# Bauleitung: Rekonstruktion der Reussbrücke Wassen

## Rekonstruktion der Reussbrücke Wassen

**In den folgenden Abschnitten werden die Probleme und Aufgaben der Bauleitung, die einzelnen Bauphasen, das Bauprogramm sowie die Bauausführung mit den speziellen Randbedingungen (Gefährdung, Termindruck, Witterung, Lawinengefahr usw.) aufgezeigt und beschrieben.**

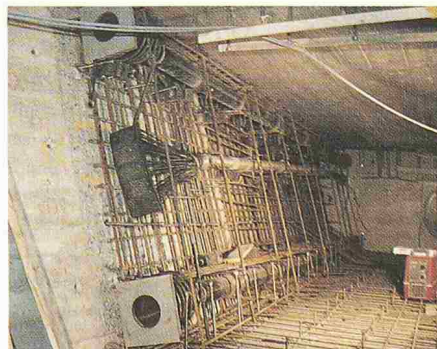
Bild 10. Brückentrog-Verstärkung, Vorspannung und Armierung  
Bildautor: A. von Glutz

Relativ einfach liess sich die Verdübelung zwischen bestehendem Beton und den Verstärkungen (Druckplatten, Längs- und Querträger) mittels Hilti-Verbundbolzen mit Kappenmuttern bzw. Klebeankern aus Stahl III realisieren.

Das Schalungsmaterial, die Armierung und die Zulagekabel für die Verstärkung der Bodenplatte, Wände und Querriegel musste mühevoll durch die eingangs erwähnten Öffnungen bis zum Bestimmungsort von Hand transportiert werden (Bild 10). Gewisse Schwierigkeiten ergaben sich beim Betonieren der Längs- und Querträger. Für das Einbringen des Betons standen grundsätzlich keine Öffnungen in der Fahrbahnplatte zur Verfügung. Der Pumpbeton wurde daher unter Druck eingebracht.

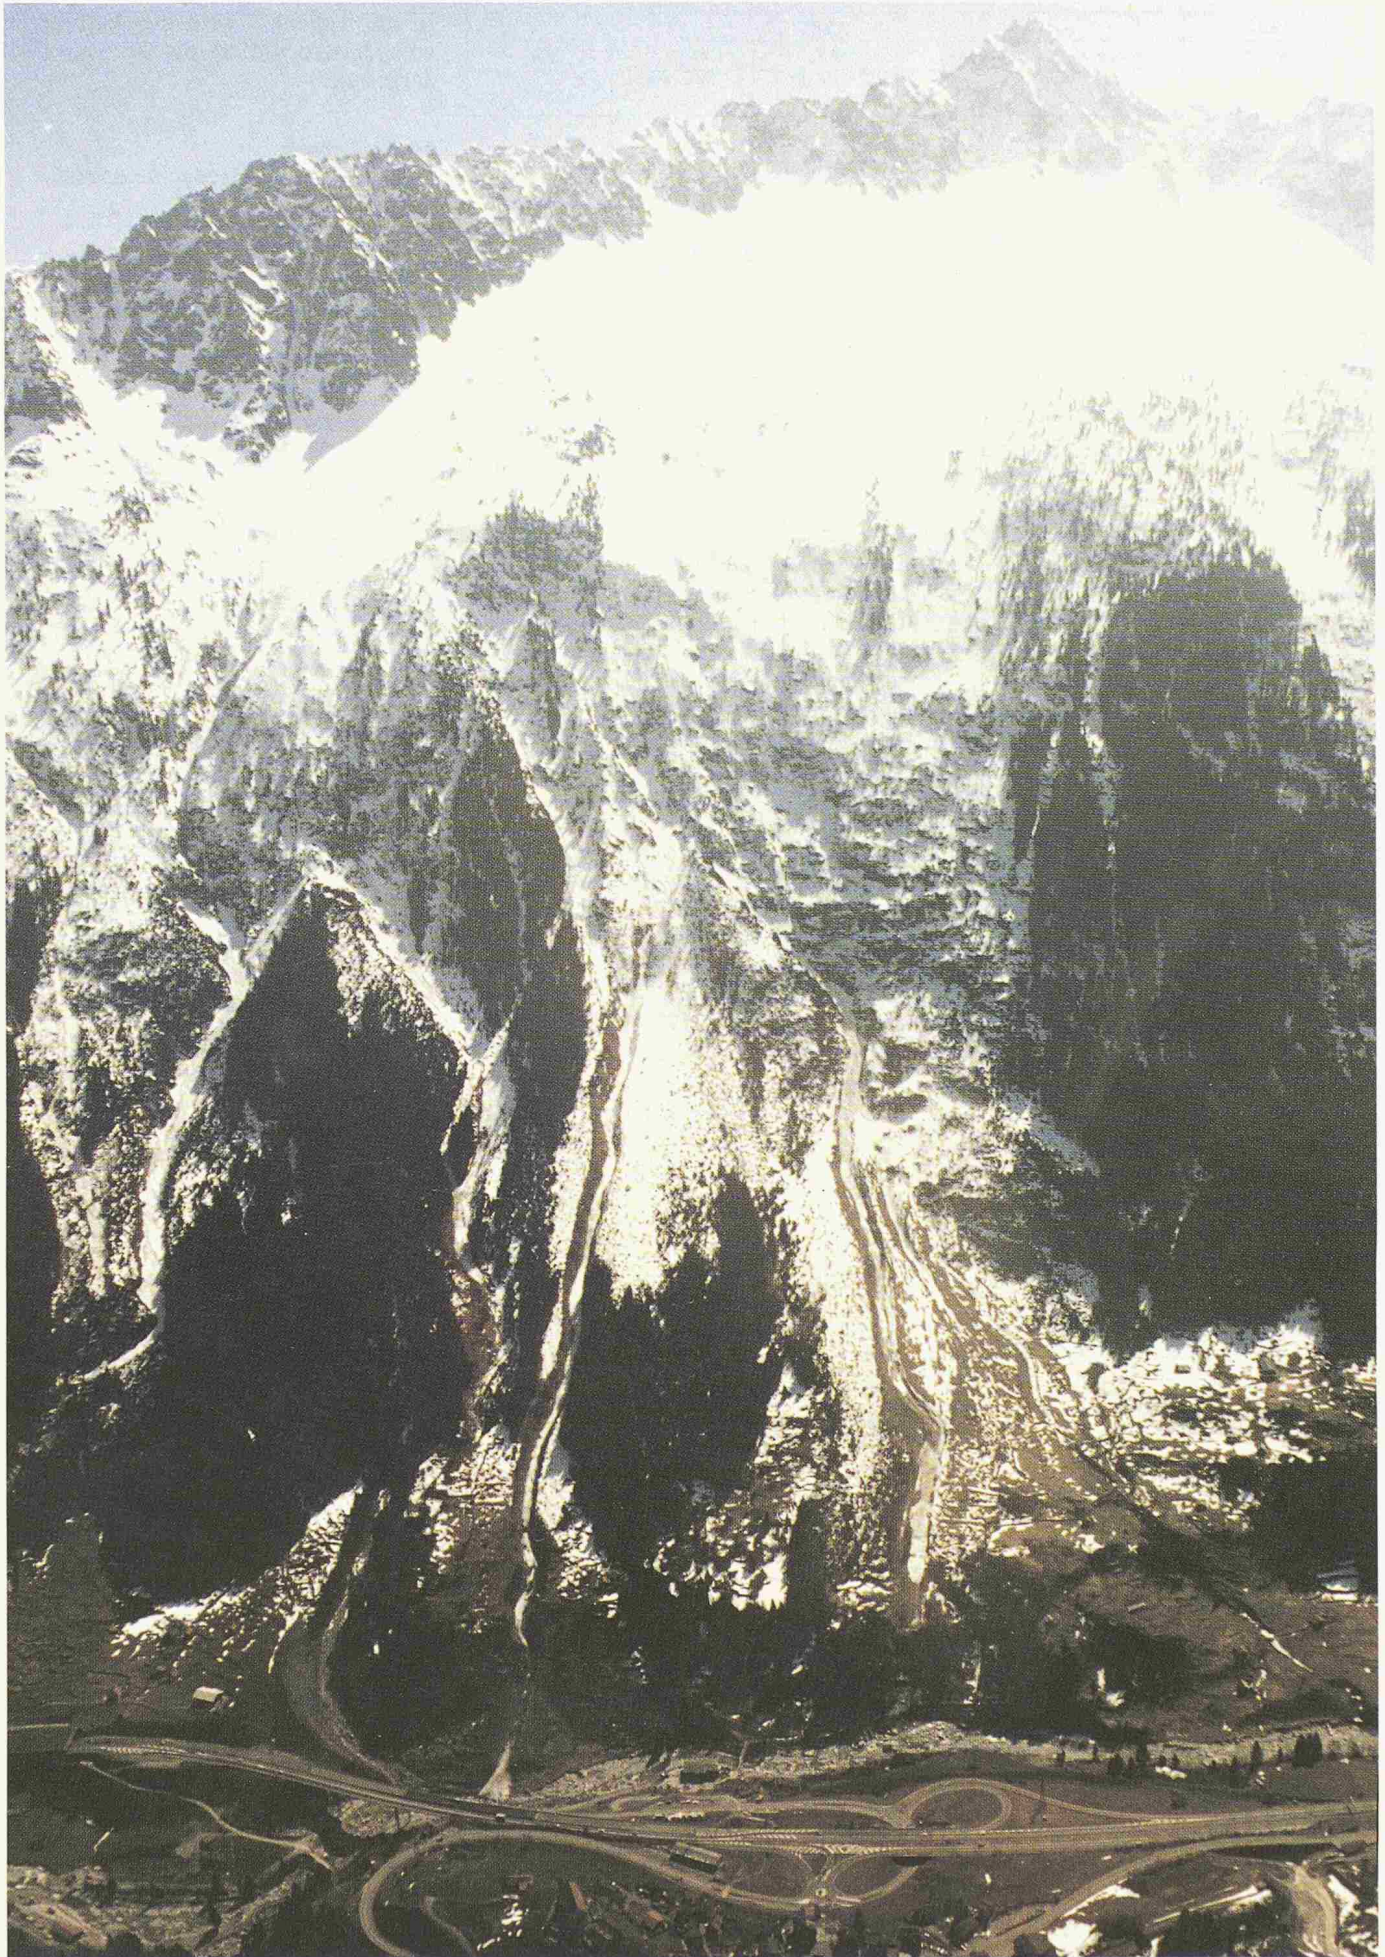
Bild 11. Gesamtübersicht des Lawinengebietes Diederberge mit den einzelnen Lawinenzügen

Wenn die Krummlau als Fliesslawine in der vorhandenen Rinne niedergeht, wird sie kurz vor der Autobahn N2 durch den künstlichen Damm in Richtung Süden umgeleitet. Bei einem Staubbiedergang verlässt die Lawine die natürliche Rinne im mittleren Hangbereich und erreicht die Zone der Brückenpfeiler H-J.

Die Moostallau mit einem mächtigen Einzugsgebiet von rund 24 ha in den Diederbergen stösst als Staub- oder Fliesslawine in der natürlichen Rinne direkt in Richtung Brückenpfeiler J vor. Bei einem grösseren Niedergang wie z.B. am 24. April 1986 wird die Reuss durch den Schneekegel aufgestaut; beim Durchbruch entsteht dadurch Hochwassergefahr. Durch die Lawinen sind, je nach Umfang, Personen im Bereich der Reussbrücke gefährdet (Bild 11).

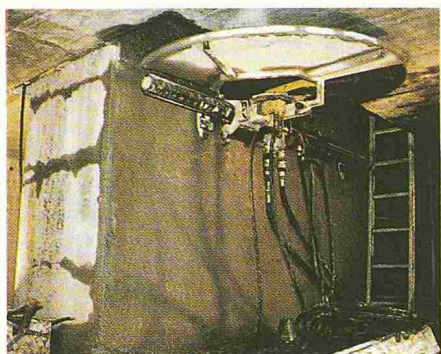
Bild 13. Bohr- und Fräsarbeiten am Pfeilerfuss für den Einbau des Gleitlagers  
Bildautor: A. von Glutz

Ein Vergleich mit dem Schneeprofil Gütsch, 6 km südlich der Diederberge im Raume Andermatt, zeigte analog die schlechte Schicht im untersten Teil (körnige Schwimm-Schneesicht mit nur 3 kg Widerstandswert). Bei einer Erwärmung musste mit einem Abgleiten der Schneemasse gerechnet werden. Es wurde daher erneut festgelegt, dass eine Arbeit beim Pfeilerfuss nur bei Lawinengrad 0-1 zugelassen ist in der Zeit von 06.00 bis max. 14.00 Uhr. Aufgrund der tiefen Temperaturen konnten die Bohr- und Fräsarbeiten am Pfeilerfuss und der Gleitlagereinbau vom 15.-22. April 1988 vorgenommen werden (Bild 13).

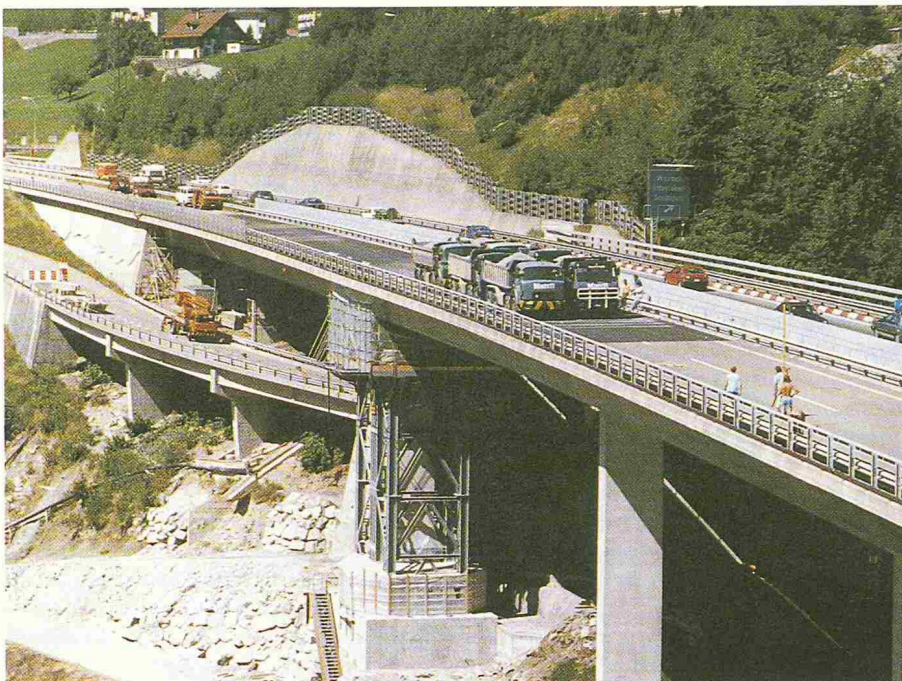
Bild 14. Belastungsversuch mit 6 Vierachs-Lastwagen am 11. Juli 1988 A. von Glutz

Der Geometer hat zudem das Verhalten der Brücke für diverse Lastfälle beim Belastungsversuch I vom 14. Juli 1988 gemessen (Bild 14).
