Die Rekonstruktion und Sanierung der Reussbrücke Wassen

Autor(en): **Bräm, E.**

Zeitschrift: **Schweizer Ingenieur und Architekt**

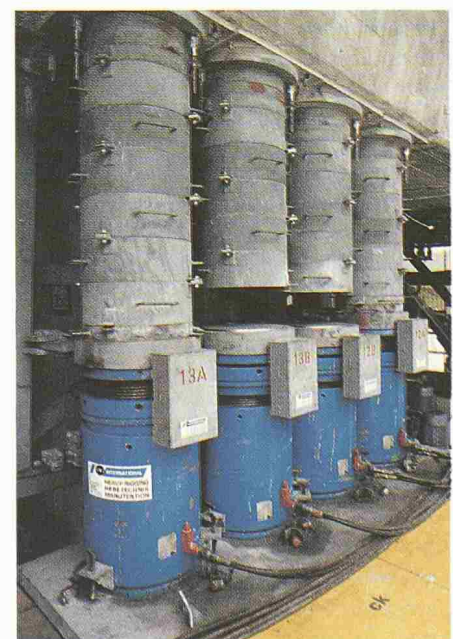
Bild 3. Hubstapel (L. uscarlet)

sten fest verbundene Stapel zu bewerkstelligen (Bild 3). Die Verbindung mit dem Brückenkasten wurde mittels Kleber und Dübel hergestellt.

Da sich die Stapel zusammen mit der Brücke bei jedem Hub leicht verschieben und neigten, wurden sie oben mit einem aufgehängten System aus zwei keilförmig bearbeiteten, dickwandigen und gegenseitig verzahnten Rohrabschnitten ausgestattet, die durch gegenseitiges Verdrehen das Einstellen jeder vorkommenden Neigung erlaubten. Damit konnten die Stapel nach jedem Hub wieder lotrecht gerichtet werden, während die Pressen durch seitliches Verschieben wieder genau senkrecht darunter gestellt wurden. Die übrigen Stapel-elemente bestanden aus verzahnten, parallelen Rohrabschnitten und wurden untereinander verschraubt, so dass die zusätzlich benötigten Elemente jeweils direkt über den Pressen eingeschoben werden konnten.

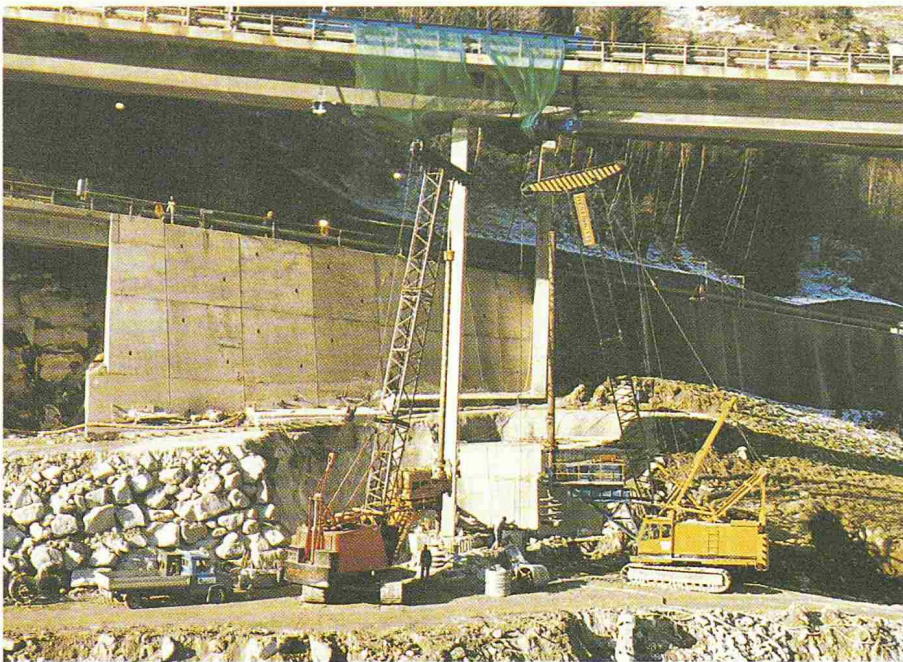
Bild 5. 2 Bohrgeräte beim Pfählen (A. von Glutz)

gen, wurde bei jedem Pfahl ein Kranz aus acht bis auf den Fels hinunterreichenden Jet-Säulen erstellt, in deren Schutz die Bohrungen angesetzt werden konnten. Als Bohrgeräte kamen auf engstem Raum zwei schwere Bagger mit aufgesetzten Drehbohrgeräten und hartmetallbestückten Werkzeugen zum Einsatz (Bild 5). Das Bohren erwies sich als äusserst mühsam und zeitraubend, indem sich die Bohrwerkzeuge immer wieder an den angebohrten Blöcken verhakten, was zu ruckartigen Beanspruchungen und entsprechenden Schäden an den Geräten führte. Dank des Einsatzes rund um die Uhr gelang es dennoch, die vier je 11 m tiefen Bohrpfähle innert gut sechs Wochen fertigzustellen. Über je zwei Bohrpfähle wurden quer zur Brücke zwei rund 3 m hohe, massive Wandscheiben als Auflager für das neue Fundament erstellt. Dadurch wurde unter dem neuen Fundament ein Arbeitsraum gebildet, der zum späteren Durchtrennen des Pfeilers J, unmittelbar unterhalb des neuen Fundamentes, diente, während die ausserhalb liegenden Zonen wieder aufgefüllt wurden.

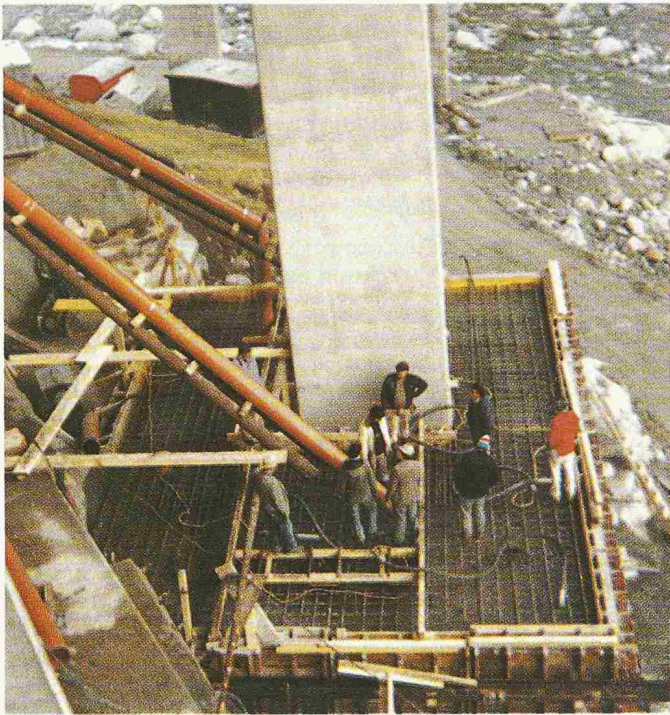
Bild 6. Betonieren neues Fundament R. Kalbermatten

Baulich ergaben sich für das neue, 8 m x 12 m messende und 3 m hohe Fundament gewisse Schalungs- und Betonierprobleme. Weil es einseitig direkt gegen den Hang betoniert wurde und die Pfeileraussparung hinderlich war, konnten die seitlichen Schalungen nicht durchgehend gebunden werden. Die hohen Betondrücke wurden deshalb mittels schräg nach unten verlaufender Zugstangen und einer in den vorerwähnten Wandscheiben verankerten Stahlkonstruktion aufgenommen.

Um Setzungsrisse während des Abbindens des Betons im Bereich der oberen Armierung zu vermeiden, wurde ein relativ niedriger Wasser-Zement-Faktor von 0,46 gewählt und in zwei Etappen an zwei aufeinanderfolgenden Tagen betoniert. Der mittels Sikament verflüssigte Beton wurde von der höherliegenden Kantonsstrasse aus direkt aus Fahrmaschinen über Gleitrohre dem Fundament zugeführt (Bild 6). Trotz der bei den Bohrpfahlarbeiten eingetretenen Verzögerungen konnte das rund 300 m³ umfassende Fundament noch unmittelbar vor Weihnachten 1987 fertiggestellt werden.

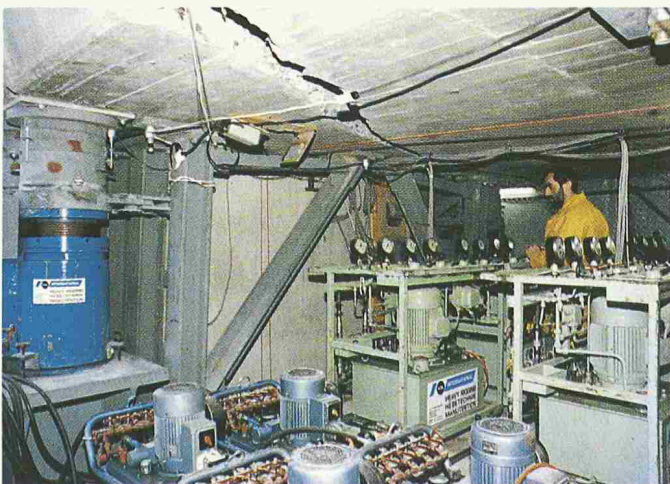
nerseits über die den einzelnen Pressen zugeordneten Manometer, die über den Hydraulikaggregaten im direkten Sichtbereich des Bedienungsmannes angebracht waren (Bild 9). Andererseits wurde der Öldruck jeder Presse mittels eines Druckaufnehmers in die Messzentrale übertragen und dort die entsprechende Kraft angezeigt.

Bild 9. Hydraulikaggregate und horizontale Pressenfixierung (L. Buscarlet)

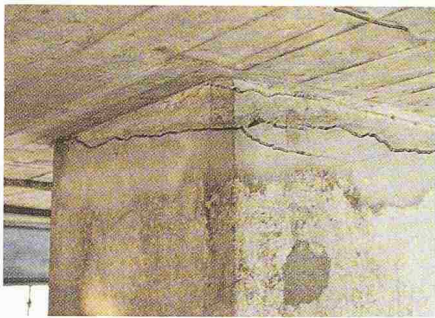
Bild 11. Rissbild am Pfeilerkopf (A. von Glutz)

Infolge Unterspülens während des Unwetters rutschte das Pfeilerfundament J auf dem Talhang ab und verschob sich dabei quer zur Brücke um etwa 70 cm und längs um etwa 15 cm. Es war zu befürchten, dass das Fundament talseitig unterhöhlt war und nur noch bergseitig auf dem Boden auflag. Als weitere Folge entstanden sowohl am Pfeilerkopf wie am Pfeilerfuss grosse, gleichgerichtete statische Momente, die bereits zu entsprechender Rissbildung im Pfeiler geführt hatten. (Bild 11). Zur Kompen-

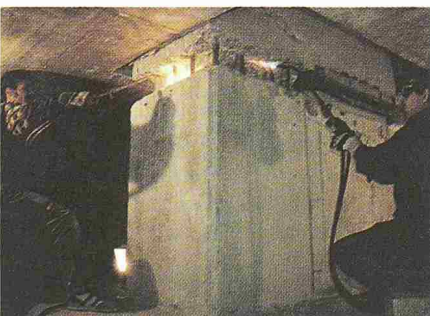
Bild 14. Wärmen und Trennen der Zugarmierung (A. von Glutz)

□ In der Zugzone wurden zunächst die vertikalen Armierungseisen auf etwa 10 cm Länge freigespitzt. Dann wurden sämtliche Eisen mit Hilfe von mehreren Schneidbrennern gleichzeitig bis zur Rotglut erwärmt und dadurch zum Fließen gebracht, worauf sich im Beton allmählich ein horizontaler Spalt von 3 mm Breite auftrat (Bild 14). Nachdem der Vorgang zum Stillstand gekommen war, wurden die Eisen vollends durchgetrennt und die Zugzone auf volle Nischenhöhe ausgeschnitten.

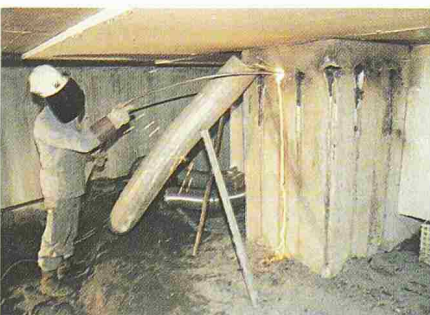
Bild 15. Abschmelzen der Druckzone im Pfeiler (L. Buscarlet)

□ In der Druckzone wurde das Brennverfahren mittels Sauerstoffflanzes gewählt. Hierbei werden Temperaturen um rund 4000 °C erzeugt, so dass Stahl und Beton schmelzen und dadurch abgebaut werden können. Durch systematisches Schwächen des verbliebenen Pfeilerquerschnittes von den drei zugänglichen Seiten her gelang es, dass sich der Pfeiler ruckfrei auf das Gleitlager absetzte (Bild 15).

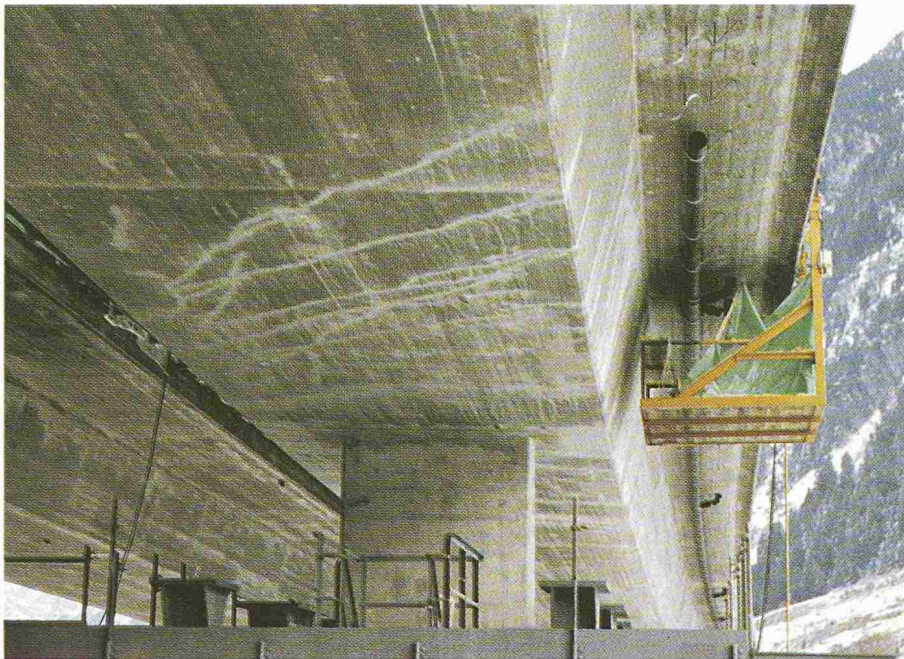
Bild 19. Entwässerungsleitung und ausinjizierte Risse im Überbau und Pfeilerkopf (A. von Glutz)

stehenden Ablaufschächte wurden durch ein völlig neues Entwässerungssystem mit Sammelleitung ersetzt (Bild 19).
