# Zellulosefasern als Wärmedämmstoff in Hohlräumen

Autor(en): **Epple, Hansjörg / Preisig, Hansruedi**

Zeitschrift: **Schweizer Ingenieur und Architekt**

Band (Jahr): **111 (1993)**

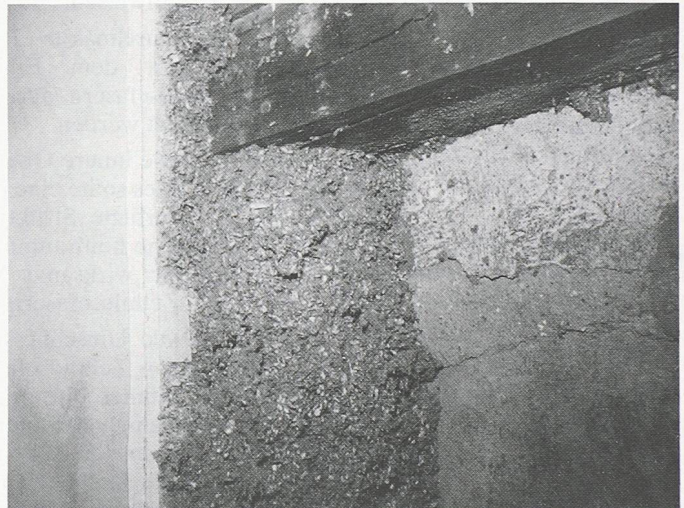
Bild 9. Einfamilienhaus Winterthur: Probeöffnung an der Außenwand; kompakte, dichte Anschlüsse der Zellulosefasern

Probeöffnungen zeigten, dass der Hohlraum kompakt und bis in alle Ecken und Ritzen vollständig mit Fasern gefüllt war (Bild 9). Die gemessene Rohdichte betrug  $75 kg/m^3$ . Beim Einblasen war eine Rohdichte von ca.  $50 kg/m^3$  vorgesehen.
