# Hochwasser im Kanton Uri: ein historischer Rückblick und das Hochwasser vom 24./25. August 1987

## Hochwasser im Kanton Uri

Ein historischer Rückblick und das Hochwasser vom 24./25. August 1987

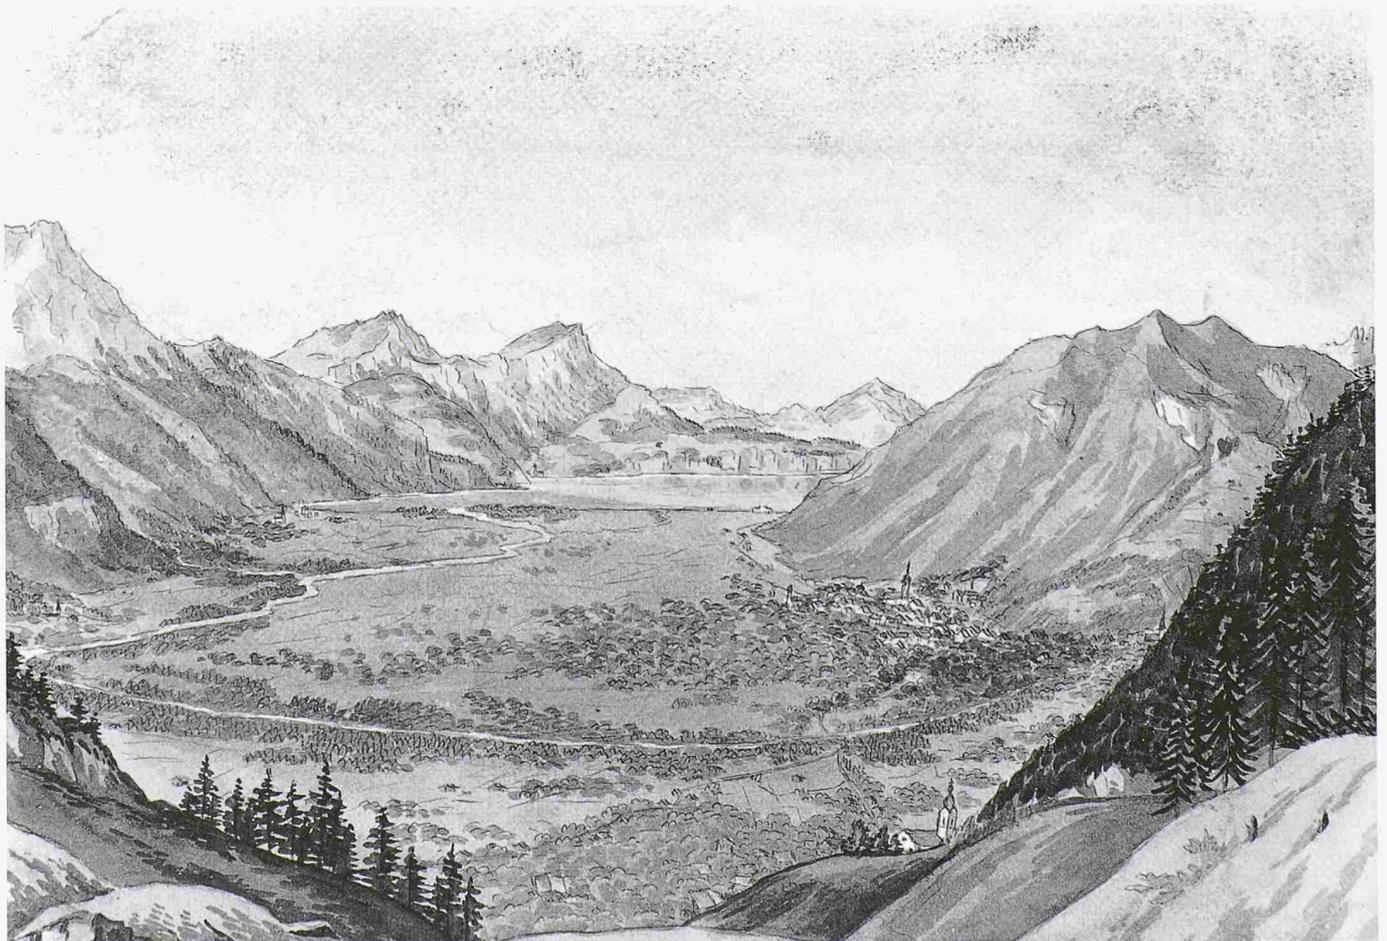
1

Die Reuss 1822 (aus: Skizzen und Landschaften aus Uri II von Karl Franz Lusser, S. 219)

**In früheren Zeiten floss die Reuss mäandrierend durch die Reussebene dem Urnersee zu (Bild 1). Seitdem der Mensch in dieser Gegend sesshaft wurde, kämpfte er gegen die Gefahren, die vom Fluss ausgingen. Verschiedene Ereignisse sind überliefert, die das Ausmass des zerstörerischen Hochwassers von 1987 erreichten oder sogar übertrafen (1342, 1480, 1511, 1570, 1599, 1640, 1762, 1834, 1839, 1868). Im 19. Jahrhundert häuften sich die Überschwemmungen. Jahrzehnte nach dem Dammbau anfangs des 20. Jahrhunderts kam es in jener Nacht im August 1987 zu einer verheerenden Überschwemmung. Sie gab den Anstoss zum Gesamtkonzept Reuss, dem eine neue Schutzphilosophie zugrunde liegt.**

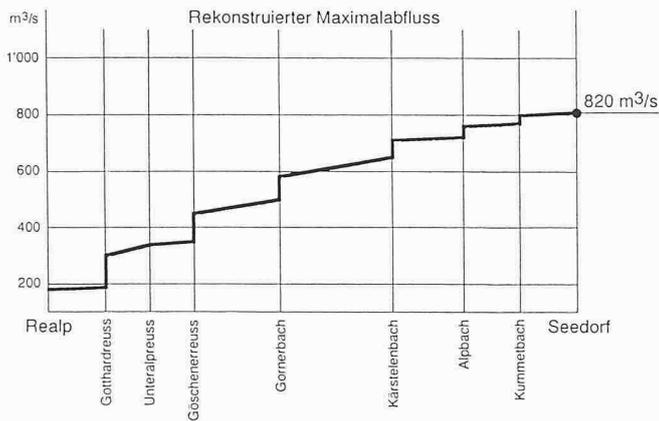
2  
Hochwasser 1987, Längenprofil des Hochwasserabflusses (oben links)

Von Realp bis Seedorf traten Maximalabflüsse auf (Bild 2), die aufgrund der Hochwasserspuren rekonstruiert werden konnten. Bei der Messstation in Seedorf wären - hätte die gesamte Wassermenge erfasst werden können - 820 m<sup>3</sup>/s registriert worden. Die nach dem Ereignis durchgeführten hydrologischen Untersuchungen zeigten, dass die Abflussspitzen noch erheblich grösser ausgefallen wären,

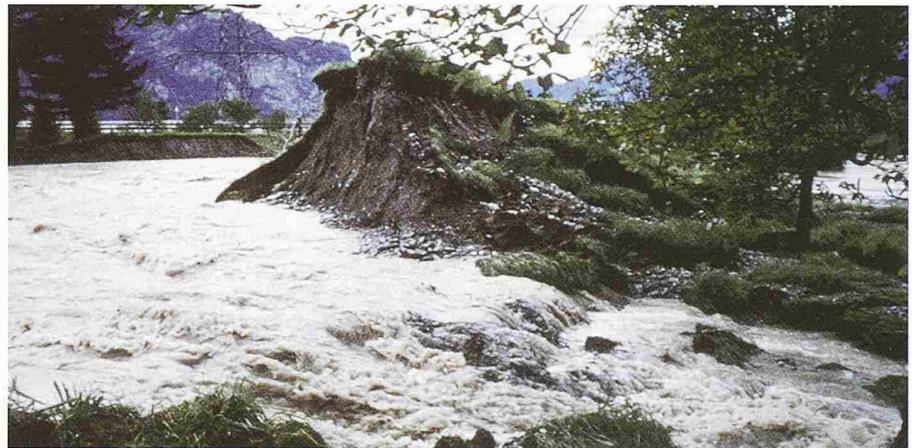
4  
Dammbruch, Zustand nach dem Hochwasser 1987

Durch die massive Überlastung brachen die teilweise über 100-jährigen Dämme des alten Reusskanales an drei Stellen (Bild 4). Grossflächige Überflutungen mit

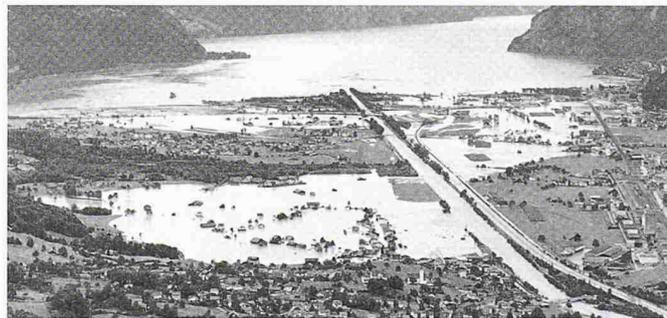
5  
Überflutungen der Reussebene nach dem Hochwasser 1987

schweren Schäden an Siedlungen, Infrastrukturanlagen und Kulturland zwischen Attinghausen und dem Urnersee waren die Folge (Bild 5).

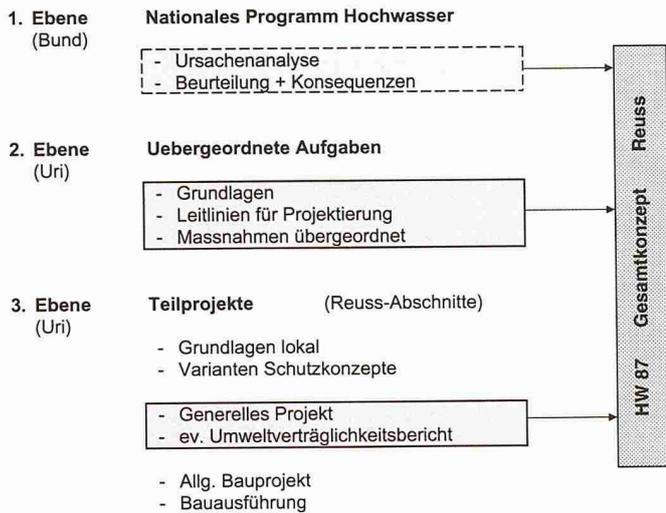
6

Planungen auf drei Ebenen nach dem Hochwasser 1987, Gesamtkonzept

In der zweiten Phase wurde auf drei Ebenen geplant (Bild 6). Der Bund ergründete wissenschaftlich die Ursachen des Hochwassers des Jahres 1987 und versuchte, Lehren für die Zukunft abzuleiten. Das Bundesamt für Wasserwirtschaft koordinierte diese Arbeiten, die im Sommer 1991 abgeschlossen wurden. Im Kanton Uri wurde zwischen übergeordneten Aufgaben und Teilprojekten unterschieden. Übergeordnete Aufgaben erforderten eine abschnittübergreifende Ausführung. So galt es, für die eigentliche Projektierung Grundlagen zu ermitteln und Leitlinien im Sinne einer «*unité de doctrine*» aufzustellen. Gewisse Massnahmen, z.B. der Hochwasseralarm, orientieren sich nicht nach den Abschnittsgrenzen und mussten demzufolge ebenfalls übergreifend angegangen werden. Die eigentliche Projektierung erfolgte dann auf der Ebene der Teilprojekte. Das gesamte Programm hat eine Laufzeit von 15 Jahren (1993 bis 2007).
