## I MURI A SECCO DEL PARCO

di Fosco Spinedi

Venti anni più tardi, un impegnativo progetto promosso dalla Direzione del Parco delle Gole della Breggia ha cercato di rimediare al degrado del tempo ripristinando i principali muri a secco lungo le vie di comunicazione del comprensorio.

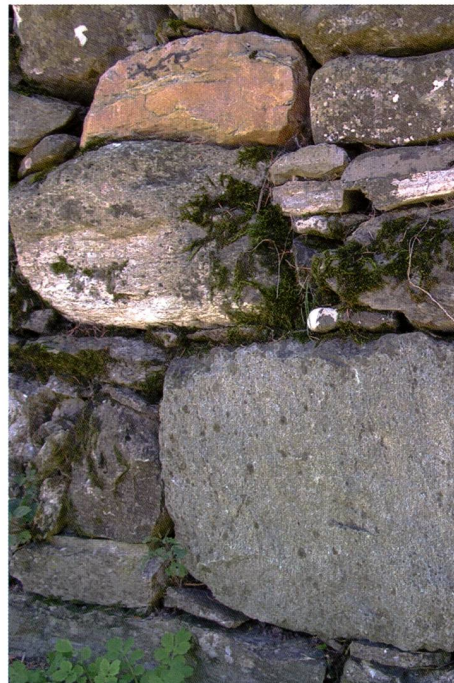
Fig. 1 – Rocce di diversi tipi e provenienze sono state utilizzate per costruire i muri a secco del Parco.

Per la costruzione dei muri furono utilizzate pietre del posto (calcare di Moltrasio), in misura minore rocce granitiche o gneissiche depositate in zona dai ghiacciai dell'ultima glaciazione e saltuariamente altri tipi di rocce presenti nel Parco, ciò che ha conferito ai manufatti un aspetto abbastanza variato.

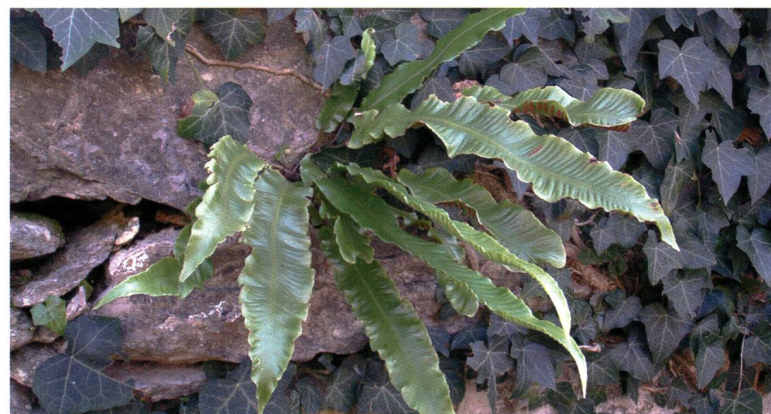
Fig. 2 – Un muro a secco è colonizzato da molteplici piante e animali.

I muri nelle zone in ombra presentano una vasta colonizzazione di felci, erbe e muschi che sicuramente favorisce anche una notevole biodiversità animale, mentre sui muri nelle zone soleggiate la presenza vegetale è per contro più ridotta. Non sono purtroppo mai state eseguite ricerche mirate sulla vegetazione e sulla fauna che colonizzano i muri a secco.

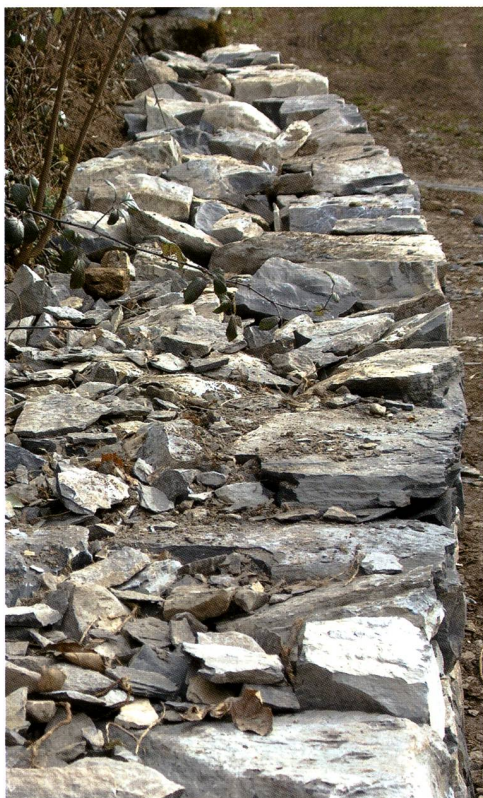
Fig. 3 – Muro in costruzione lungo la Strada di Circolo.

Generalmente, un muro a secco rovinato necessita una ricostruzione completa e non è praticamente possibile un intervento puntiforme di aggiustamento.

Ciò comporta lo spostamento di un grande volume di materiale e la necessità di molte pietre nuove. Le pietre di un

muro vecchio rappresentano soltanto circa un terzo del volume di pietre utilizzate per la costruzione di un muro nuovo.
