# Un travail de restauration à la Blasenfluh (Emmental)

Zeitschrift: **Journal forestier suisse : organe de la Société Forestière Suisse**

Band (Jahr): **55 (1904)**

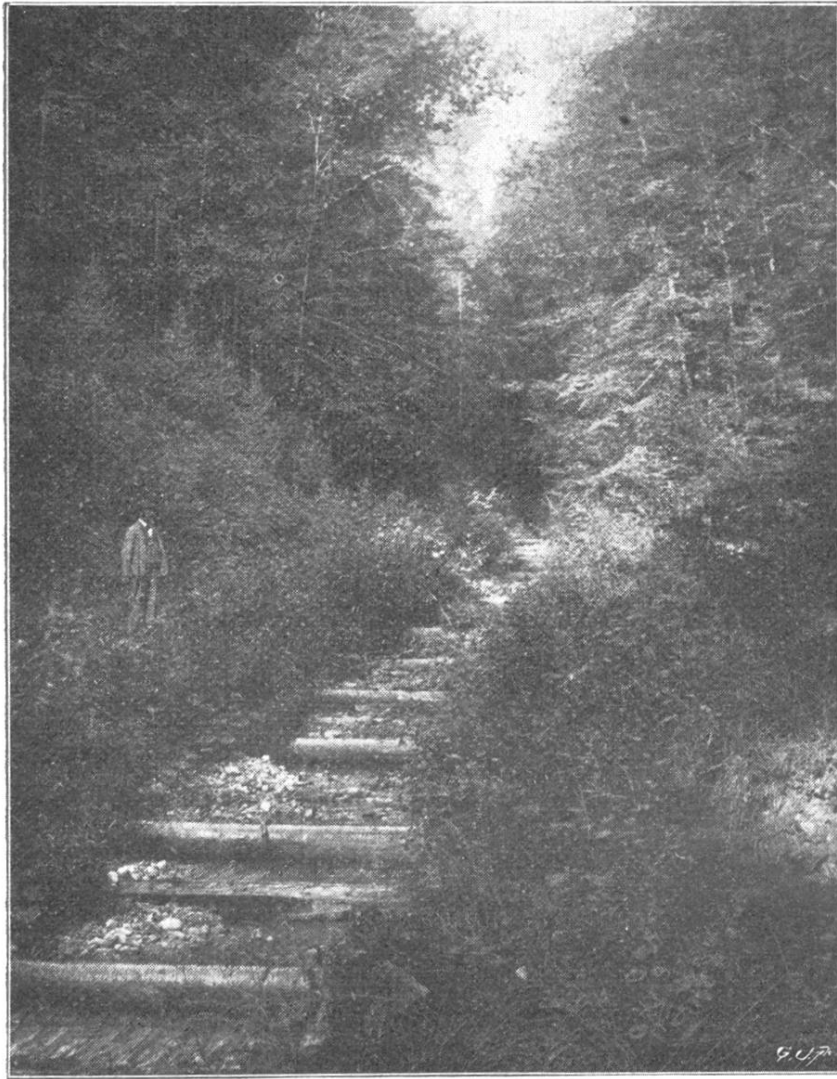
Correction du Niedermattgraben.

torrent, en commençant, suivant l'usage, par élever quelques petits ouvrages, seuils et digues en bois (vide fig. ci-contre); puis plus tard, en semant et en plantant de la verne blanche dans les terrains situés le long des rives du cours d'eau.

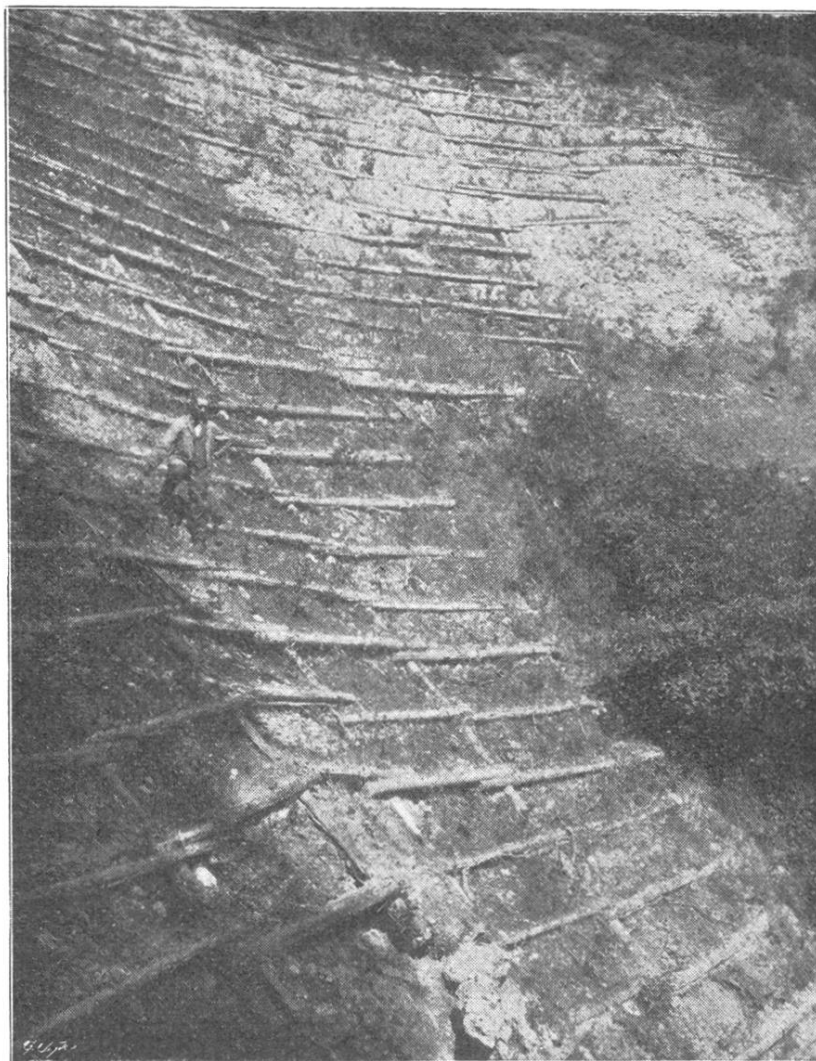
Cadres de revêtement.

La figure reproduite dans le texte représente une partie restaurée l'année dernière et plantée au printemps. On y reconnaît les appuis installés dans le sens de la pente ainsi que les cadres

qui apparaissent sur tout le développement de l'ouvrage; le branchage n'est, par contre, pas visible, car il est recouvert par les matières éboulées; on ne distingue pas non plus les aunes qui sont encore très faibles; le petit bouquet, sur la droite, est venu naturellement; enfin, au-dessus de ce dernier se trouve une partie où la roche affleure et où les terres n'ont pu être retenues.

- 1° de fortes pièces de bois servant d'appui, enfoncées dans le sol dans la direction de la pente et retenues au moyen de pieux en fer, plantés normalement à la surface ;
- 2° sur celles-ci, des cadres placés horizontalement et formés de pièces plus faibles, retenues par des crosses en acier ;
- 3° au-dessous des ces cadres, un lit de branches couchées dans le sens des pièces d'appui.

La surface restaurée de cette façon est d'environ 10 ares; la couche regarnie, de 10 à 30 centimètres. La pente moyenne est du 90 ‰.

Il a été utilisé 14 m<sup>3</sup> de bois pour les pièces et 5 stères de branchages, 122 kg. de piquets de fer de 50 cm. de long et 15 mm d'épaisseur, 90 kg. de crosses de 30 cm de longueur.

Les pièces de bois pour les appuis ont 5 m de longueur et 12—16 cm d'épaisseur; celles pour les cadres ont 5,2 m de longueur et 6—12 cm d'épaisseur.

Distances entre les appuis 5 m, entre les cadres 0,8 m.
