Zeitschrift: **Tugium : Jahrbuch des Staatsarchivs des Kantons Zug, des Amtes für Denkmalpflege und Archäologie, des Kantonalen Museums für Urgeschichte Zug und der Burg Zug**

# Die Stadt Zug und ihre Mauern

## Ausgewählte Aspekte und Neuigkeiten

*Rüdiger Rothkegel*

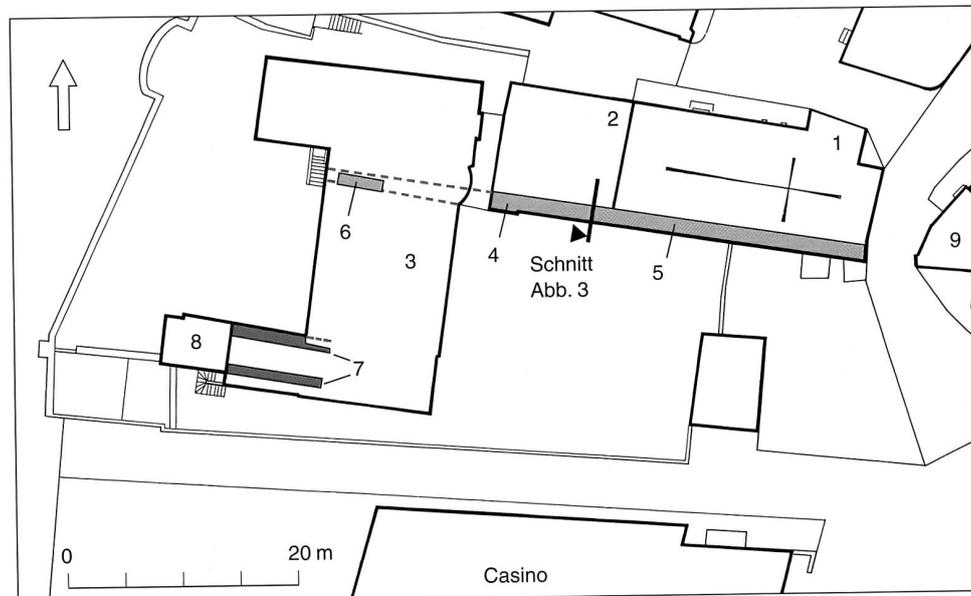
Abb. 1  
Ausschnitt aus dem Katasterplan der Stadt Zug, Zustand vor den jüngsten Umbauten.  
1 Liebfrauenkapelle.  
2 Haus Seehof.  
3 Haus Santa Maria.  
4–6 Reste der ältesten Stadtmauer.  
7 Vorgelagerte jüngere Mauerzüge.  
8 Turmartiges Gebäude des 18. Jahrhunderts.  
9 Im Haus Grabenstrasse 48 konnte 1991 bei Verputzsanierungen der Gewändeansatz des Südtores zur Altstadt festgestellt werden.

Die Südwand des Erdgeschosses im Haus Seehof besteht im Wesentlichen aus der alten Stadtmauer (Abb. 1, 4). Zwei in jüngerer Zeit ausgebrochene Fenster illustrieren eindrücklich die Mächtigkeit der erhaltenen Mauersubstanz (Abb. 4–5). Oberhalb des aktuellen Fussbodens (auf ca. 417,8 m ü. M.) baucht die Stadtmauer an ihrer Innenseite mit einem Absatz deutlich gegen Norden aus (Abb. 3). Dieser Absatz ist die Oberkante des Mauerfundamentes. Die Unterkante des Fundamentes war wegen jüngerer Unterfangungen bzw. Vormauerungen kaum zu erkennen und wurde nur an einer Stelle freigelegt. Insgesamt dürfte sich die Fundamentunterkante am natürlichen Geländegefälle orientiert haben und somit schräg zum heutigen horizontalen Boden verlaufen sein.

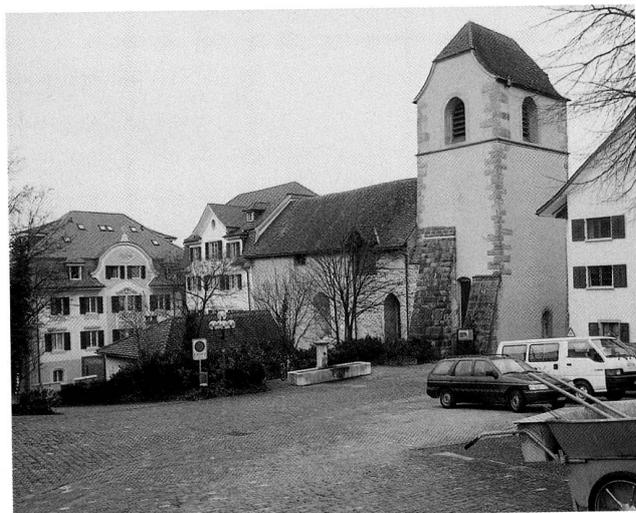
Abb. 2  
Südseite der Altstadt mit Liebfrauenkapelle und den renovierten Liegenschaften Seehof und Santa Maria. Zustand Anfang 2000.

Neben den eindrücklichen, noch heute deutlich in Erscheinung tretenden Abmessungen dieser ersten Zuger Stadtmauer (vgl. Abb. 2), sticht auch der hohe Erhaltungsgrad hervor. Dass Weiter- und Wiederbenutzung in geänderten Bauanforderungen oft der beste Schutz für ältere Bausubstanz ist, kann auch hier eindrücklich gezeigt werden.<sup>19</sup>

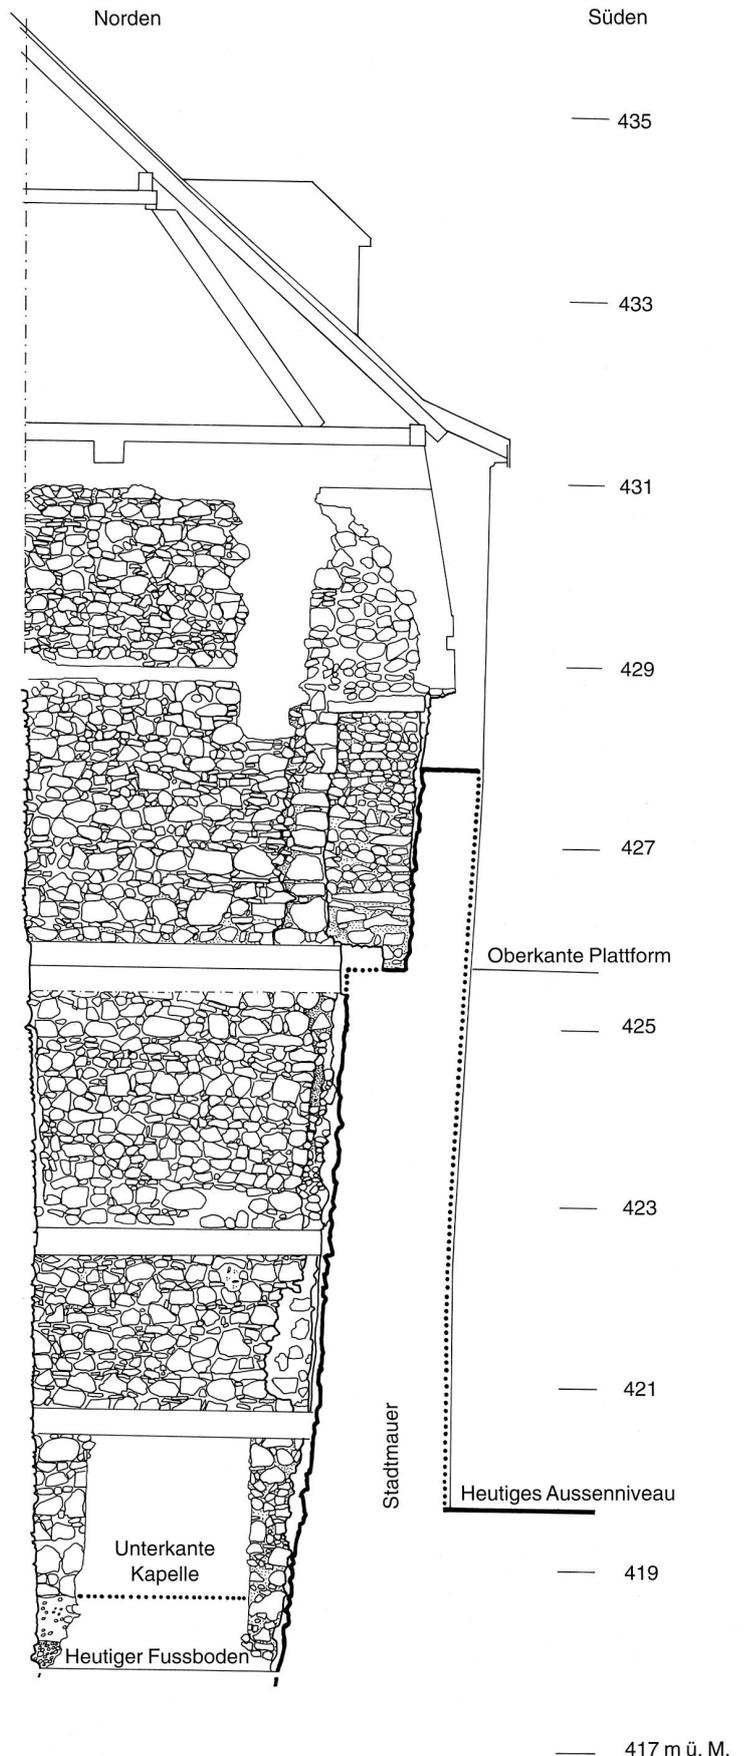
Abb. 3  
Nord-Süd-Schnitt durch die Stadtmauer und die angrenzende Teile des Seehofes mit Blick auf die Westwand der Liebfrauenkapelle (Aussenseite). Zur Lage des Profils s. Abb. 1.

<sup>13</sup> In absoluten Werten bedeutet dies: Unterkante Zinnenöffnung bei 426,6 m, Oberkante Stadtmauer bei 427,8 m (vgl. Abb. 3).

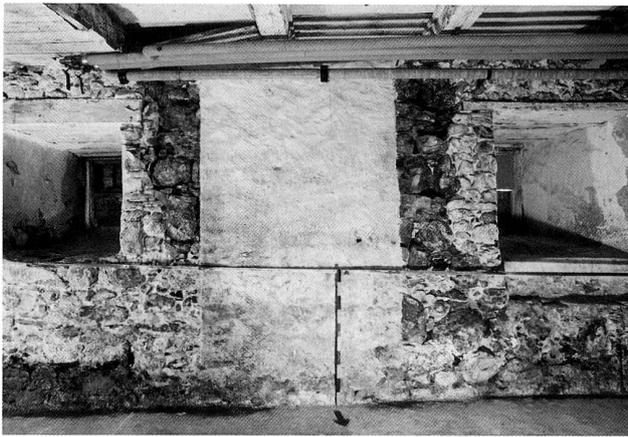
Abb. 4  
Seehof, Erdgeschoss, Südostrraum, Blick Richtung Süden. Die teilweise freigelegte Stadtmauer mit zwei jüngeren Fenstern. Der Schnitt Abb. 3 liegt wenig links des linken Fensters.

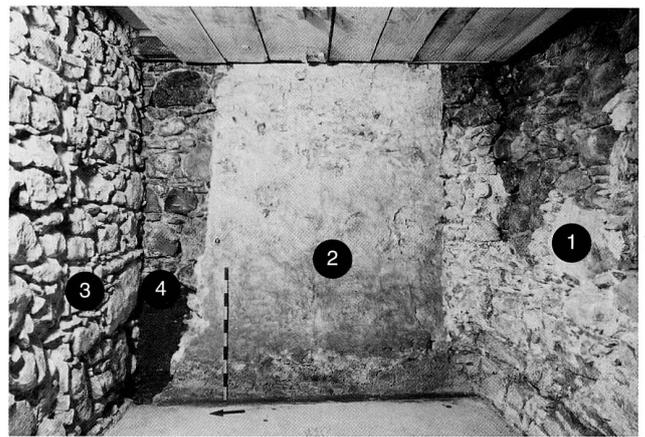
Abb. 5  
Seehof, Erdgeschoss, Südostrraum, Blick Richtung Osten, Befunde teilweise freigelegt. 1 Stadtmauer. 2 Westwand der Liebfrauenkapelle (Aussenseite). 3 Interne Trennwand des Seehofes. 4 Unterkante der Kapellenwand (ca. 0,8 m über dem modernen Boden). Die Fundamentunterkante der Stadtmauer im Bereich zwischen modernem Boden und Fundamentunterkante der Kapellen-Westwand konnte nicht genau bestimmt werden.

In der Südost-Ecke des Erdgeschossraumes (Abb. 5) war der Fundamentbereich durch verschiedene jüngere Vormauerungen gestört, die bei den Untersuchungen nicht entfernt wurden. Die Oberkante des genannten Fundamentabsatzes dürfte hier bei ungefähr 419 m ü. M. liegen, so dass das Fundament an dieser Stelle bis mindestens 418 m ü. M. hinabgereicht hat. Einige Meter weiter westlich, in der Südwest-Ecke des Erdgeschossraumes, konnte die Mauer bis auf 417,1 m ü. M. hinab verfolgt werden. Zieht man das Terraingefälle gegen Westen in Betracht, liegen diese Werte durchaus auf einer Linie, die dem natürlichen Geländeverlauf folgt.<sup>10</sup>

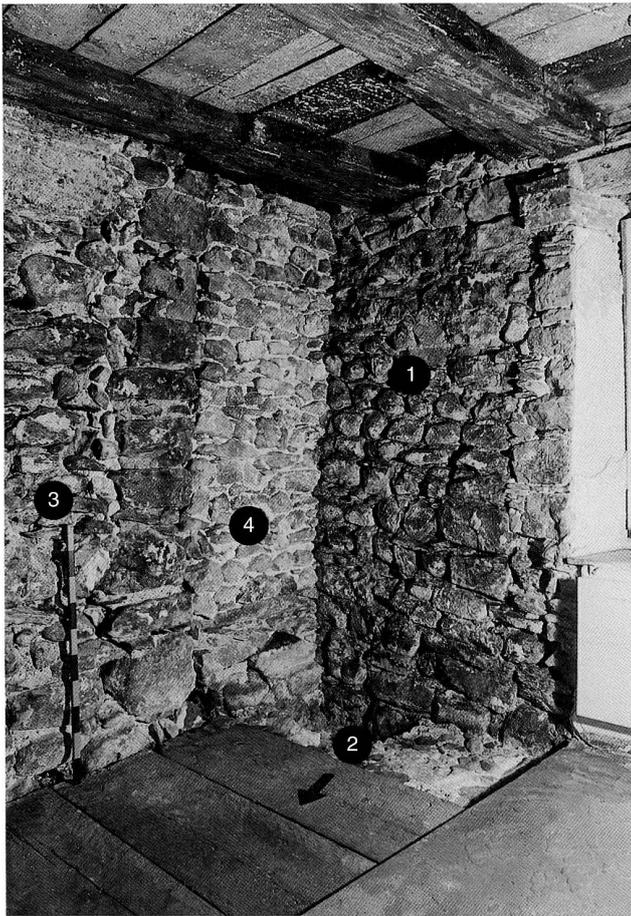
Abb. 6  
Seehof, zweites Obergeschoss, Südostraum, Blick Richtung Südosten.  
1 Stadtmauer. 2 Ursprünglicher Wehrgang. 3 Westwand der Liebfrauenkapelle (Aussenseite). 4 Zustufung im Bereich des ursprünglichen Umganges an der Mauerinnenseite.

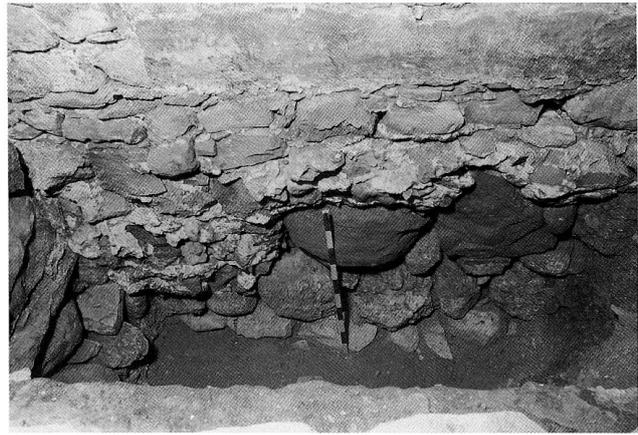
Abb. 7  
Haus Santa Maria, Erdgeschoss, Raum 3. Innenseite der Nordwand.  
Im Bereich der Messlatte sind die tief liegenden Reste der Stadtmauer zu sehen (Einteilung der Messlatte in Dezimeter).

Die Fortsetzung der im Seehof untersuchten Stadtmauer nach Westen konnte erwartungsgemäss bei den Umbauten im Haus Santa Maria festgestellt werden (Abb. 1,6).<sup>15</sup> Das angetroffene Gebäude stammt vom Ende des 19. Jahrhunderts, einzelne Teile von einer zweiphasigen Vorgängerbauung, für die Dendrodaten aus der Mitte des 18. Jahrhunderts vorliegen. Bereits die Vorgängerbauung nutzte für ihre mutmassliche Nordwand das Stadtmauerfundament als Substruktion (Abb. 7).

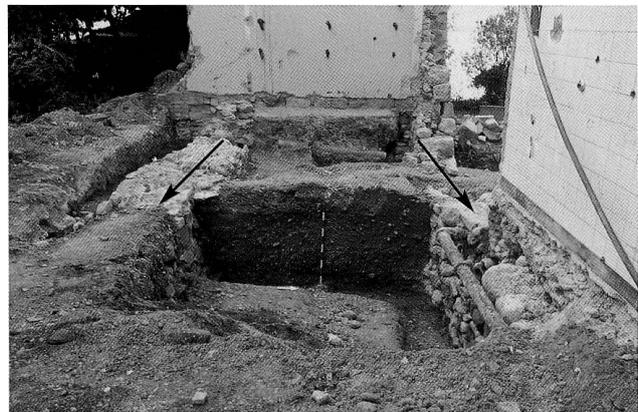
Abb. 8  
Haus Santa Maria, Südseite. Mehrphasige Mauerstücke, parallel zur Stadtmauer angelegt (Pfeile).

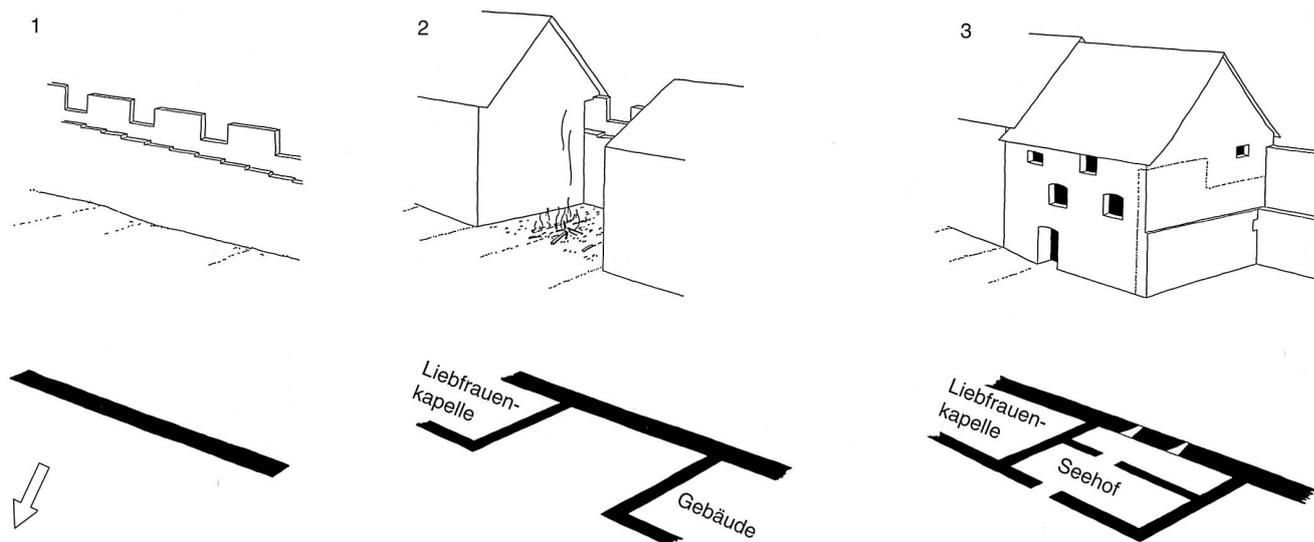
Abb. 9

Bauphasen an der Innenseite der ersten Stadtmauer im Bereich der heutigen Liebfrauenkapelle und des Seehofes. Grundriss und Rekonstruktionszeichnung. 1 Spätestens am Ende des 12. Jahrhunderts wurde die Altstadtmauer gebaut. 2 An der Innenseite der Stadtmauer wurden im 13. Jahrhundert die Liebfrauenkapelle und weiter westlich ein weiteres Gebäude angefügt. In der Lücke dazwischen stand eine weitere Bebauung, von deren Ende Brandspuren an den erhaltenen Mauerpartien zeugen. 3 Noch vor dem Ende des 15. Jahrhunderts entstand der heutige Seehof.

Schliesslich wurde die durch den Brand entstandene Baulücke kurz vor Ende des Mittelalters wieder für den Bau eines Hauses genutzt (vgl. Abb. 9). Das belegt die dendrochronologische Untersuchung von 26 Bauhölzern, die sicher zu diesem neuen Bau gehörten. Die Dendrodatierung ergab zwei Schlagphasen mit den Fälldaten Herbst/Winter 1467/68 sowie 1479 oder unmittelbar danach. Der nun steinerne Bau, der bis heute die Grundsubstanz des Seehofes bildet, schliesst somit noch kurz vor dem Beginn der Neuzeit die bauliche Entwicklung hier im Wesentlichen ab. Erst Umbauten unserer Zeit, die Anlass für unsere Untersuchungen waren, brachten dann wieder Veränderungen für den Seehof mit sich.

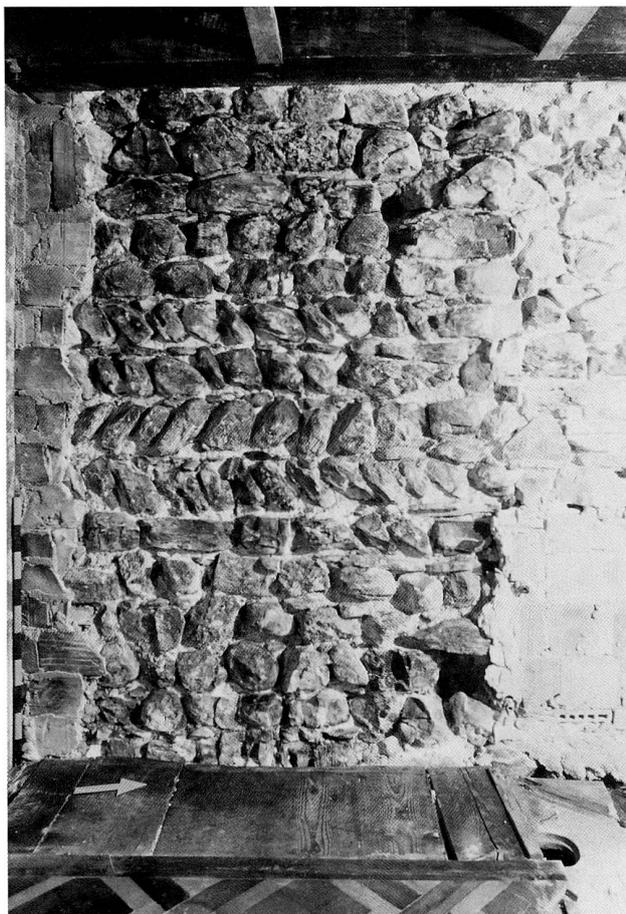
Abb. 10  
Seehof, erstes Obergeschoss, Nordwestraum, Blick Richtung Westen.  
Fischgrät-Mauerwerk (sogenanntes *opus spicatum*) mit Brandspuren.  
Die abgebildete Mauer war ursprünglich die Aussenwand des gegen  
Westen folgenden Hauses.

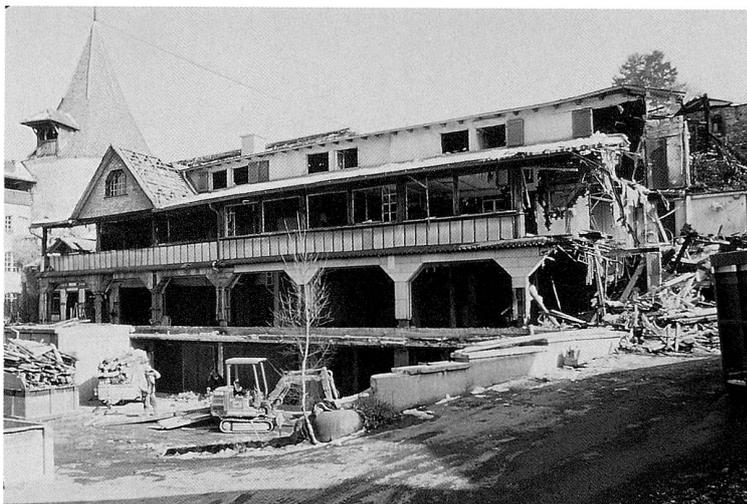
Abb. 11  
*Quartier Dorf, Blick Richtung Nordosten. Die 1992 durch einen Brand zerstörte Bebauung an der Innenseite der äusseren Stadtmauer, links der Knopfliturm. Archäologische Sondierungen (vgl. Abb. 13) wurden im Bereich der Zufahrt rechts vorne durchgeführt.*

Neue Untersuchungsmöglichkeiten an der äusseren Zuger Stadtmauer, erbaut in den Jahren zwischen 1478 und 1530,<sup>23</sup> ergaben sich in Folge eines Grossbrandes im Quartier Dorf im Jahre 1992. Diesem Schadensereignis fielen die Wohnungen und Werkstätten zum Opfer, die in jüngerer Zeit südlich des Knopflturmes an die Innenseite der äusseren Stadtmauer angefügt worden waren (Abb. 11). Die nach dem Brand angestellten Überlegungen sahen nicht nur eine Neubebauung, sondern auch eine Restaurierung und Wiederherstellung der noch vorhandenen Mauerreste und des hölzernen Wehrganges vor, um diesen Abschnitt der Stadtmauer für die Öffentlichkeit zugänglich zu machen (Abb. 12). Um für die erforderlichen Planungen möglichst schnell

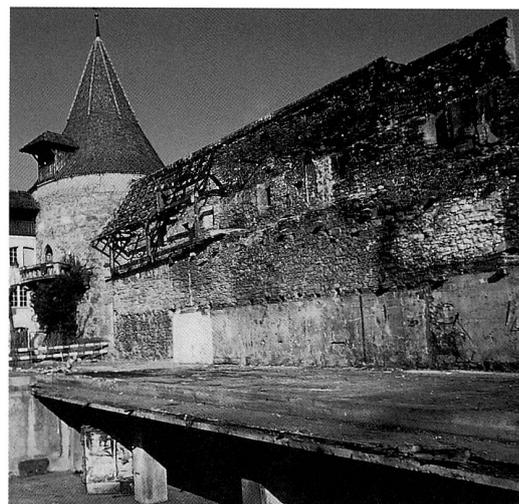
Abb. 12  
*Quartier Dorf, Blick Richtung Nordosten. Stadtmauer und Wehrgang, links der Knopfliturm, nach Entfernung des Brandschuttes.*

Gerüsthölzer für den Weiterbau platziert (Abb. 12 und 15). Unsere Hoffnung, in den genannten Löchern noch Reste von Gerüsthölzern zu finden, deren dendrochronologische Untersuchung zu einer Datierung der Bauzeit führen könnte, wurde nicht erfüllt.

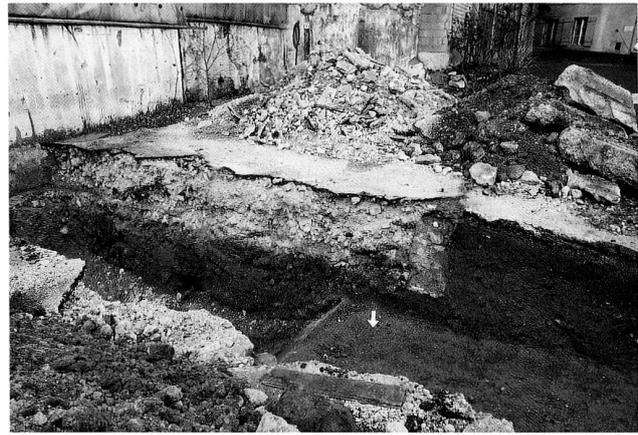
Abb. 13

*Quartier Dorf, Südprofil der Sondierung an der Innenseite der Stadtmauer: Moderne Betonfundierungen, Auffüllungen und Strassenbeläge überdecken den gewachsenen Boden bzw. greifen in diesen ein. In der linken Bildhälfte reicht der Sondiergraben in das anstehende kiesige Material hinunter (ca. 2 m unterhalb des aktuellen Niveaus). Am linken Bildrand ist unterhalb der Betonvormauerung die Unterkante der Stadtmauer zu erkennen.*

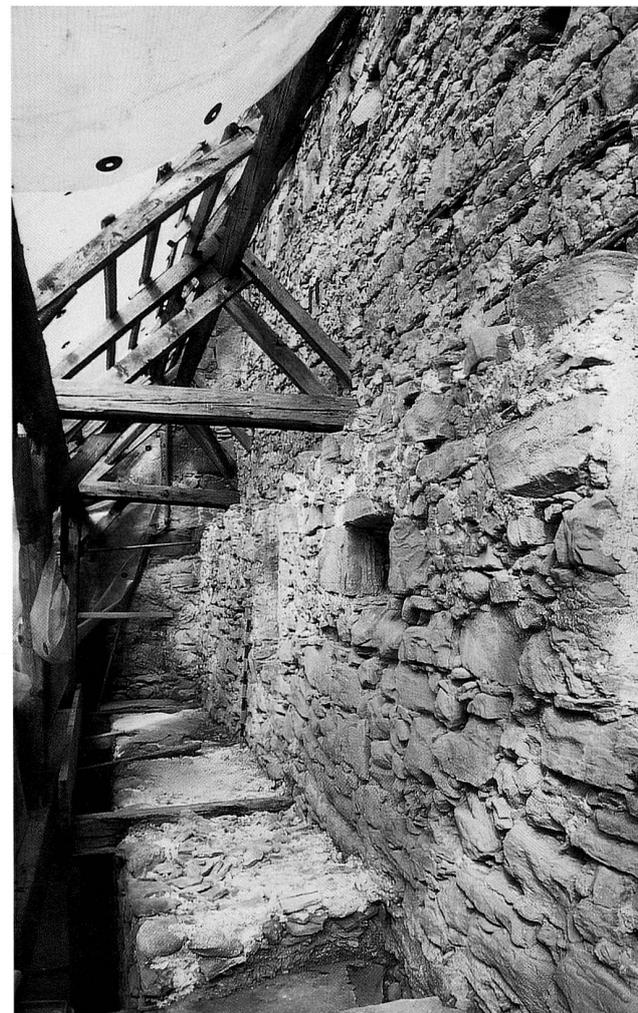
Abb. 14

*Quartier Dorf, Blick Richtung Norden. Innenseite der Stadtmauer oberhalb des Wehrganges, mit unterschiedlicher Mauerqualität (mit bzw. ohne eingemauerte Ziegel). Im Hintergrund der Knopfliturm, davor die Reste der hölzernen Bedachung, im Vordergrund die einzige bisher nachgewiesene Stufe des Wehrganges.*

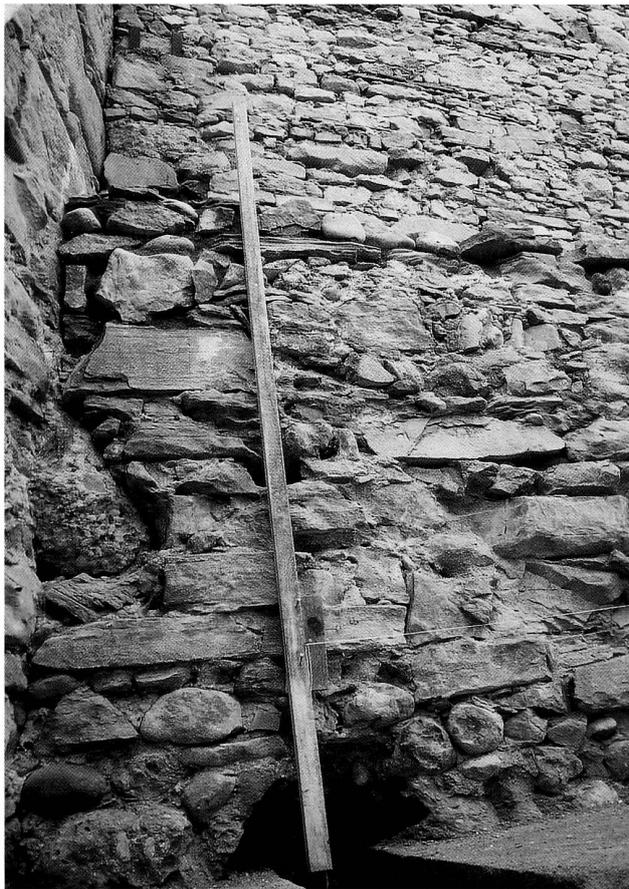
Abb. 15  
Quartier Dorf, Blick Richtung Osten. Links der Knopfliturm, rechts die nachträglich an den Turm angefügte Stadtmauer. Als Orientierung für die Flucht der Mauer diente der vorstehende Binderstein in der Bildmitte (ähnlich auch weiter unten). Oberhalb und unterhalb dieses Bindersteines zeichnen sich in der Stadtmauerwerk horizontale Baufugen ab, die den sukzessiven Fortgang des Mauerbaues (Bautappen) belegen.

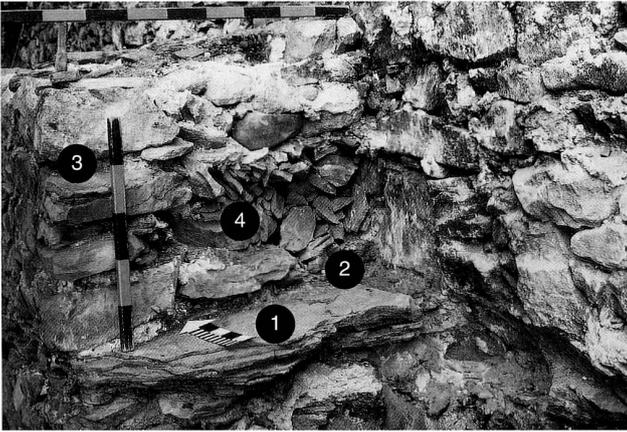
Abb. 16  
*Quartier Dorf. Schnitt durch den Wehrgang. 1 Sandsteinplatte als ursprünglicher Gehhorizont. 2 Dünne Erdschicht aus der frühen Benutzungszeit. 3 Einhäuptige Aufmauerung. 4 Auffüllung für den neuen Gehhorizont (vor der Mitte des 17. Jahrhunderts), bestehend aus Abbruch- und Bauschutt. Blick Richtung Nordosten, Einteilung der Messlatten in Dezimeter.*

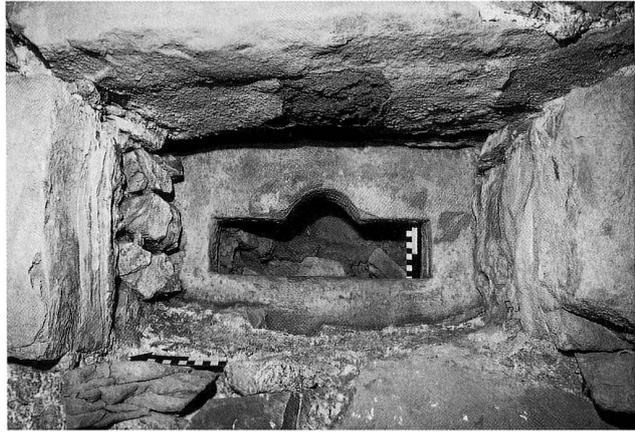
Abb. 18  
*Quartier Dorf. Originale Schiesscharte in der Stadtmauer, Innenseite. Einteilung des Massstabes in Zentimeter.*

Höhe der Simse der Zinnenöffnungen eine horizontale Schiesscharte angebracht (Abb. 18). In späterer Zeit wurden die Zinnenöffnungen zugemauert. Dabei sparte man senkrechte Schlitzcharten aus, deren Gewände teilweise aus wiederverwendeten Bauteilen bestehen. Parallel dazu wurde die Mauerkrone im südlichen Teil des untersuchten Abschnittes erhöht. Im nördlichen Teil, in der Nähe des Knopflturms, wurden die Oberkanten der Zinnen hingegen gekappt. Durch diese Massnahmen erhielt die Mauerkrone einen steileren Neigungswinkel. Der Höhenunterschied zwischen dem Südende des untersuchten Mauerabschnittes, wo man die Mauerkrone auf zirka 447 m ü. M. aufgemauert hatte, und dem an den Knopflturm angrenzenden Nordende, wo die Zinnen auf zirka 445 m ü. M. gekappt worden waren, betrug nun rund 2 m. Das entspricht einer Steigung von 4%.

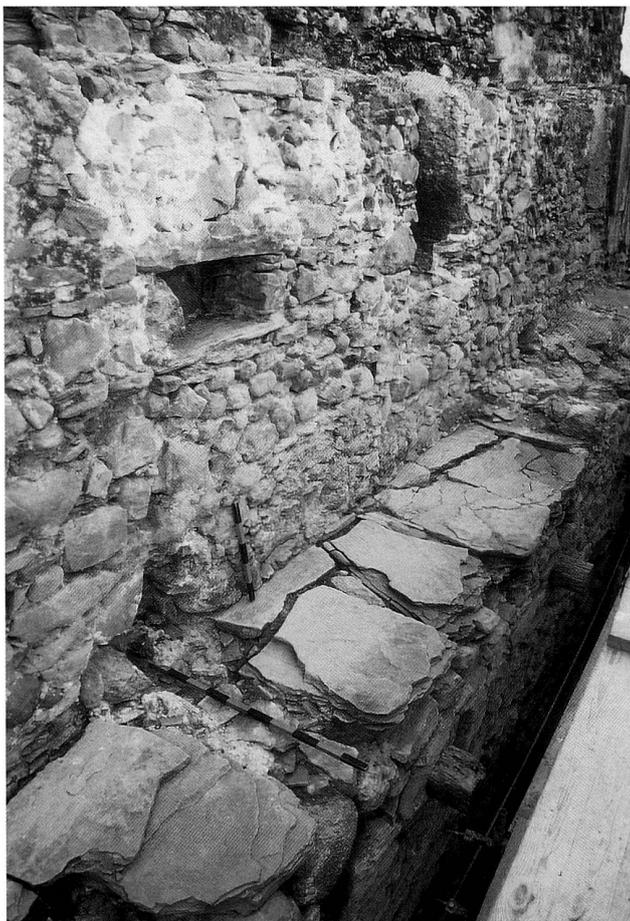
Abb. 17  
*Quartier Dorf. Innenseite der Stadtmauer auf der Höhe des Wehrganges, Blick Richtung Süden. Sandsteinplatten des ursprünglichen Gehhorizontes und waagrechte originale Schiesscharte. Im Bereich der liegenden Messlatte (Einteilung in Dezimeter) befindet sich der Ausbruch für einen Unterzug des jüngeren Holzaufbaus. Die Balkenköpfe unterhalb des Wehrganges stammen von neuzeitlichen Anbauten.*

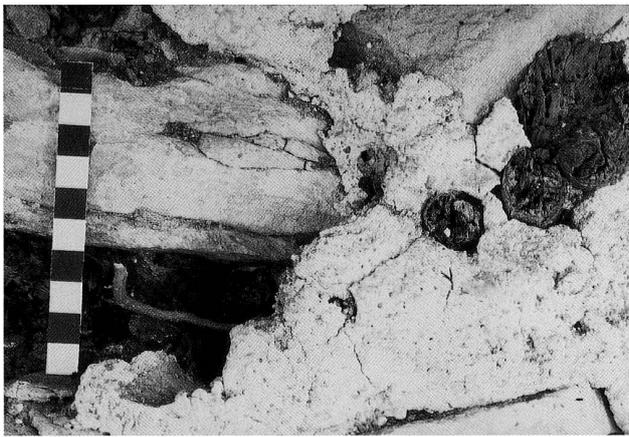
Abb. 19  
 Quartier Dorf. Wehrgang an der Innenseite der Stadtmauer. Auffüllungen aus der Zeit vor der Mitte des 17. Jahrhunderts mit eingemauertem Astwerk und Wurzeln. Einteilung des Massstabes in Zentimeter.

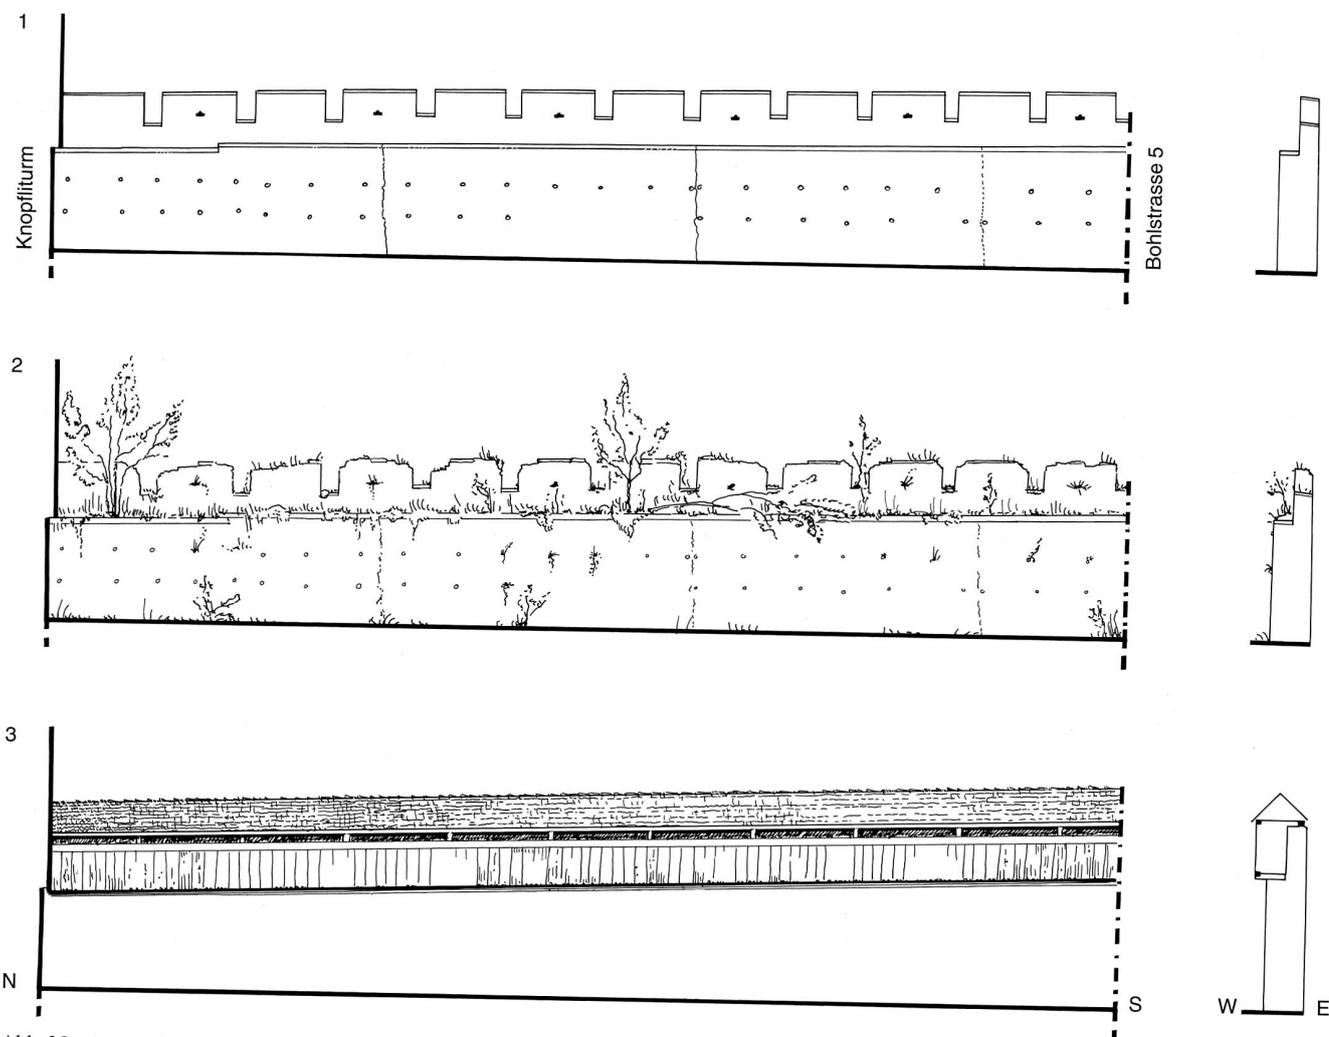
Abb. 20

Schematische Rekonstruktion der äusseren Stadtmauer in verschiedenen Phasen. Ansicht (Innenseite) und Idealschnitt, Massstab zirka 1:400. 1 Originalzustand um 1530. 2 Zustand im frühen 17. Jahrhundert. 3 Renovation und Umbau vor der Mitte des 17. Jahrhunderts.

Die Stadtmauer war wie folgt gebaut (vgl. Abb. 20): Im Abstand von jeweils zirka 4 m besass sie eine Zinnenöffnung, die im Lichtmass gegen 0,8 m breit war. Wie erhaltene Simse belegen, befanden sich die Unterkanten der Zinnenöffnungen ungefähr 1,2 m über dem Boden des Laufgangs. Vereinzelt Deckplatten zeigen, dass die Zinnen etwa 2 m hoch waren. In jeder zweiten Zinne war zudem auf

Kriegsgeschehen nur am Rand betroffen war, ist es fraglich, ob der Dreissigjährige Krieg tatsächlich der Grund für die baulichen Veränderungen an der äusseren Stadtmauer war. Die eigentliche Ursache für die Bauarbeiten ist vermutlich viel banaler und dürfte in dem zu dieser Zeit offensichtlich maroden Zustand der Fortifikation zu sehen sein: Mehrfach waren in den Aufmauerungen des Umganges in erheblicher Menge Ast- und Wurzelwerk sowie Blätter zu beobachten gewesen (Abb. 19). Wohl wegen der ursprünglich nicht vorhandenen Bedachung und vielleicht auch durch mangelnden Unterhalt war die Stadtmauer zumindest in ihrem oberen Bereich in einem derart schlechten Zustand, dass die allgemein unruhigen Kriegszeiten überall in Europa vielleicht nur noch den letzten Ausschlag gegeben haben, nun die – eigentlich als Renovierung zu benennenden – Arbeiten durchzuführen (Abb. 20).

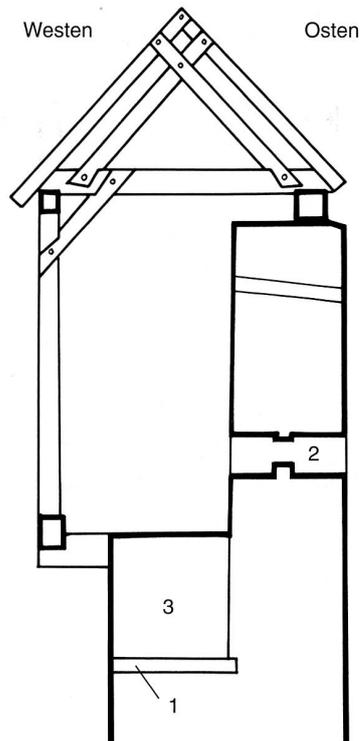
Abb. 21  
Oberer Teil der Stadtmauer  
im Quartier Dorf.  
Idealschnitt nach Befunden  
an verschiedenen Stellen.  
Massstab zirka 1:40.  
1 Sandsteinplatte des originalen  
Gehhorizontes (um 1530).  
2 Schliesscharte (um 1530).  
3 Auffüllung für den jüngeren  
Gehhorizont (vor der Mitte des 17. Jahrhunderts).

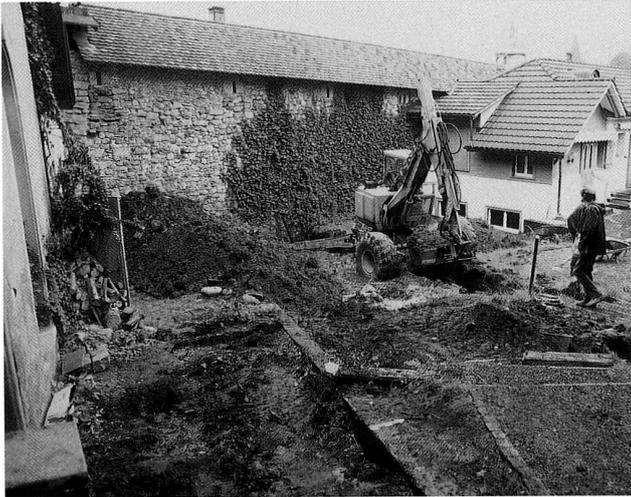
Abb. 22  
Liegenschaft Bohlstrasse 7, Blick Richtung Nordwesten. Aussenseite der Stadtmauer. Sondierungsarbeiten mit dem Bagger.

Im Jahre 1999 wurde ein umfangreiches Um- und Neubauprojekt an der Liegenschaft Bohlstrasse 7, also unmittelbar vor der östlichen Aussenseite der äusseren Stadtmauer, in Angriff genommen.<sup>37</sup> Die Kantonsarchäologie Zug führte in diesem Rahmen u.a. Untersuchungen am stattlichen Haupthaus durch, das zu Beginn des 17. Jahrhunderts errichtet und lange Zeit als Mühle betrieben worden war.<sup>38</sup> An dieser Stelle interessanter sind jedoch Untersuchungen, die im Bereich des Gartens bzw. nach dem Abbruch von Nebengebäuden zwischen Haupthaus und Stadtmauer durchgeführt wurden (Abb. 22).

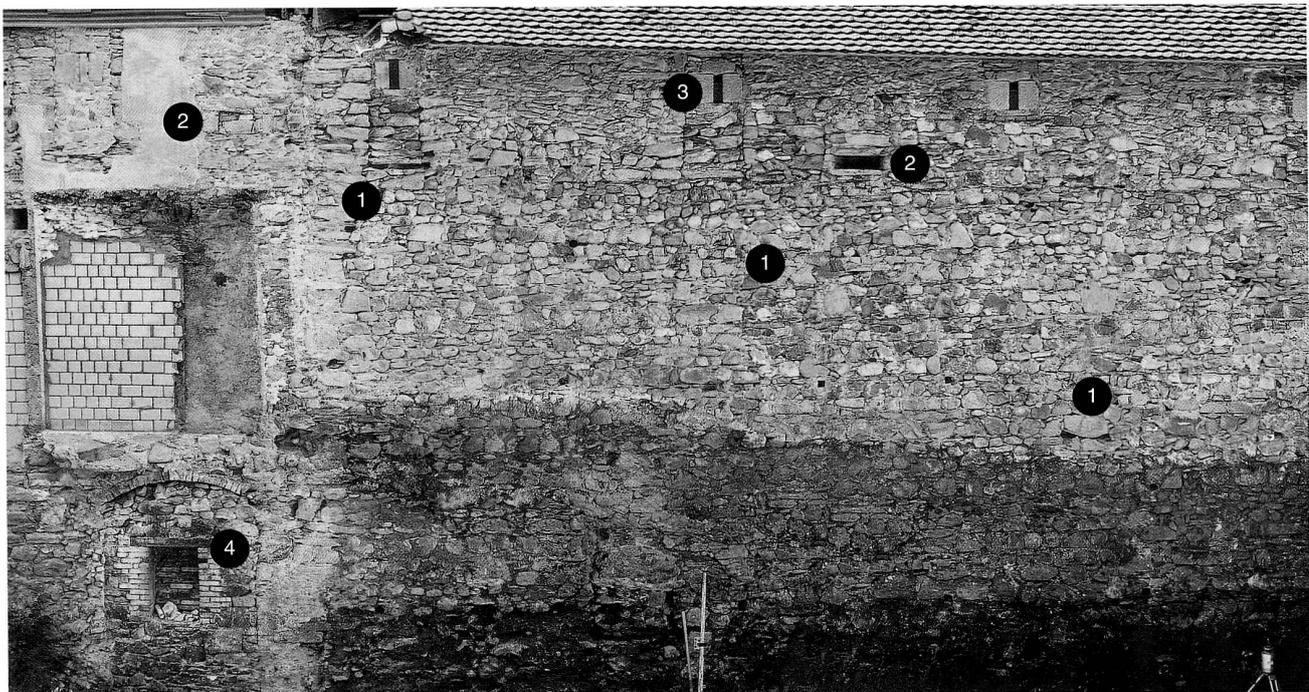
Abb. 23  
Liegenschaft Bohlstrasse 7, Blick Richtung Westen. Aussenseite der Stadtmauer. 1 Vertikale und horizontale Mauernähte (Materialwechsel) belegen den etappenweisen Bau der Mauer. 2 Ursprüngliche, waagrechte Schiessscharten (um 1530), links in vermauertem Zustand. 3 Vertikale Schlitzscharten in den vermauerten Zinnenzwischenräumen. 4 Bogen und Durchlass der im Text erwähnten neuzeitlichen Kaverne.

(Abb. 23). Auch hier zeigten sich horizontale Schiessscharten der ersten Bauphase sowie die bereits im Quartier Dorf beobachteten auffälligen Baunähte, die eine etappierte Erstellung der Mauer belegen. Die jüngeren Umbauten aus dem 17. Jahrhundert manifestierten sich wiederum in Form diverser Zu- und Aufmauerungen, bei denen die neuen, senkrechten Schlitzscharten ausgespart wurden.

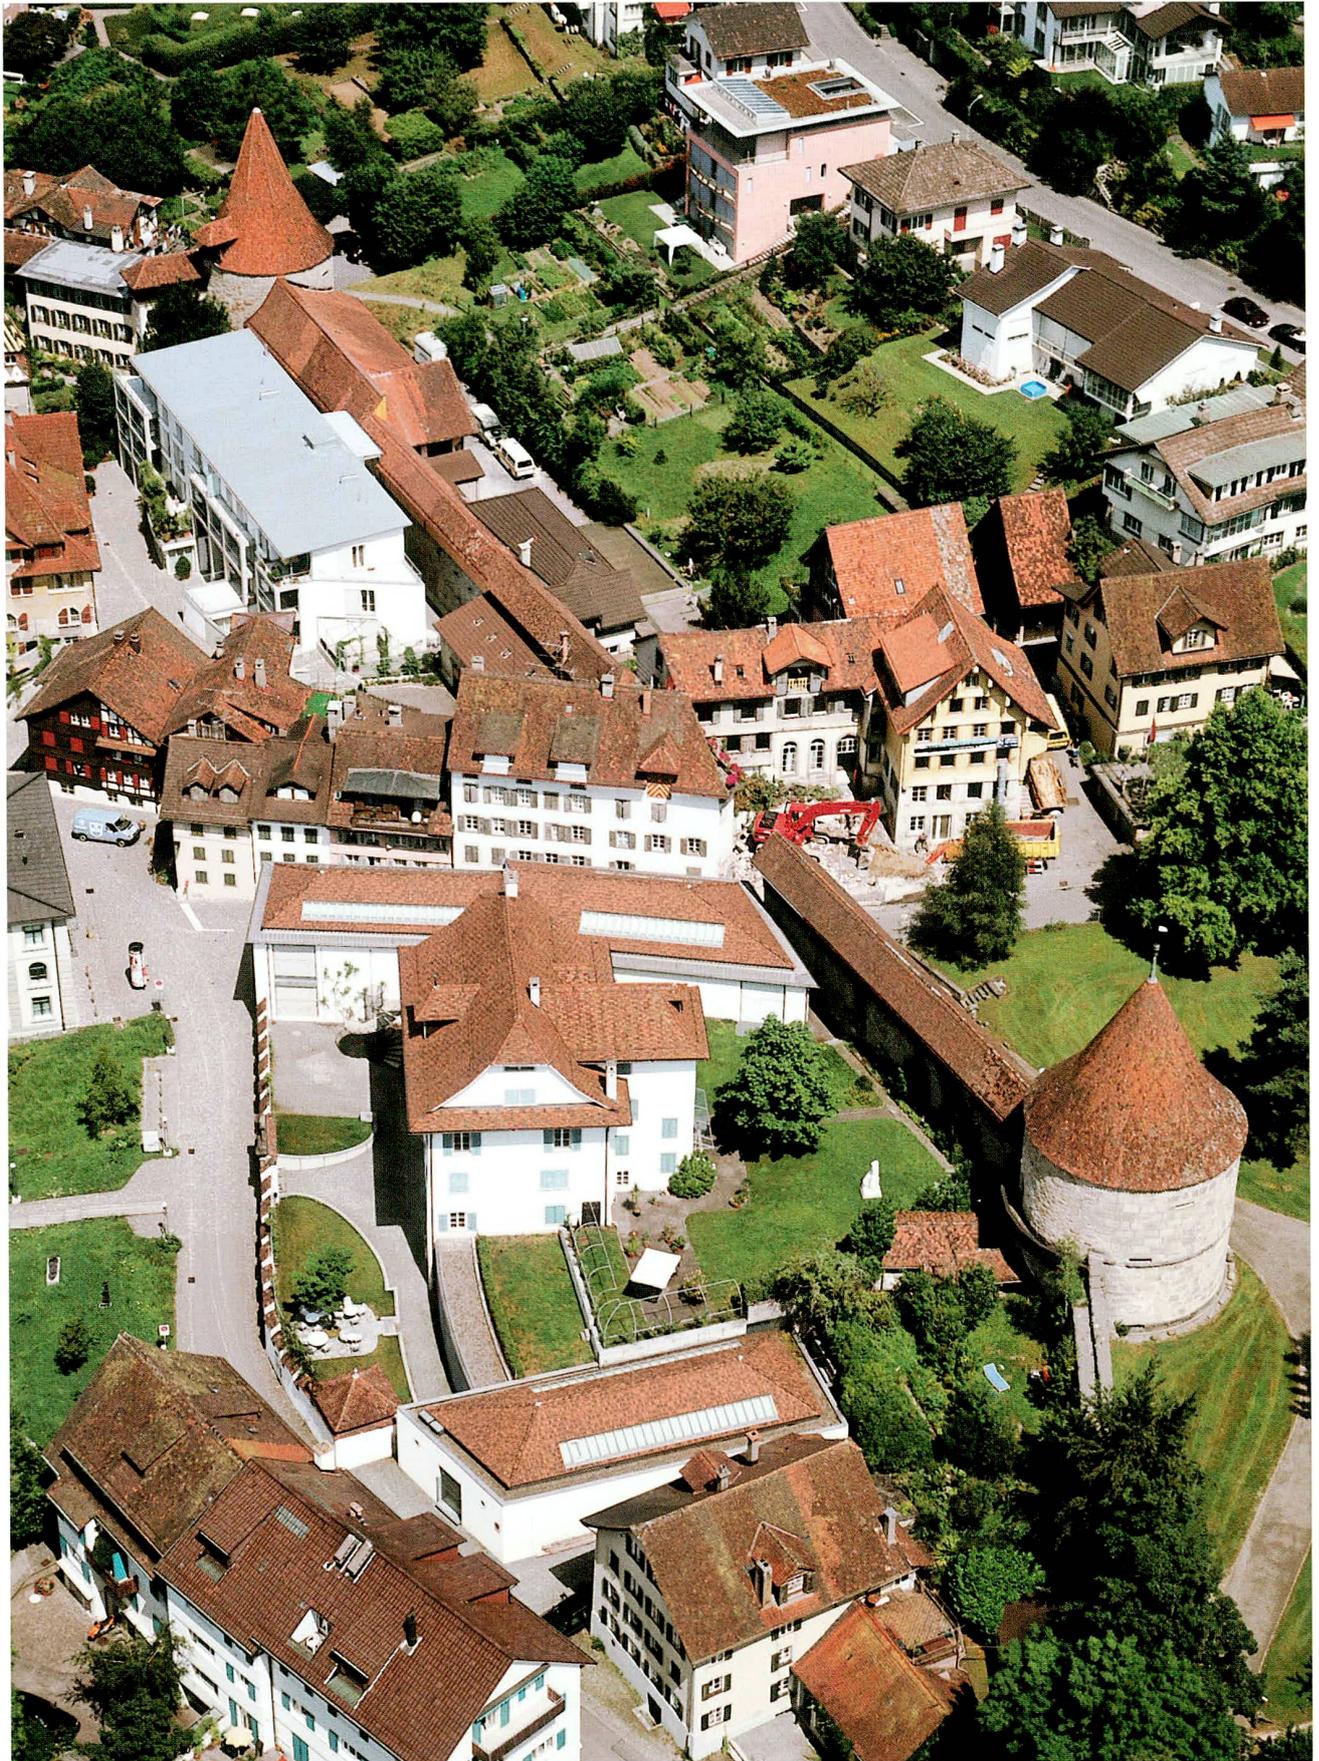
Abb. 24  
Äussere Stadtmauer zwischen Knopfliturm (links oben) und Huwilerturm (rechts unten), Zustand 1999. Gut erkennbar ist die z. T. rekonstruierte Wehrgangbedachung. Rechts der Bildmitte befindet sich ausserhalb der Stadtmauer die Liegenschaft Bohlstrasse 7 mit dem an die Stadtmauer heranreichenden Nebengebäude (heute durch einen Neubau ersetzt).
