Autor(en): **Huber, Renata / Schaeren, Gishan / Eberli, Adriana**

# Amt für Denkmalpflege und Archäologie

## Wissenschaftlicher Tätigkeitsbericht 2013

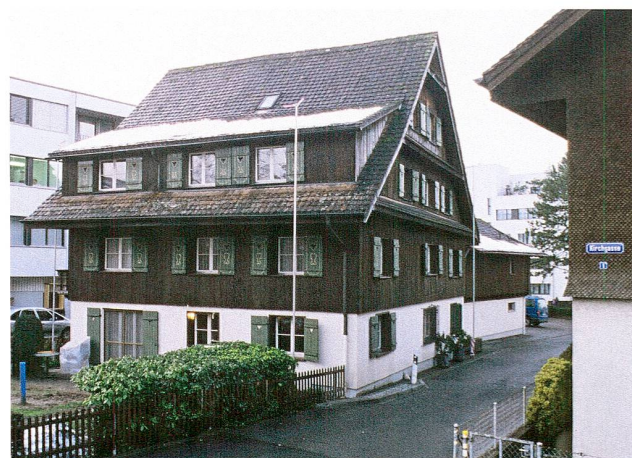
Abb. 1

*Baar, Altgasse 5. Ansicht nach Südwesten. Das linke Drittel des Hauses stammt von 1976. Im rechten Teil verbirgt sich ein Bohlenständerbau von 1555.*

Das Haus Altgasse 5 stand unmittelbar südwestlich der Pfarrkirche St. Martin und der St.-Anna-Kapelle in Baar (Abb. 1). Das Haus wurde 2013 zugunsten eines Neubaus abgebrochen. Ältere Pläne und Fotografien sowie die Grundstruktur liessen vermuten, dass es sich um ein historisches Gebäude handelte. Ein historischer Blockbau an der Südseite von Altgasse 5 war bereits 1976 abgebrochen worden. Aus diesen Gründen wurde das Haus Altgasse 5 vor dem Abbruch bauhistorisch und archäologisch untersucht.

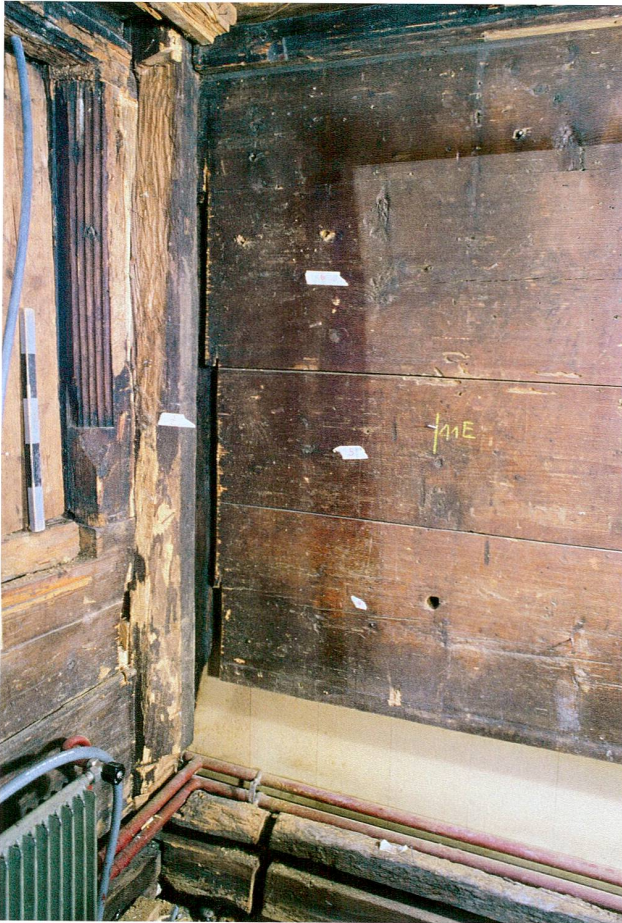
Abb. 2  
**Baar, Altgasse 5.** Bohlenständerbau von 1555. Stube im Erdgeschoss. Links: Stubenfenster und südöstlicher Eckständer von innen. Zu beachten ist der Rillenfries, der den Fensterwagen am Fensterpfosten und am Geschossriegel begleitet.

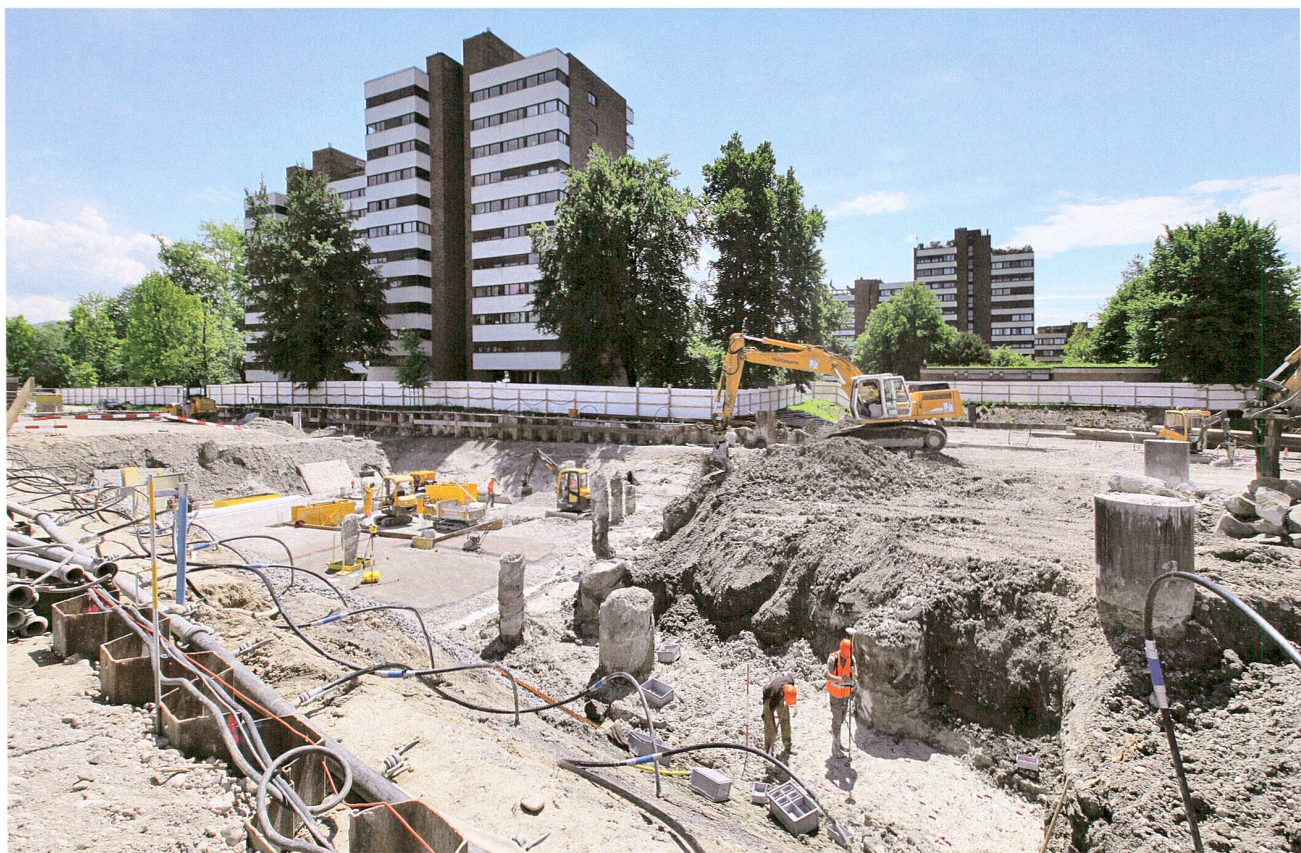
Abb. 15

**Cham, Bachgraben, Alpenblick II («OneOne»).** Pfähle alt & neu. Zwischen den massiven Betonpfählen für die Fundation der neuen Hochhäuser werden die pfahlbauzeitlichen, mit rosa Plastikkärtchen markierten Holzpfähle eingemessen und beprobt. Blick nach Südosten auf die bestehende Alpenblick-Überbauung.

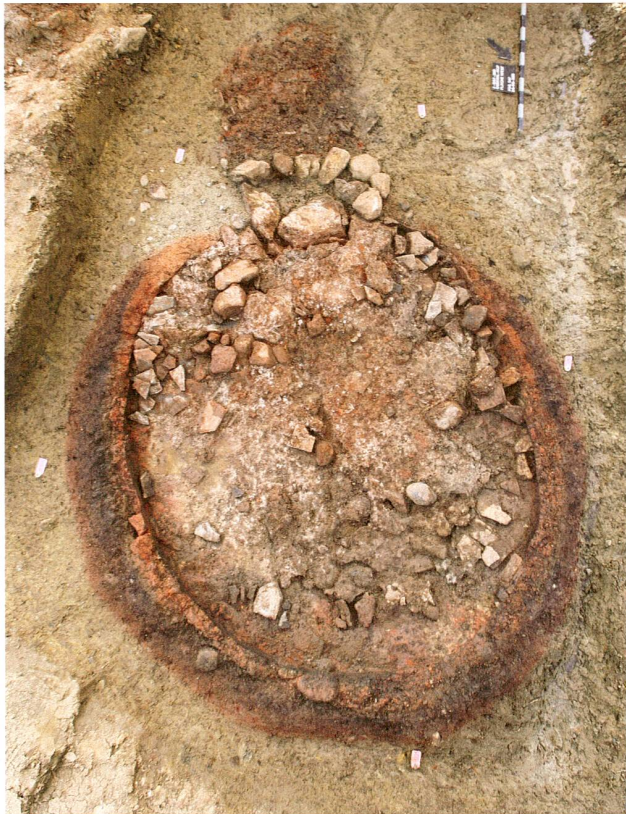
Abb. 30  
**Cham, Oberwil, Hof.** Brennofen mit in Resten erhaltenen aufgehenden Ofenwänden.

Der auffälligste Befund stellt ein neuzeitlicher, im Grundriss birnenförmiger Ofen dar, der ca. 1 m in den anstehenden Geschiebelehm eingetieft war (Abb. 30). Die im Sohlenbereich noch fassbare Ofenwand bestand aus gebranntem Lehmverstrich. Die Sohle selbst war von einer ca. 20 cm mächtigen, zementartigen Kalkschicht überdeckt. Einige Ziegelbruchstücke sind als Bestandteile der Ofenkonstruktion anzusprechen, andere wiederum lagen im Schutt der Verfüllung.

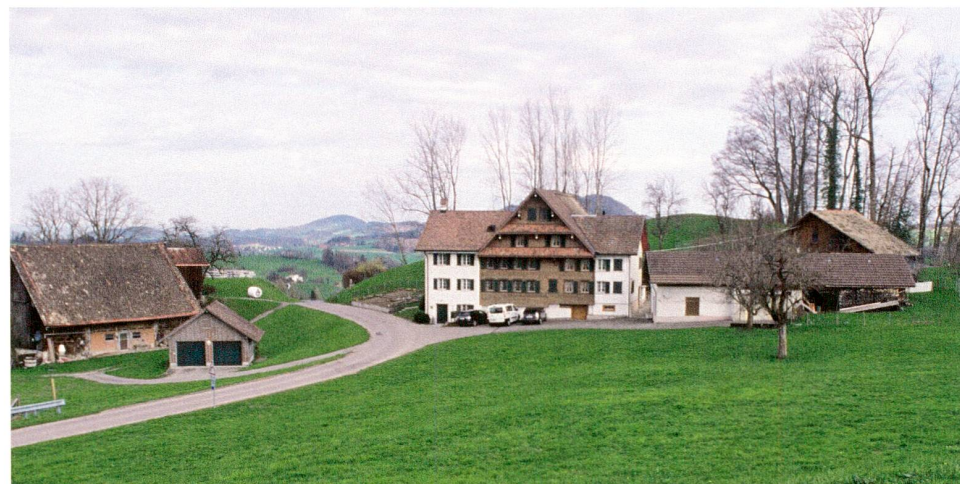
Abb. 36  
**Neuheim, Hof 2. Den Kern bildet ein Blockbau aus der Zeit nach 1671, der sekundär geteilt und beidseits 1838 bzw. 1844 mit Anbauten erweitert worden ist. Blick nach Nordwesten.**

Während die westliche Haushälfte Hof 1 und die Fassadenverkleidung bereits 1994/95 komplett erneuert worden waren, wurde 2013 das Haus Hof 2 umgebaut und kurz dokumentiert. Der Grundriss des Blockbaus mass etwa 11 × 11 m. Der zweigeschossige Blockbau ruht auf einem aus Kieselsteinen gemauerten Kellersockel. Unterzüge im Abstand von rund 60 cm stützen die an der Südseite vorkragende Fassade. An den Traufseiten waren vor den Anbauten im 19. Jahrhundert Lauben angebracht. Die dendrochronologische Untersuchung konnte die bisher vermutete Datierung in die erste Hälfte des 17. Jahrhunderts leicht korrigieren. Fünf Fichtenproben wurden mit Waldkanten in den Winterhalbjahren 1668/68, 1668/69 und 1669/70 datiert. Baujahr war demnach frühestens 1671.

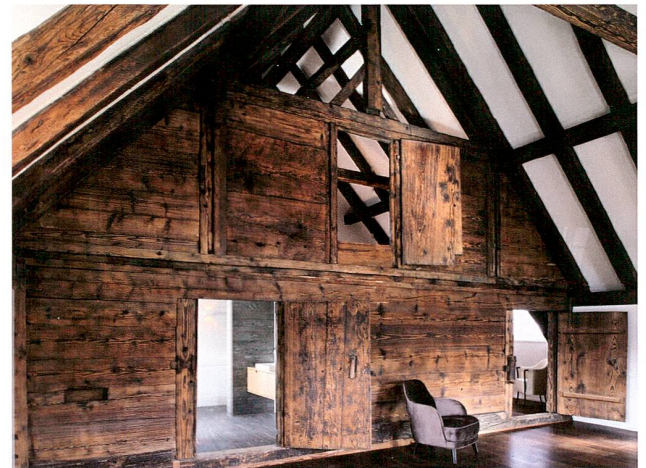
Abb. 48  
**Risch, Buonas, Dersbachstrasse 4.** Restaurierter Dachstuhl.

- Dach: Der ganze Dachstuhl neigte sich ab dem Dachgeschoss bis zum First horizontal um ca. 35 cm nach Norden. Der Grund für diese Schiefstellung war vermutlich die Windbelastung. In einem enormen Kraftakt wurde der gesamte Dachstuhl mithilfe von Stahlseilen und Hydraulikwinden Zentimeter um Zentimeter aufgerichtet. Es ist immer wieder erstaunlich, wie eine Holzkonstruktion die Einwirkung von solch enormen Kräften praktisch ohne Schaden überstehen kann. Der Dachstuhl musste danach mithilfe einer Dreischichtplatte ausgesteift werden.

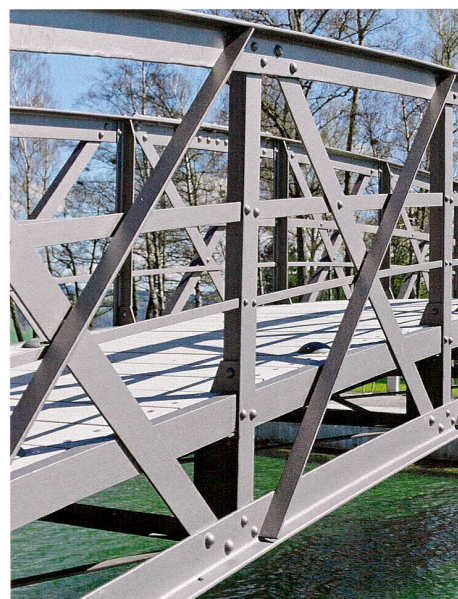
Abb. 53  
Unterägeri, Birkenwäldli, Bogenbrücke Lorze.  
Detail der genieteten Stahlkonstruktion.

abgeraten werden musste. Die Nähte wären nicht dicht geworden, und die Korrosion hätte nicht gestoppt werden können. Im Gegenteil: Die Schweissarbeiten hätten die Brücke beschädigen können. Ausserdem hätte es sich bei den Knotenschweissungen um einen irreversiblen Eingriff gehandelt, der das Tragverhalten der Brücke wesentlich verändert hätte. Zwar hätten die bestehenden und originalen Nieten bewahrt werden können, doch sie hätten ihre Funktion und somit ihre ursprüngliche Tragwirkung verloren.

Um die Nietkonstruktionen zu erhalten, führten die Metallbauer zahlreiche und aufwendige Arbeitsschritte durch, zumeist von Hand oder mit eigens dafür gefertigten Apparaturen wie Hydraulikpressen. Ausser dem Obergurt wurde die gesamte, noch in einem Stück angelieferte Tragkonstruktion in der Werkstatt zerlegt. Alle Teile wurden sandgestrahlt und schliesslich mit neuen Nieten wieder zusammengenietet. Mit der Instandsetzung der Brücke durch teilweisen Ersatz der Nieten stellte man sicher, dass die Korrosion in den Verbindungen optimal beseitigt wurde und die Tragkonstruktion der Brücke wie bis anhin funktioniert. Ausserdem hat sich die Brücke gegenüber dem Originalzustand durch die erfolgten Massnahmen nicht verändert – eine Erfolgsgeschichte sondergleichen für alle Beteiligten.

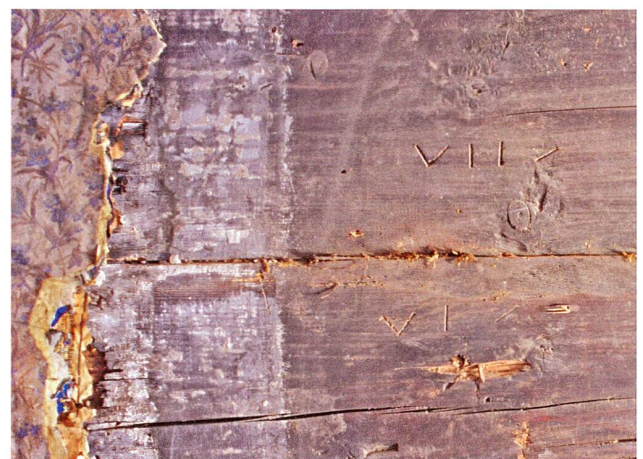
Abb. 57  
Walchwil, Zugerstrasse 40, Wohnhaus. Blockwand mit eingestemten Zimmermannszeichen.

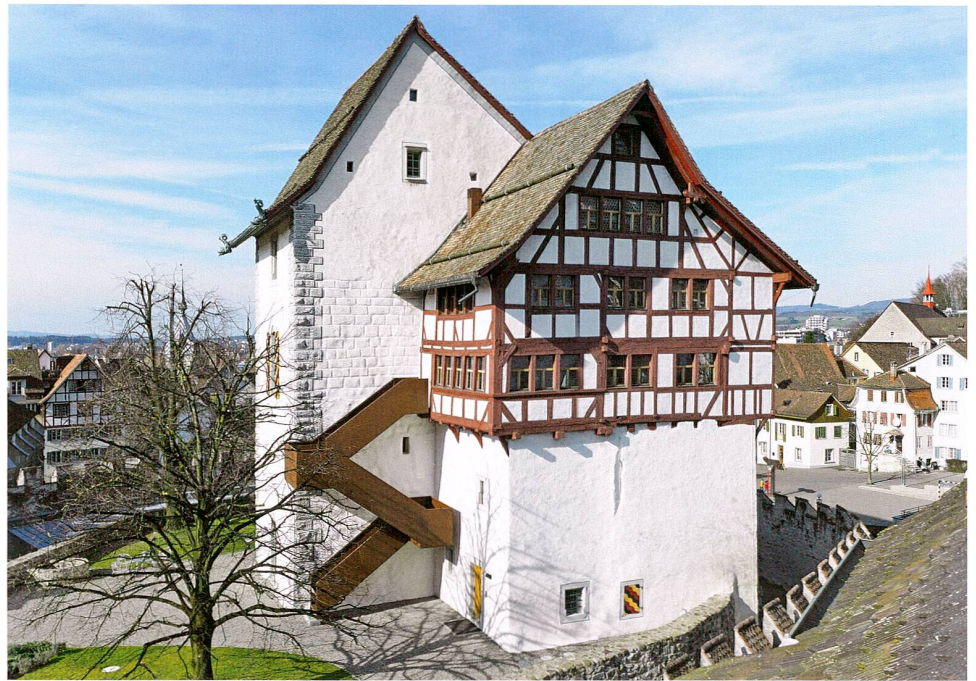
Abb. 59  
**Zug, Kirchenstrasse 11, Burg.**  
 Südostfassade. Deutlich sichtbar  
 vor dem Bergfried die neue  
 Fluchttreppe.

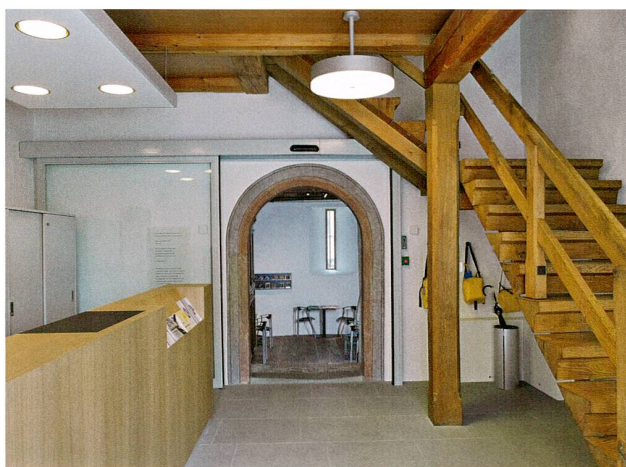
Abb. 60  
**Zug, Kirchenstrasse 11, Burg.** Brandabschnitt mit Brandschutztüre im  
 Korridor, zweites Obergeschoss.

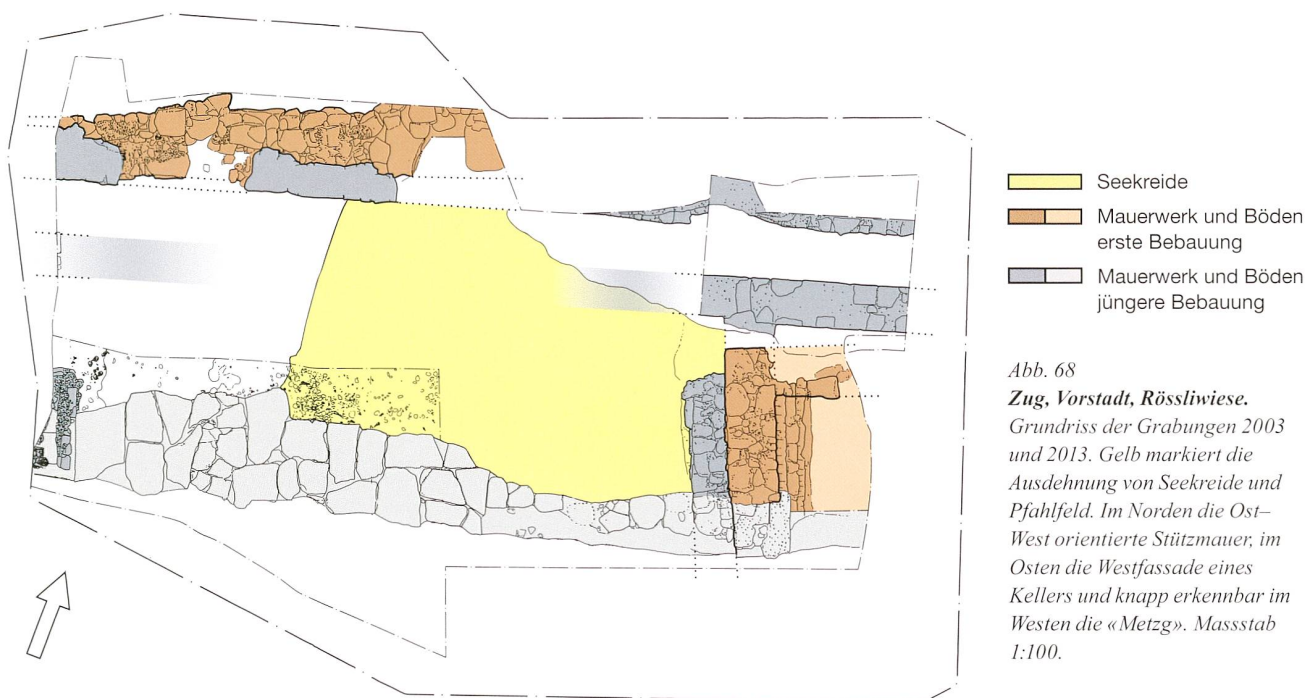
Abb. 68  
Zug, Vorstadt, Rössliwiese. Grundriss der Grabungen 2003 und 2013. Gelb markiert die Ausdehnung von Seekreide und Pfahlfeld. Im Norden die Ost–West orientierte Stützmauer; im Osten die Westfassade eines Kellers und knapp erkennbar im Westen die «Metzg». Massstab 1:100.
