# Amt für Denkmalpflege und Archäologie

## Gedanken zur Kulturgüterpflege im Kanton Zug

## Kurzberichte

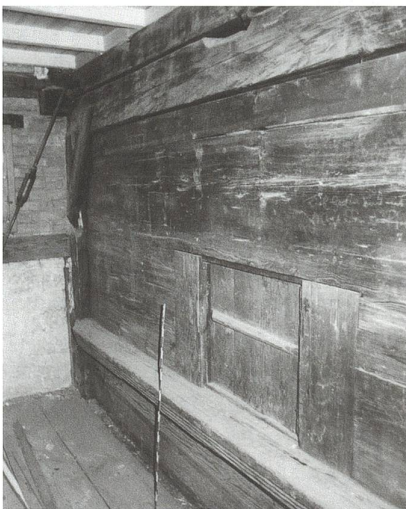
Abb. 50  
Zug, St.-Oswalds-  
Gasse 5a, Pfrund-  
haus St. Anna.  
Zweites Ober-  
geschoss, Laube,  
südliche Aussen-  
wand. Blick von  
Südosten. Zustand  
1982. Die Bohlen-  
Ständer-Konstruk-  
tion ist vollkommen  
intakt.
