Zeitschrift: **Vom Jura zum Schwarzwald : Blätter für Heimatkunde und Heimatschutz**

Band (Jahr): **80 (2006)**

# Rund um die Ruine – die Aussenanlagen der Burg Wieladingen

*Christian Maise*

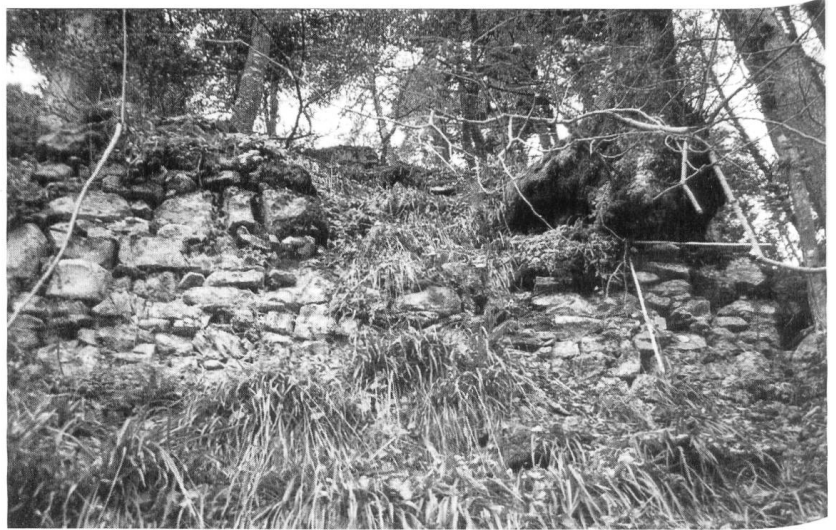
Abb. 3  
Nordende der Terrassenmauer der «Vorburg». Deutlich ist die Gefährdung durch die grosse, schräg stehende Linde zu erkennen.

Dagegen ist die Stützmauer nördlich des Felsens aus kleinen Steinen gemauert und sorgfältig vermörtelt. Bemerkenswert ist die nach Westen hin hangaufwärts abknickende Mauer. Diese zur Zugangsseite hin gerichtete Mauer ist genau einen Meter stark und besteht aus zweischaligem vermörteltem Mauerwerk. Auch hier besteht heute akute Einsturzgefahr. Eine mächtige Linde, die genau im Mauereck wurzelt, hat sich schon um 30 Grad zum Tal hin geneigt.

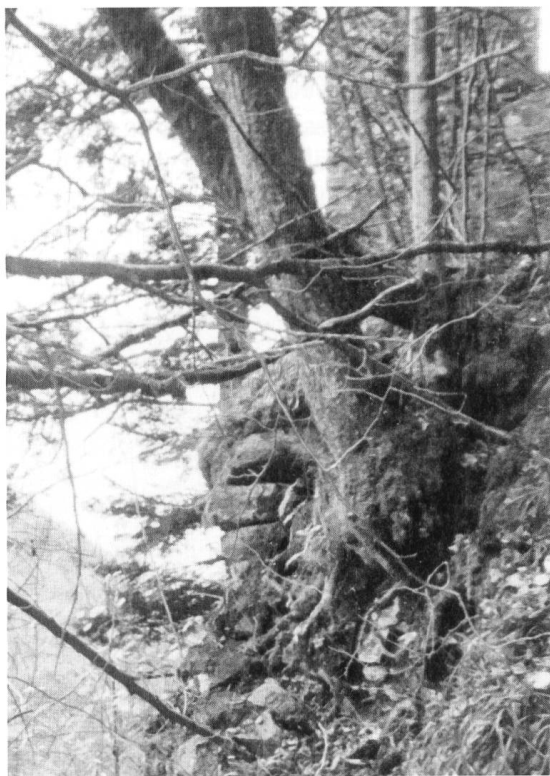
Abb. 4  
«Vorburg», südliche  
Stützmauer, im Hinter-  
grund der Torpfeiler der  
Oberburg. Die extreme  
Topografie wird auf  
diesem Bild ebenso  
deutlich wie die Ge-  
fährdung der Trocken-  
mauer durch den  
Baumbewuchs.

Im «Windschatten» der Felsbastion liegt rund sieben Meter unterhalb des Zugangswegs eine grosse Terrasse. Sie ist schon lange als künstliches Gebilde erkannt. Neu ist aber die Entdeckung, dass ihre Stützmauer zweigeteilt ist. Südlich eines kleinen Felskopfs besteht sie aus grossen Bruchsteinen und ist nur trocken gesetzt. Das südli-

che Ende dieses Mauerabschnitts hängt schon leicht über und ist akut absturzgefährdet.
