# Cas concret no. 1 : les laves torrentielles de Villeneuve du 13/14 août 1995

Autor(en): **Français, Olivier / Lateltin, Olivier**

Zeitschrift: **Bulletin für angewandte Geologie**

Band (Jahr): **3 (1998)**

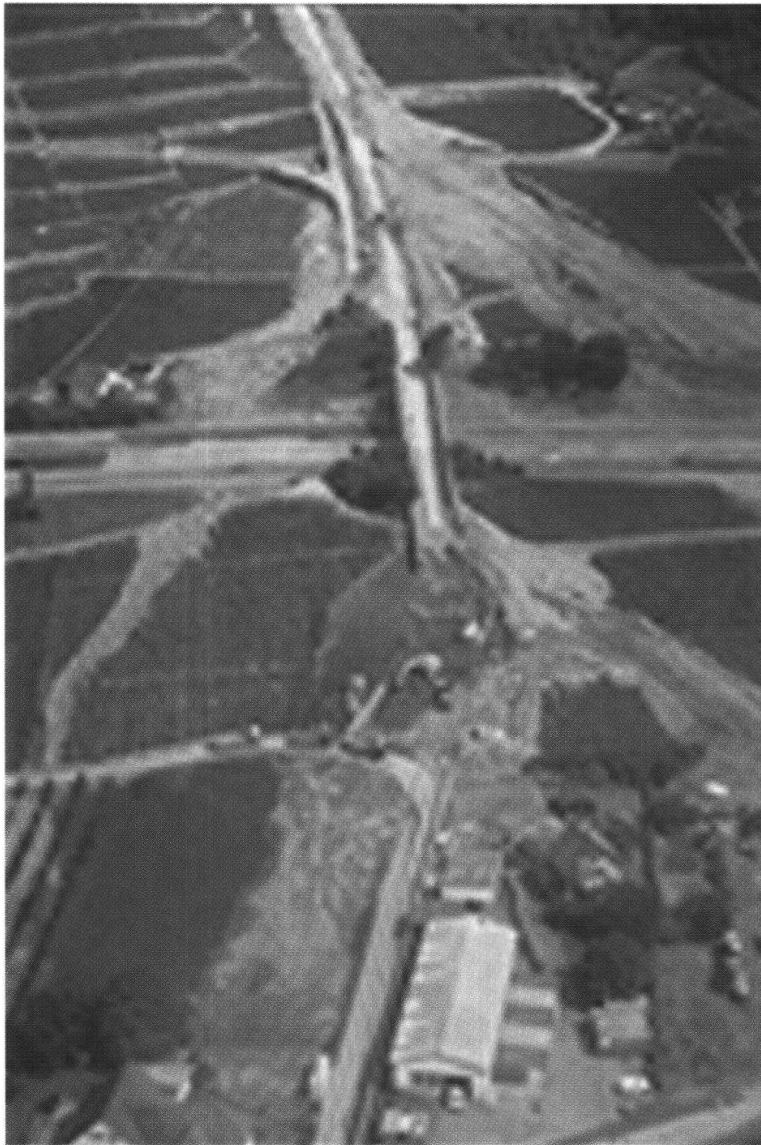
**Fig. 1:**  
Vue aérienne de la zone sinistrée

Suite à une période de fortes précipitations (8 et 11 août), un gros orage éclate dans la région de Villeneuve le dimanche soir 13 août 1995. Les eaux superficielles se concentrent dans les ravines et provoquent rapidement une saturation des sols et des terrains meubles dans le lit des torrents. Les alluvions et les éboulis sont mobilisés sous la forme de laves torrentielles par les eaux de surface dans ces terrains saturés. Entre 23h20 et 23h30, le Nant du Pissot sort de son lit et des laves torrentielles se propagent dans le cône de déjection (volume 50'000 m<sup>3</sup>) en recouvrant les deux chaussées de l'autoroute A9, la région des vignes et une partie de la zone industrielle. L'autoroute est recouverte de plusieurs mètres de gravats et les dépôts solides s'étendent sur une superficie de 5 hectares. Un bloc de 60 m<sup>3</sup>, retrouvé en aval de l'autoroute, témoigne de la capacité de transport des laves torrentielles lors de l'événement. Une dizaine de voitures sont ensevelies sous les gravats et leurs occupants sont légèrement blessés.
