**Artikel:** Der Felssturz am "Hellhore" in Kandersteg vom 16. August 2008  
**Autor:** Graf, Kaspar / Tobler, Daniel  
**DOI:** <https://doi.org/10.5169/seals-226687>

# Der Felssturz am «Hellhore» in Kandersteg vom 16. August 2008

## Zusammenfassung

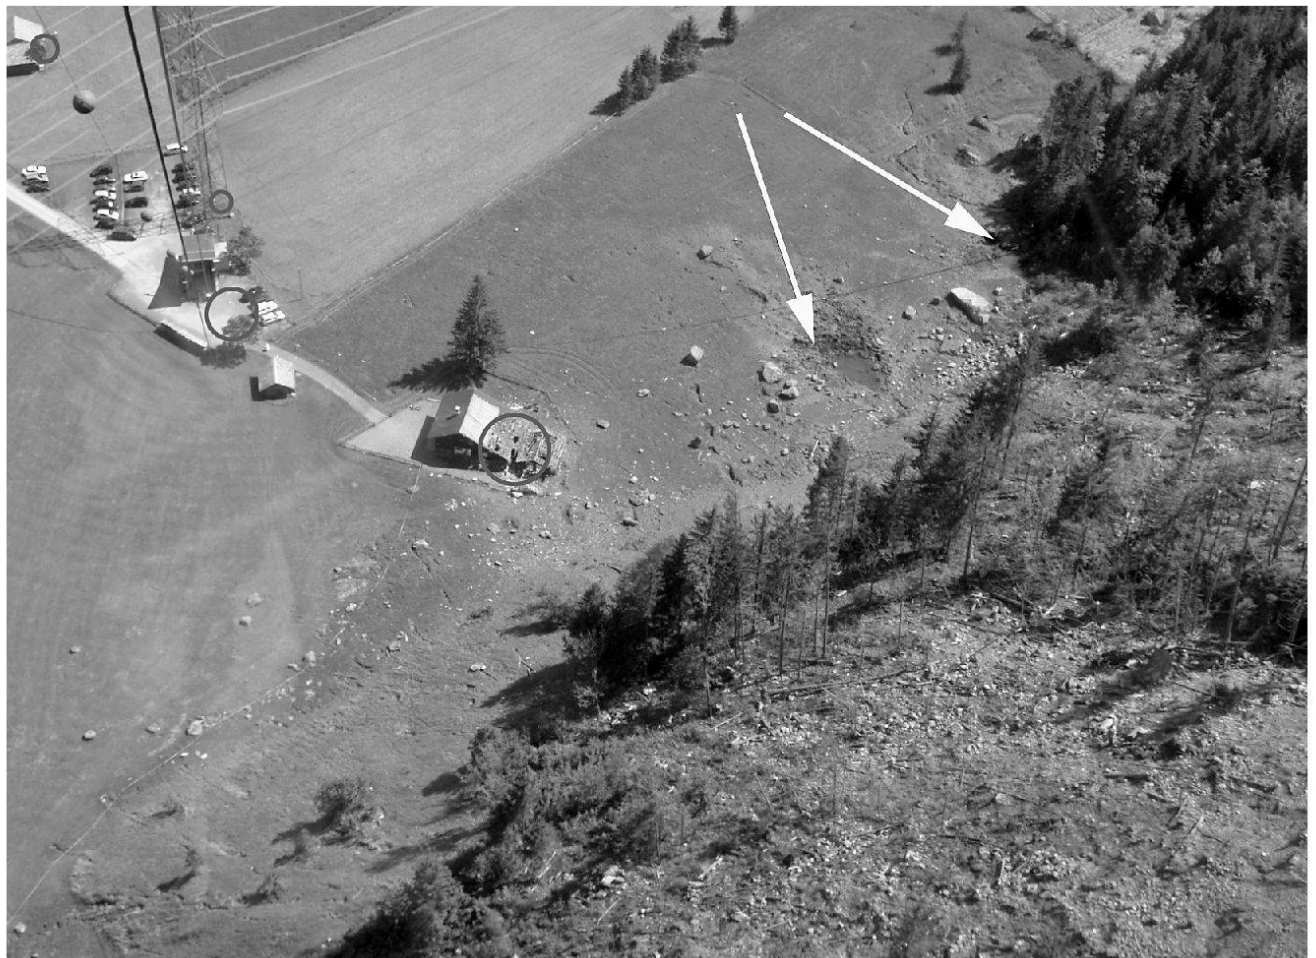
**Fig. 2:** Aufnahme des Sturzgebietes aus der Seilbahnkabine mit Streufeld der Blöcke, Einschlagtrichter von zwei Grossblöcken (Pfeile), beschädigtem Haus und Talstation der Allmenalpabahn. Kreise = Schäden durch Treffer von Steinen und kleinen Blöcken.

einem grossen Streufeld in der Talebene am Fuss des Hanges abgelagert wurden (Fig. 1, 2). Zwei Grossblöcke verschwanden beim Einschlag vollständig im weichen Torfboden. Der grösste liegen gebliebene Block erreicht ein Volumen von knapp 100 m<sup>3</sup>.

Ein etwa 40 m vom Hangfuss entfernt stehendes Wohnhaus wurde von Steinen und kleinen Blöcken getroffen und stark beschädigt. Vor der Talstation der Luftseilbahn parkierte Autos und sogar ein über 150 m vom Hangfuss entferntes Bauernhaus wurden durch herumfliegende Steine getroffen. Menschen kamen glücklicherweise bei dem Ereignis nicht zu Schaden.

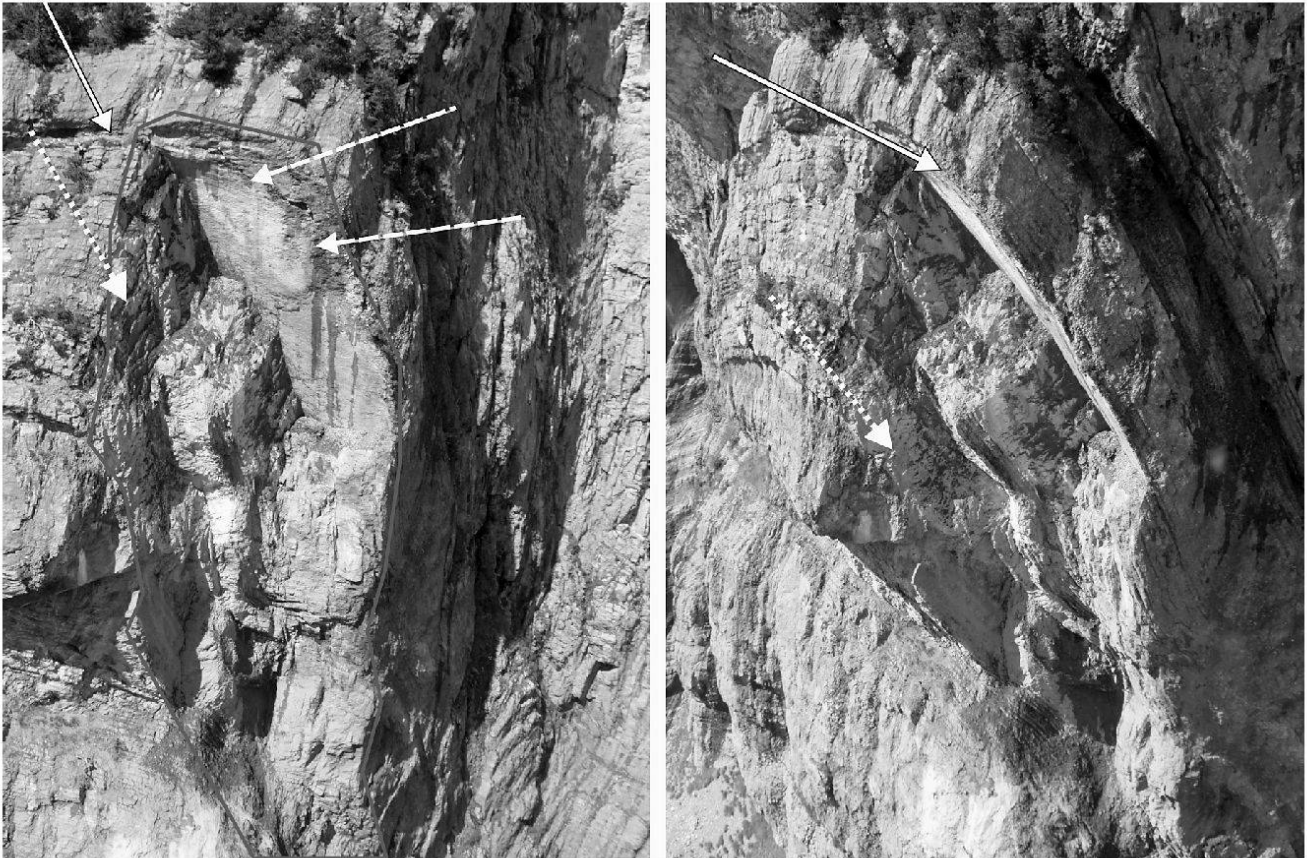
**Fig. 5:** Zwei Ansichten der Ausbruchnische in westlicher (links) bzw. südwestlicher (rechts) Blickrichtung. Gut sichtbar ist die gebogene Schichtfläche (Pfeile), die Kluftfüllung (Pfeile gepunktet) und die Wasserfahnen auf den Felsflächen (Pfeile gestrichelt).

Der Ausbruch erfolgte aus dem oberen Teil der praktisch senkrechten, lokal sogar überhängenden Wand auf einer Höhe von rund 1660 - 1700 m ü. M. Insgesamt stellt die Ausbruchsnische wohl den Kern einer nahezu liegenden Antiklinale mit nach Süden leicht abtauchender Faltenachse dar. Nach Norden streicht diese Falte in die Luft aus. In der Umbiegung (Dach) der Falte ist ein Felskeil von rund 400 - 500 m<sup>3</sup> Volumen ausgebrochen (Fig. 5a, 5b). Die Nische ist im Süden von einer steil stehenden Kluft vom anstehenden Felsverband abgetrennt. Eine genauere Bestimmung des tatsächlichen Ausbruchvolumens ist schwierig, da der Verlauf der früheren Felsoberfläche unklar ist. Wir

Die Kluftflächen der Ausbruchsnische sind teilweise mit braunem Lockermaterial bedeckt; ein klares Zeichen dafür, dass schon während längerer Zeit eine offene Kluft bestand, in die Erdmaterial eingefüllt wurde. Wir vermuten, dass durch die ungünstigen Verschneidungen der Kluft- und Schichtgeometrien eine langsame Ablösung vom Felsverband erfolgen konnte. Zudem wurde die Destabilisierung durch den überhängenden Felswandverlauf zusätzlich begünstigt.

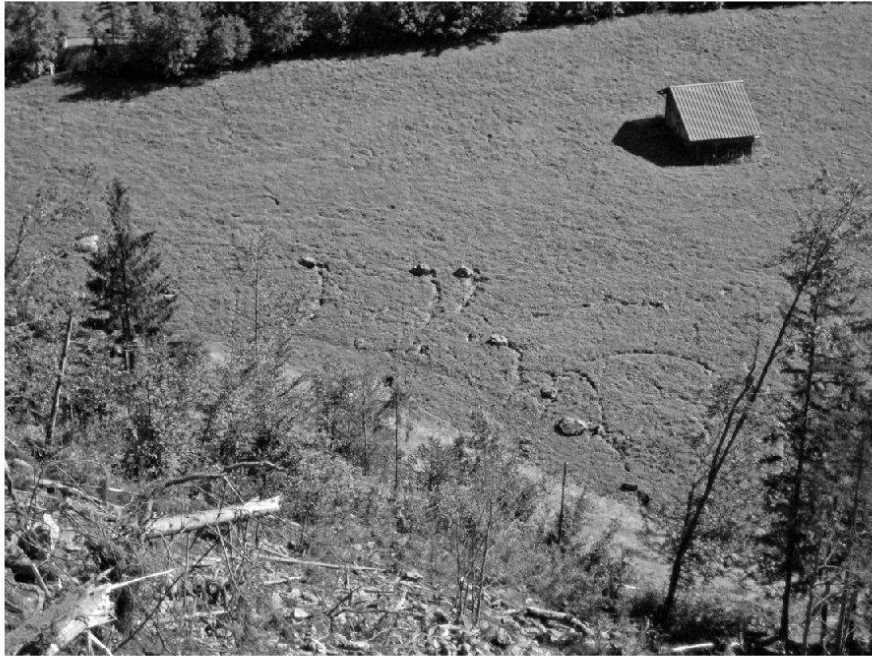
**Fig. 7:**  
Aufnahme der gekrümmten  
Sturzbahnen der kleineren und  
mittleren Sturzblöcke.

ben zu grossen Teilen bereits auf der Schutthalde liegen oder erreichten knapp den Hangfuss. Grössere Fragmente mit Volumina bis zu einigen Kubikmetern stürzten durch den teilweise bewaldeten Abhang und rollten noch 10 bis 20 m in die Ebene hinaus. Dabei hinterliessen sie im hohen Gras gekrümmte Trajektorien (Fig. 7).

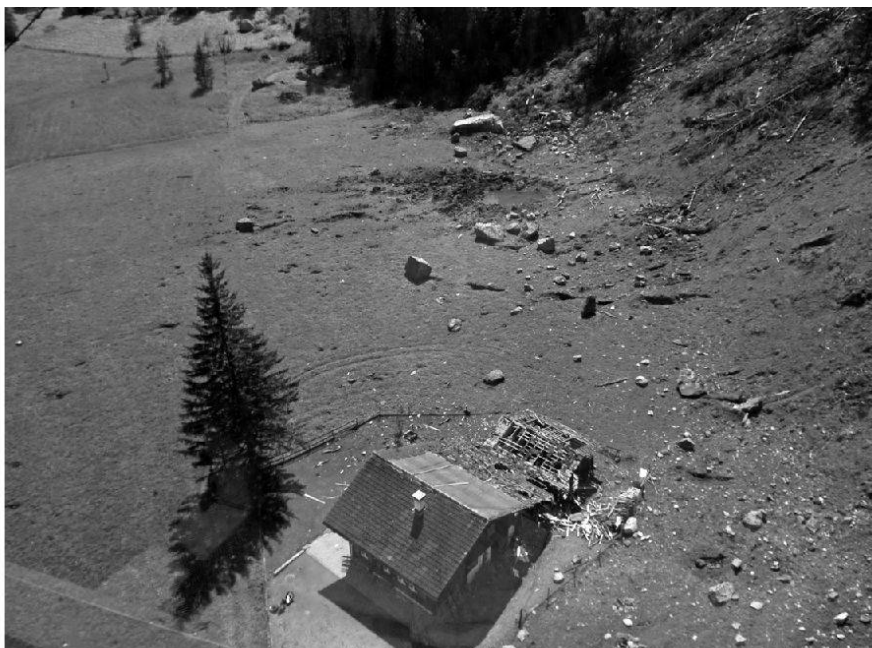
**Fig. 8:**  
Streufeld der Grossblöcke mit  
wassergefüllten Einschlag-  
trichtern.

Die drei vermutlich grössten Blöcke verschwanden vollständig im weichen Torfboden der Talebene und hinterliessen nur wassergefüllte Einschlagtrichter. Die effektiven Grössen und Eindringtiefen dieser Sturz-

komponenten sind heute unbekannt (Fig. 8). Das Ereignis zerstörte den Schutzwald auf dem Hangschuttkegel weitgehend.

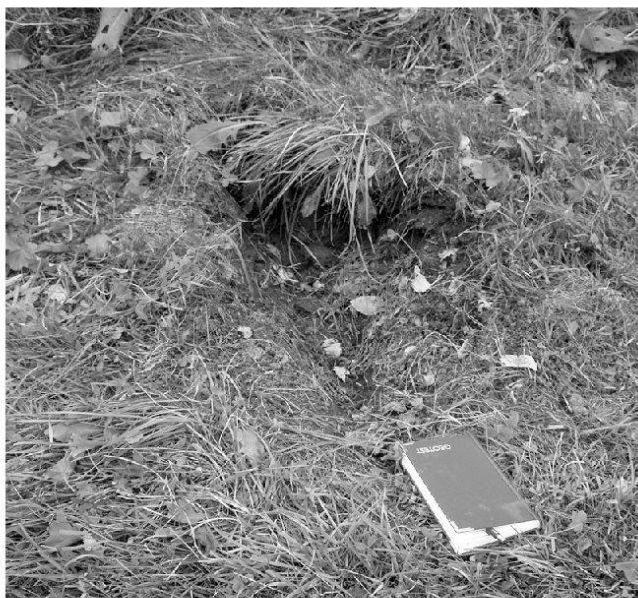
**Fig. 10:** Einschlagtrichter eines Steines im weichen Boden. Das Projektil ist in einem Winkel von weniger als 30° rund 25 cm eingedrungen.

Bei den Aufprallstellen im Talboden wurden zwei verschiedene Phänomene beobachtet; einerseits waren die Steine nach der Landung im hohen Gras in gerader Linie einige Meter weitergerollt bzw. gerutscht, andererseits gab es Komponenten, welche sich in flachem Winkel etwa 30 cm in den Boden gebohrt haben (vgl. Kap. 8). Funde dieser Art wurden noch in 480 m Horizontaldistanz von der Ausbruchsstelle entfernt festgestellt. Alle diese Beobachtungen deuten darauf hin, dass beim Aufprall des Felskeils auf das Grasband offenbar ein Steinschauer mit teilweise grossen Impulsen entstanden ist. Die daraus hervorgehenden Projektile hatten eine entsprechend (untypisch) grosse Reichweite.

einem Kilogramm Masse eine horizontale Anfangsgeschwindigkeit von über 40 m/s aufweisen, um bei einer freien Fallhöhe von 350 m die Horizontaldistanz von 500 m zu überwinden. Die geraden Schlagspuren und flachwinkligen Einschlagtrichter könnten darauf hindeuten, dass die Flugbahnen flacher verliefen, bzw. die Steine nicht horizontal sondern nach unten gerichtet von ihrem Entstehungsort wegflogen, mit entsprechend höheren Anfangsgeschwindigkeiten. Auf Grund der heutigen Erkenntnisse kann davon ausgegangen werden, dass nur solche sehr seltenen Grossereignisse einen derartigen Effekt haben können. Das Ereignis muss als ausserordentlich eingestuft werden. Die bestehende Gefahrenkarte berücksichtigt dies als Restgefährdung.
