# **Umbau eines Bauernhauses in Toggwil : 1959/60, Architekt Eduard Neuenschwander SIA, Zürich**

## Umbau eines Bauernhauses in Toggwil

**1959/60. Architekt: Eduard Neuwandner SIA, Zürich**  
**Mitarbeiter: G. Künzler**

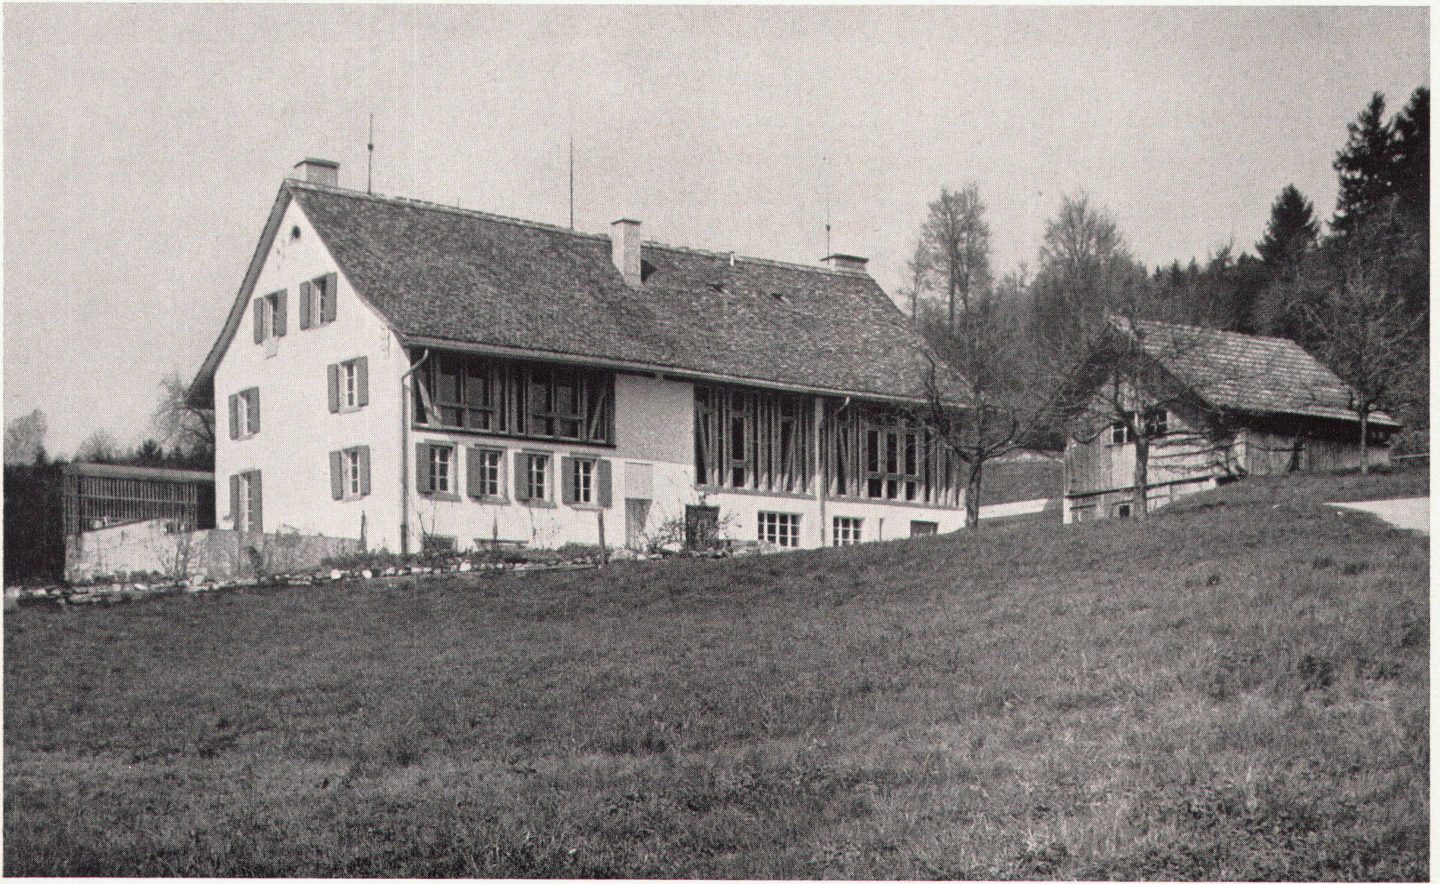
1

Ansicht von Süden nach und vor dem Umbau  
Vue prise du sud, après et avant la transformation  
Photographs taken from the south after and before reconstruction

Die Südfassade zeigt zwei Merkmale: Das erhöhte Erdgeschoß ist wohl zu einem späteren Zeitpunkt verändert worden; es ist präzise gemauert, die Fenster auf vier Achsen gesetzt, streng in der Proportion. Das Obergeschoß ist als Riegelwerk aufgeführt; dessen Verputz und Füllungen wurden entfernt, wodurch für den Baukörper wie für den Innenraum ganz unerwartete Möglichkeiten entstanden. Die Durchsicht der ganzen Front im Kontrast zur kräftigen Holzkonstruktion, der niedere

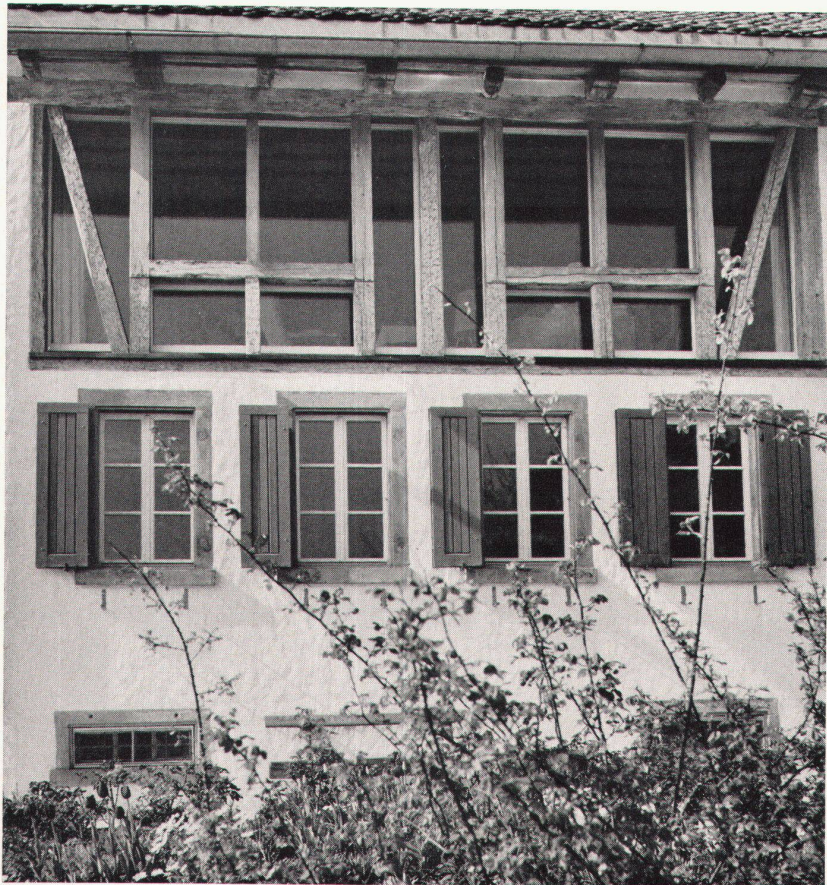
8  
Detail der Südseite mit der geöffneten Riegelwand nach dem Umbau  
Détail de la face sud, avec la cloison à poutres apparentes, après la transformation  
Detail of south elevation with open framework-wall after reconstruction

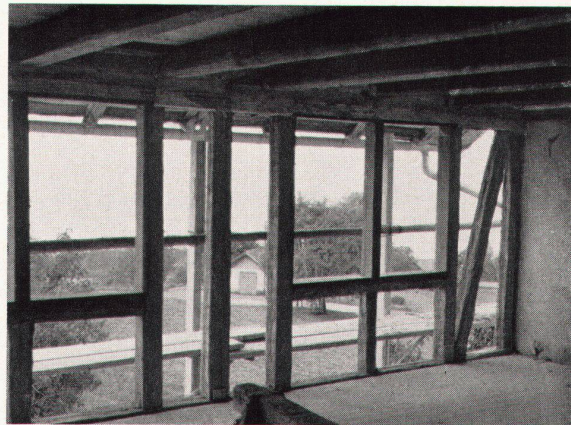
10  
Riegelwand während des Umbaus  
Cloison en charpente pendant la transformation  
Framework wall under reconstruction

Damit begann die Kleinarbeit wie mit der Hand des Arztes und Chirurgen. Das Gebäude wurde ausgeräumt, vorhandenes Täfel vorsichtig ausgebaut, alles Holzwerk gesäubert und konserviert, die Füllungen der inneren Riegelwände – mit bloßem Lehm verklebte Bollensteine und Bauschutt – entfernt. Bei der Säuberung der Südfassade lösten sich die Füllungen aus dem Riegelwerk und offenbarten überraschend ganz neue räumliche Möglichkeiten. So bot das ausgeräumte Bauskelett eine Fülle vielfältigster Gestaltungsmotive in der großen Anlage wie in den einzelnen Details.

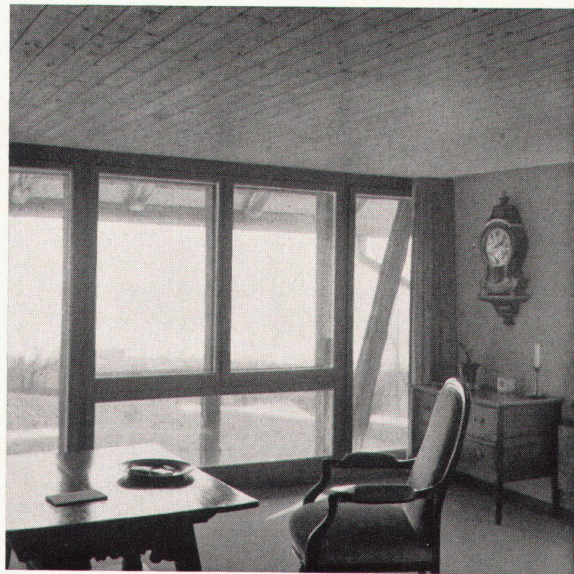
11  
Riegelzimmer  
Séjour aménagé derrière la cloison à charpente découverte  
Framework room

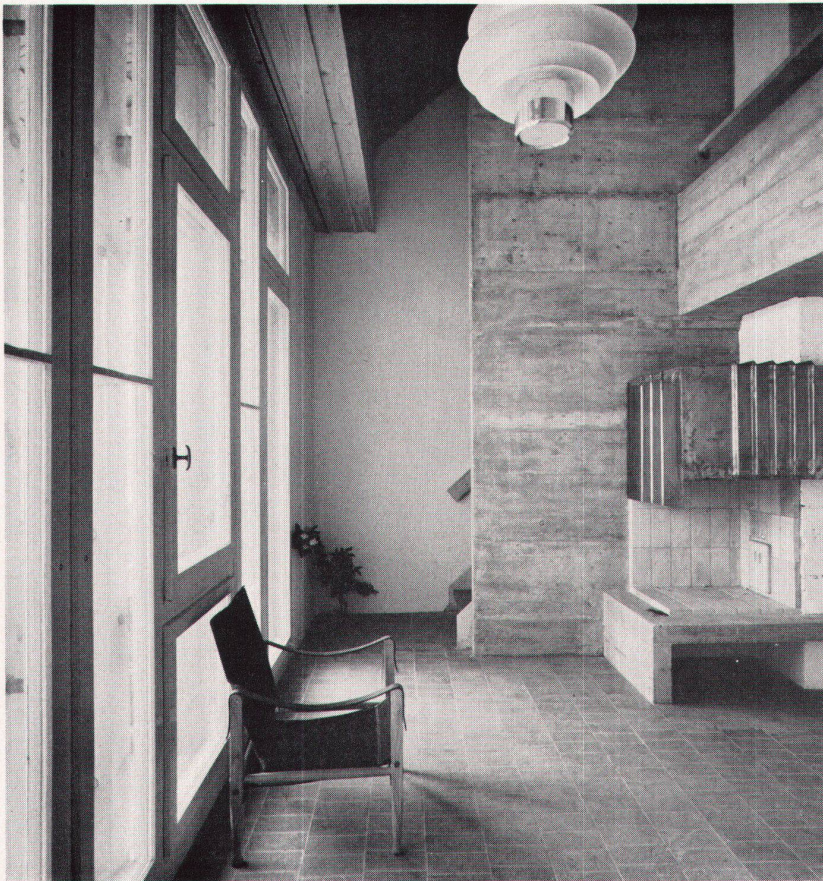
12

**12**  
Cheminéeplatz in der Atelierwohnung an der Westseite  
Cheminée du studio de la face ouest  
Fireplace in the west-side studio

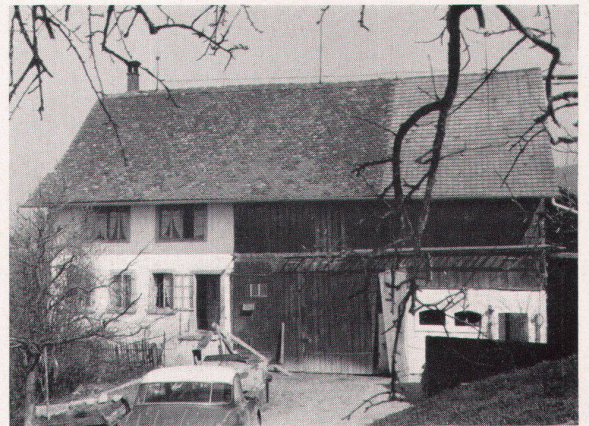
14

**13, 14**  
Südfront der Atelierwohnungen nach und vor dem Umbau  
Face sud avec l'appartement-studio, après et avant la transformation  
South face of studio flats after and before reconstruction

Beim Umbau der Scheune in zwei Atelierwohnungen war es ein wesentliches Anliegen, die Gesamtproportion der Anlage – Wohnbau in Kontrast zu Scheune und Stall – zu bewahren.
