# Restaurierung der Kathedrale St. Gallen

Autor(en): **Grünenfelder, Joseph**

Zeitschrift: **Das Werk : Architektur und Kunst = L'oeuvre : architecture et art**

Band (Jahr): **55 (1968)**

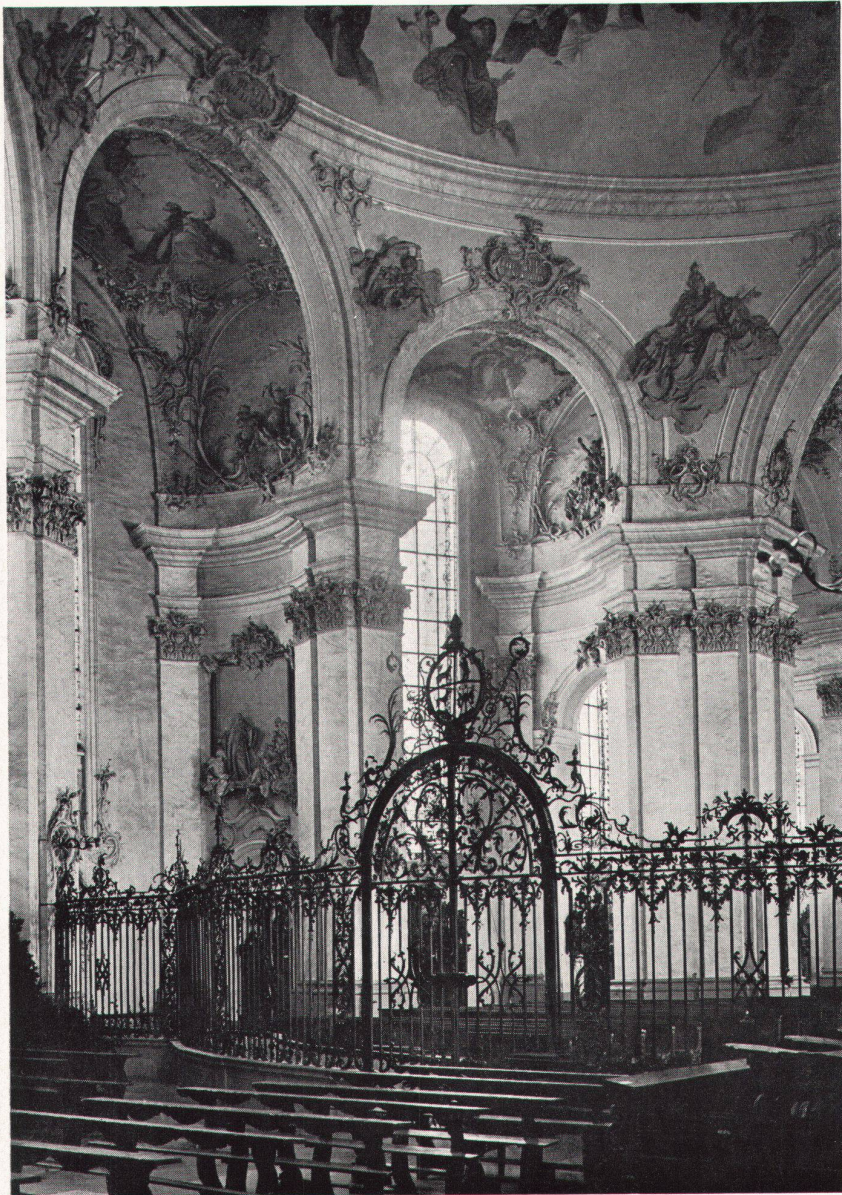
1  
Blick vom Chor in die Rotunde vor der Restaurierung  
Vue prise du chœur vers la rotonde avant la restauration  
View from the choir into the rotunda prior to the restoration

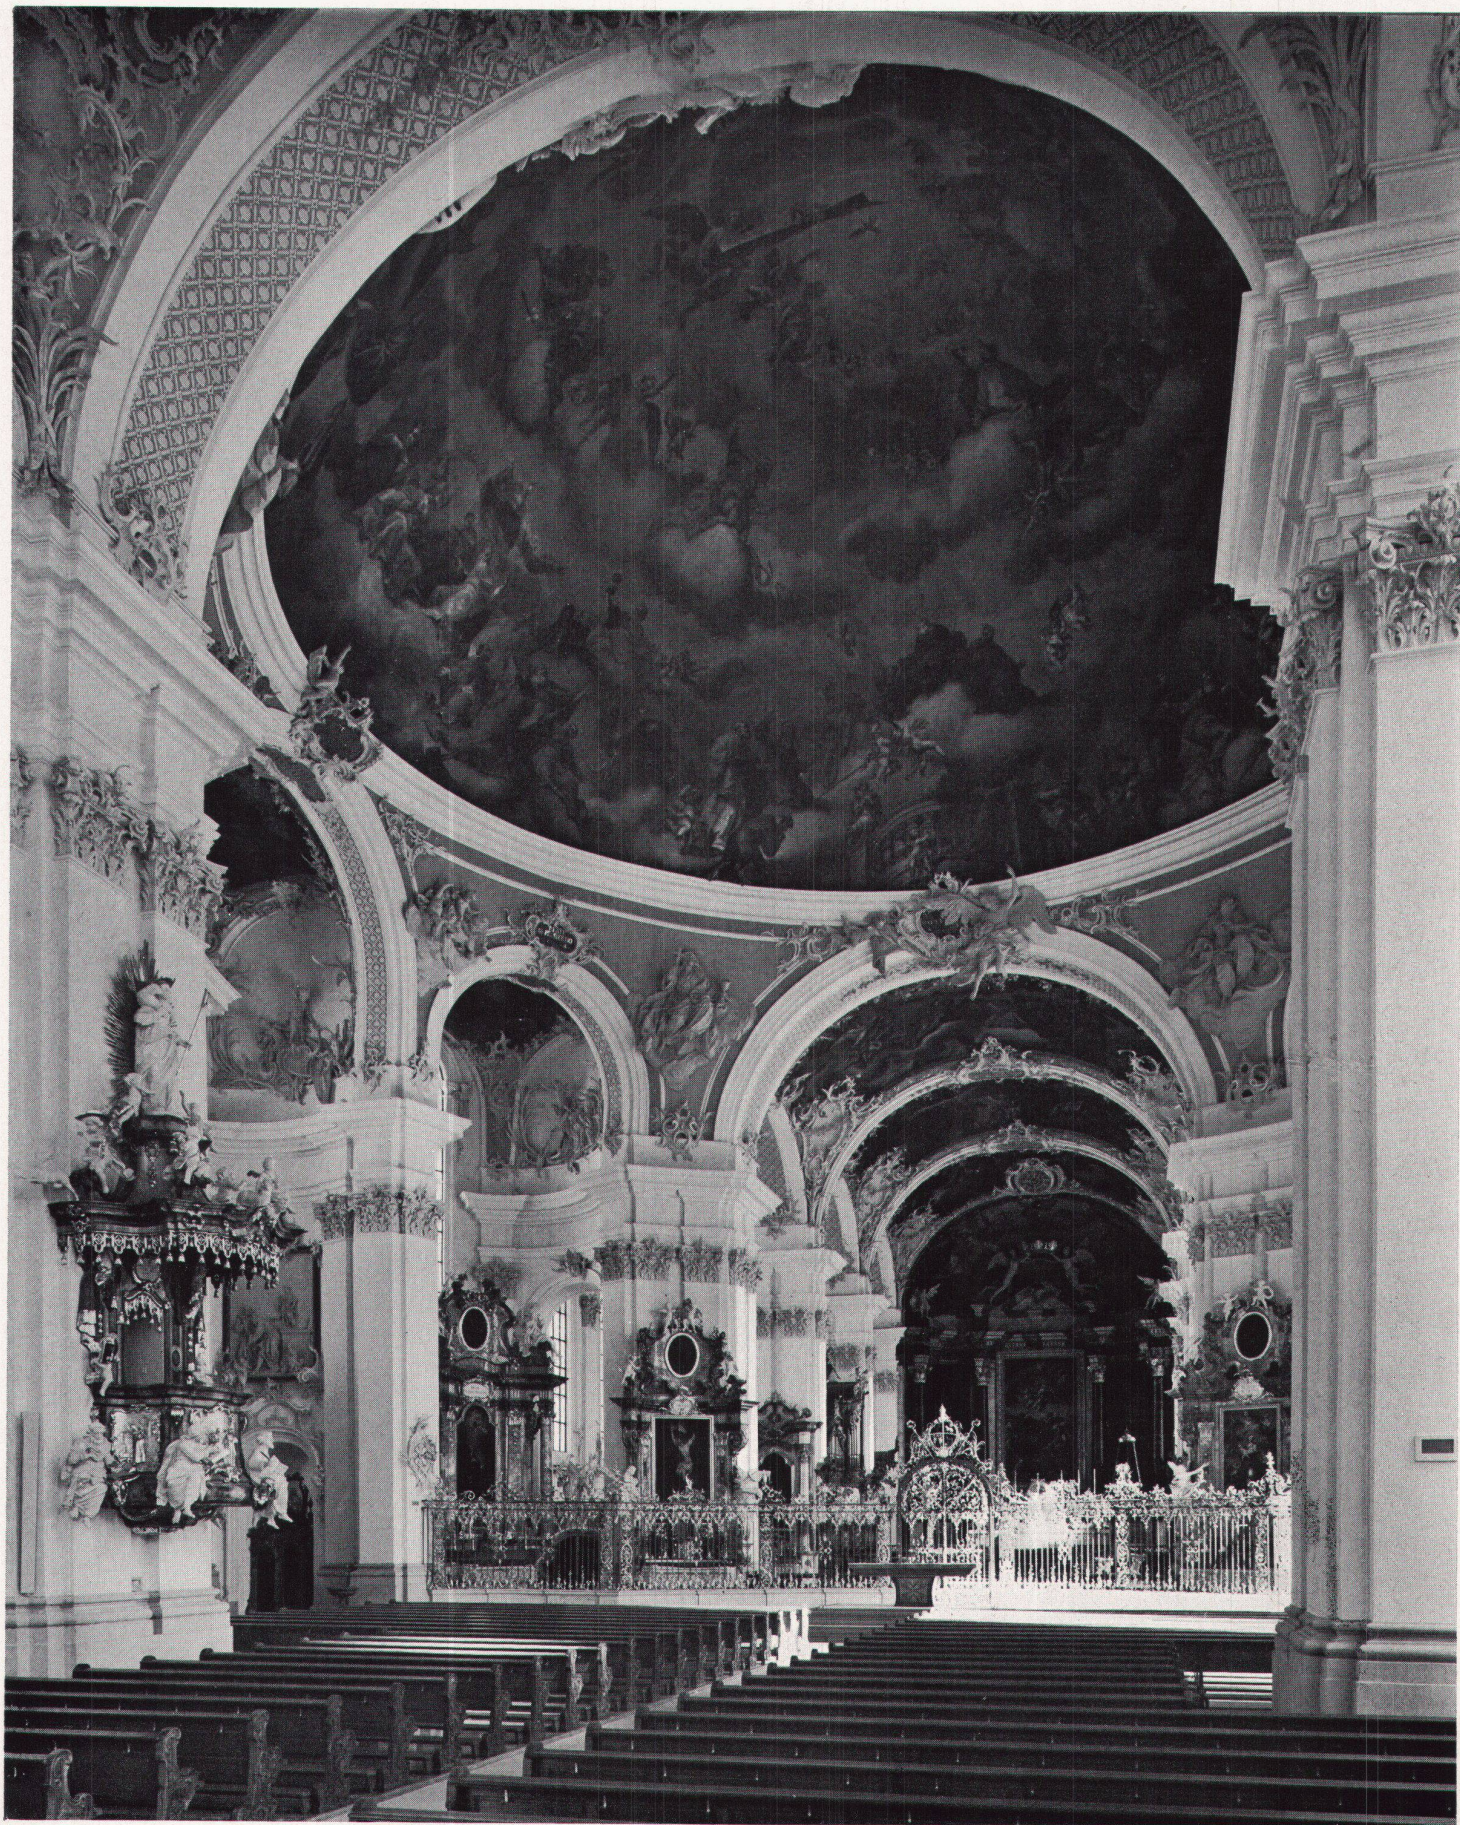
3  
Blick durch die Rotunde zum Chor nach der Restaurierung  
Coup d'œil par la rotonde, sur le chœur, après la restauration  
View through the rotunda towards the choir after the restoration

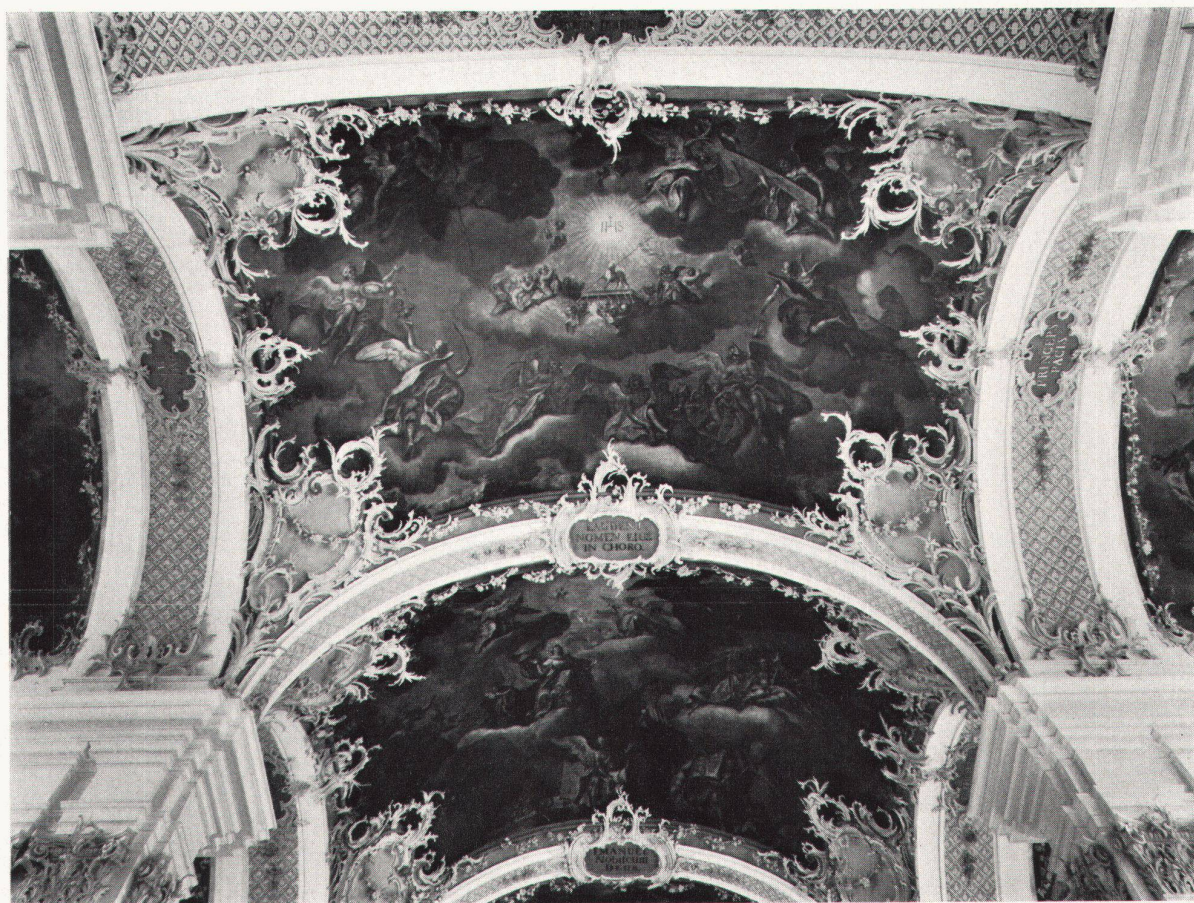
4 Restauriertes Chorgewölbe mit den dunkeltonigen Malereien Joseph Wannenmachers  
Voûtes restaurées du chœur, avec les peintures à tonalités sombres de Joseph Wannenmacher

Restored choir vaulting with the dark-toned paintings of Joseph Wannenmacher

In farblicher Hinsicht boten sowohl Gemälde wie Stuck Überraschungen. Die süddeutschen Rokokokirchen erhalten ihren Reiz durch die lichte Palette ihrer Deckenbilder, zu denen zartfarbig gefaßter Stuck unmerklich überleitet. In St. Gallen aber, der spätest entstandenen barocken Klosterkirche im weiten Umkreis, traten dunkeltonige Gemälde mit rauchigen Wolken- schwaden zutage, die nur an ganz wenigen Stellen, etwa im

Zenit des Himmels, zu strahlender Lichtfülle sich erhehlen. Daß dieser eigenartige Gesamtklang nicht durch Nachdunkelung entstanden sein kann, belegt schon ein Bericht von 1784, der die Wolken am St. Galler Gewölbe mit dem Rauch eines Ziegelofens vergleicht. Es ist eine Kunst, die weit mehr mit den Kontrasten von Hell und Dunkel denn mit der Buntheit der Farben arbeitet.

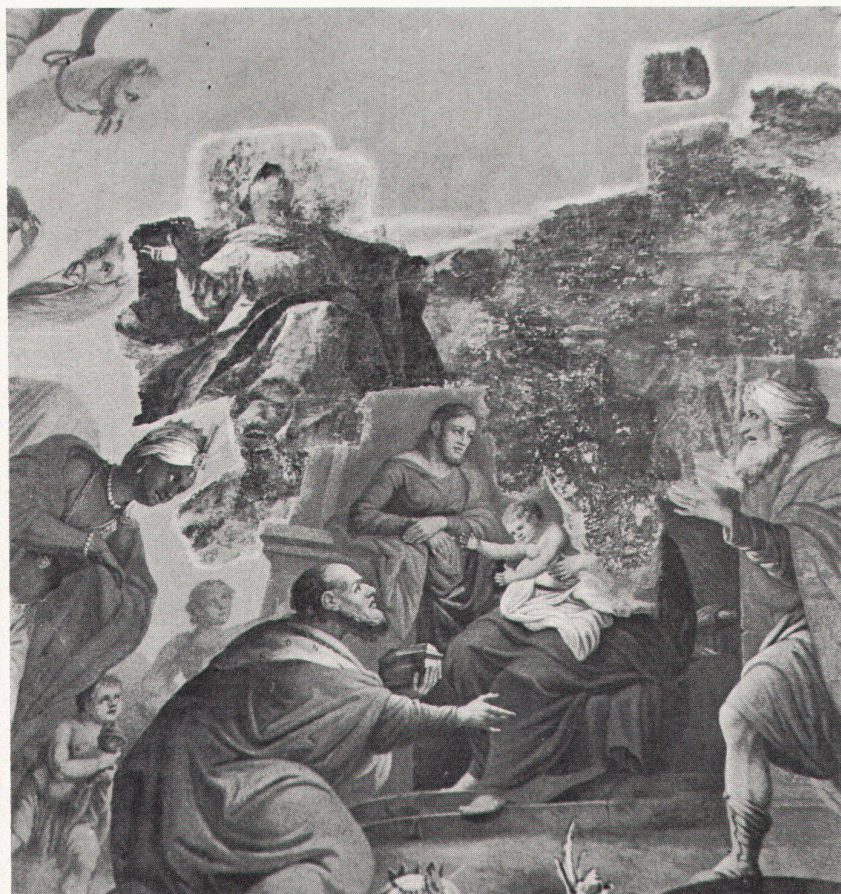
5 Gewölbemalereien im Chor während der Abdeckung. Unter Orazio Morettos Anbetung der Könige (1819–1821) erscheint Joseph Wannenmachers Maria im Sternenzkranz (1764–1766)  
Peintures de la coupole durant le décapage. Sous l'Adoration des Mages (1819–1821) d'Orazio Moretto apparaît la Vierge couronnée d'étoiles (1764 à 1766) de Joseph Wannenmacher

Vaulting paintings in the choir during the uncovering. Beneath Orazio Moretto's Adoration of the Kings (1819–1821) appears Joseph Wannenmacher's Virgin Mary (1764–1766)

War damit der Weiterbestand der Klosterkirche gesichert, so stellte sich nun die Frage nach der Wiederherstellung der originalen Erscheinung. Die Baugeschichte war, als unerläßliche Vorbereitung einer Restauration, in einer stattlichen Reihe von Publikationen erarbeitet worden. Die barocke Substanz hatte sich, im Kleid der 1866/67 erfolgten farbigen Umstimmung, erhalten. Einzig bei den schon 1819/20 durch Schildereien des St. Galler Zeichenlehrers Moretto ersetzten Deckengemälden Wannenmachers im Chor war es unsicher, ob sie zerstört worden oder bloß übermalt waren. Es erwies sich, daß sie, zwar beschädigt, noch vorhanden waren. Ihre Freilegung bot insofern große Schwierigkeiten, als sie, auf rotem Bolusgrund in Temperatechnik ausgeführt, viel leichter von Lösungsmitteln angegriffen wurden als die zentimeterdick darüberliegende, robuste Ölmalerei Morettos. Schließlich führte ein chemischer Abbau der Morettoschicht (Verseifung mit Natronlauge) mit anschließender mechanischer Freilegung des Originals zum Ziel. Die neugewonnenen Deckenmalereien, etwa 3000 m<sup>2</sup>, sind das Glanzstück der Wiederherstellung, trugen doch auch die dem Thema und der Komposition nach belassenen Gemälde in Rotunde und Schiff seit 1867 eine süßliche und plumpe Physiognomie zur Schau, welche die Qualität der Werke des 18. Jahrhunderts nicht erahnen ließ.

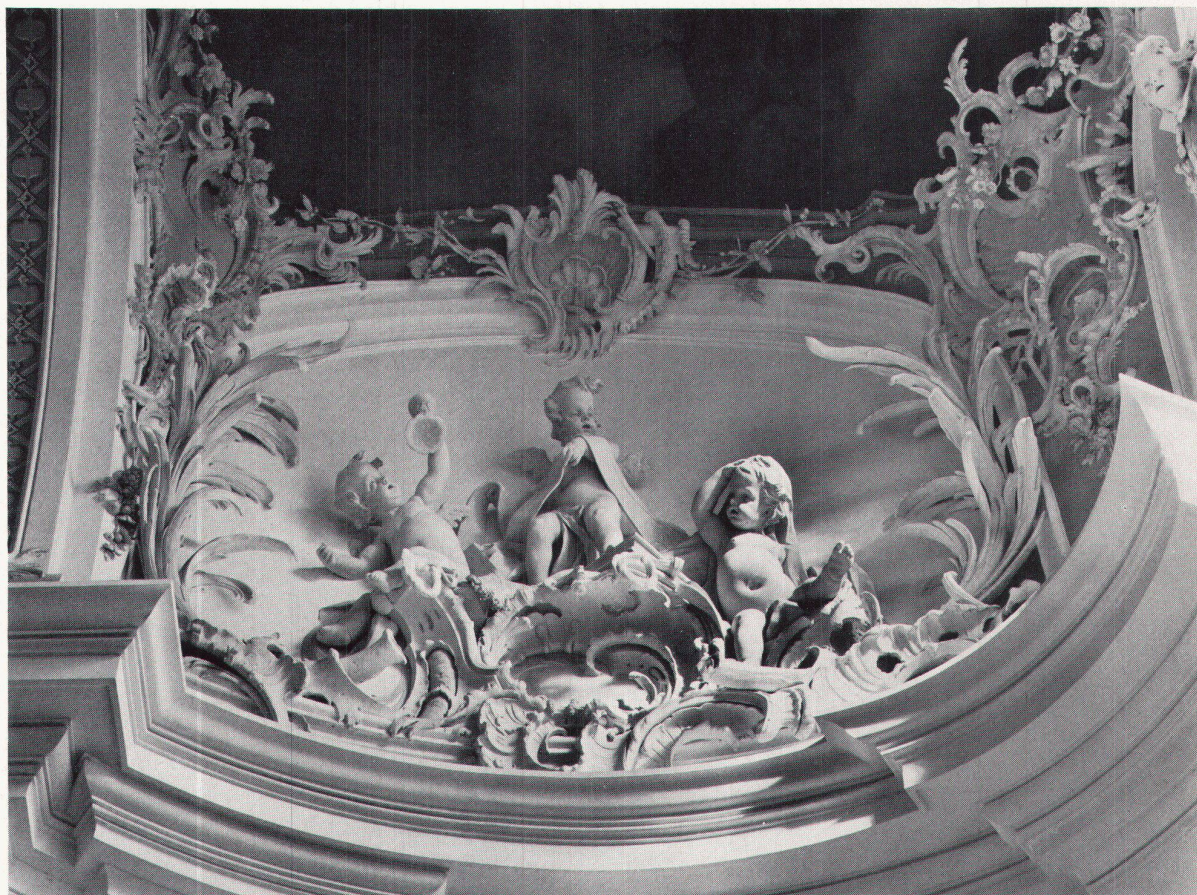
6 Detail der Stukkaturen von Johann Georg und Matthias Gigl (1757). Spielende Putten im Kuppelungang nach der Restaurierung  
Détail des stucs de Johann Georg et Matthias Gigl (1757). Putti jouant, dans le pourtour de la rotonde. Après la restauration

Detail of the stucco-work of Johann Georg and Matthias Gigl (1757). Putti at play in the rotunda passage after the restoration

Entsprechen schon die Deckenbilder keineswegs der geläufigen Vorstellung von einer Rokokokirche, so vollends nicht die rahmenden Stukkaturen. Im Gegensatz zu den leichten, lasierend aufgetragenen Fassungen in anderen Kirchenräumen des mittleren 18. Jahrhunderts wurde hier eine opak deckende giftgrüne Färbung des Stucks festgestellt, der sich vor lachsrotem Grund, von Caput-mortuum-Rahmen und ockerfarbigen Reliefs und Putten abhebt, verflochten mit bald lehmfarbigen, bald bunteren Blumengehängen, deren Einzelteile übrigens nicht etwa frei geformt, sondern in Formen gegossen sind. Diese ebenfalls nicht vom Übergang, sondern vom kräftigen Kontrast lebende Farbigkeit liegt über einem Raum, der über einem ruhig-grauen Sandsteinboden nur weiße Wände und Pfeiler aufweist und durch farblose, große Fensterflächen reiches Licht empfängt.

Das Wohlgefallen an dieser unerwarteten Kombination war geteilt. Vor allem das ungewöhnliche Grün des Stucks, zwar auch in nicht wenigen sanktgallischen Landkirchen anzutreffen, stieß auf Widerstand und ließ, war auch der Befund eindeutig, die Erwägung wach werden, ob nicht dem heutigen Geschmack mit einer zurückhaltenderen Tönung entgegenzukommen möglich wäre. Dies aber wäre einer Verfälschung des Originals gleichgekommen und wurde darum konsequenterweise abgelehnt und als unstatthaft verworfen. Freilich konnte man aus praktischen Gründen die nur an wenigen Stellen unversehrt erhaltene Stuckfassung nicht in der Weise restaurieren wie die Gemälde, bei denen Fehlstellen mit Dachshaarpinseln sorgfältig geschlossen und eingetönt wurden, ohne die alte Farbschicht zu übermalen. Vielmehr wurde fast überall der Stuck neu in der festgestellten Tönung gefaßt, nachdem er sachgemäß repariert worden war.

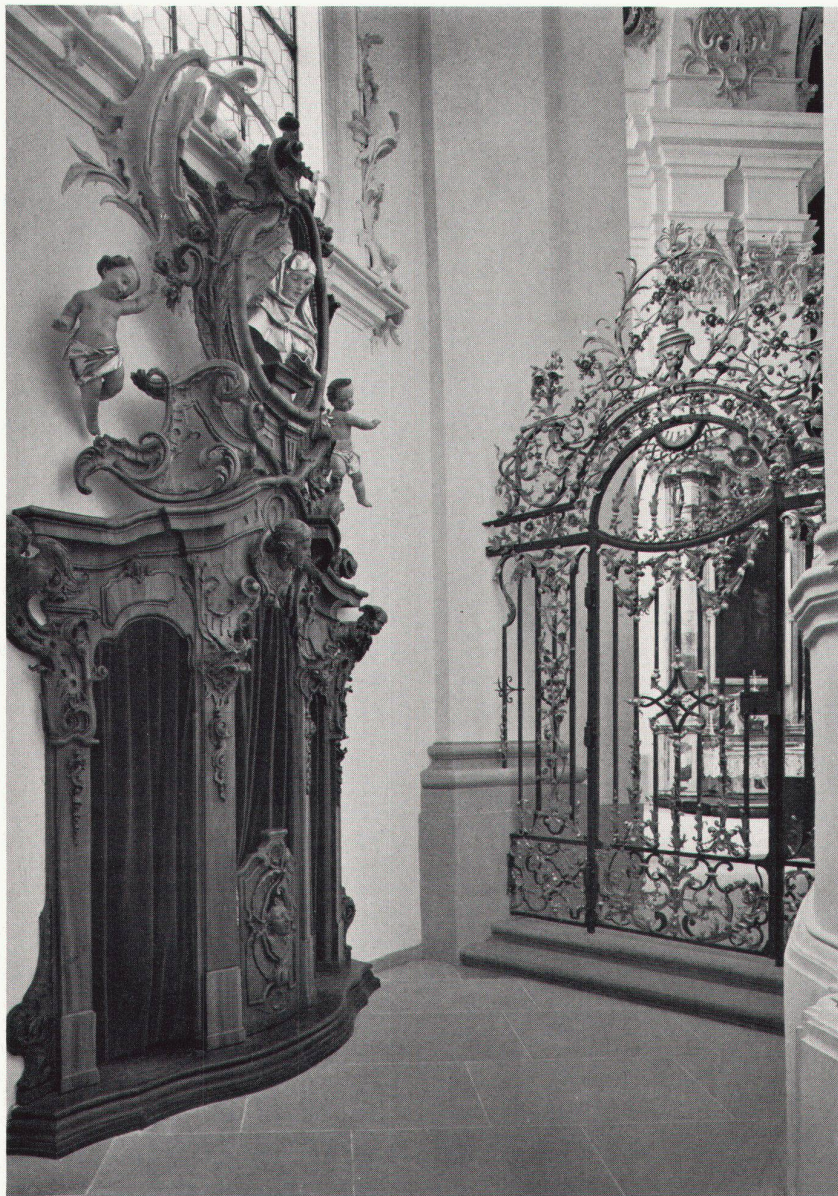
8  
Beichtstuhl von Joseph Anton Feuchtmayer (1761/62) und Chorgitter im nördlichen Rotundenumgang mit freigelegten Fassungen  
Confessionnal de Joseph Anton Feuchtmayer (1761/62) et grille du chœur dans le pourtour nord de la rotonde  
Confessional by Joseph Anton Feuchtmayer (1761/62) and choir screen in the north rotunda passage

Chor- und Beichtstuhlreliefs zeigten nach der Entfernung der schokoladefarbenen Übermalung (die offenbar den Maßgebenden von 1866 als materialgerechter Holzton erschien) Hintergründe in fein gestuften Blaugrautönen, vor denen ölvergoldete Figuren agieren; damit tritt der bildmäßige Aufbau dieser dreidimensionalen Schnitzwerke erst richtig in Erscheinung. Auch die Intarsien der Stuhldorsale können jetzt wieder, von dicken Lackschichten befreit, ihr feines Spiel entfalten.

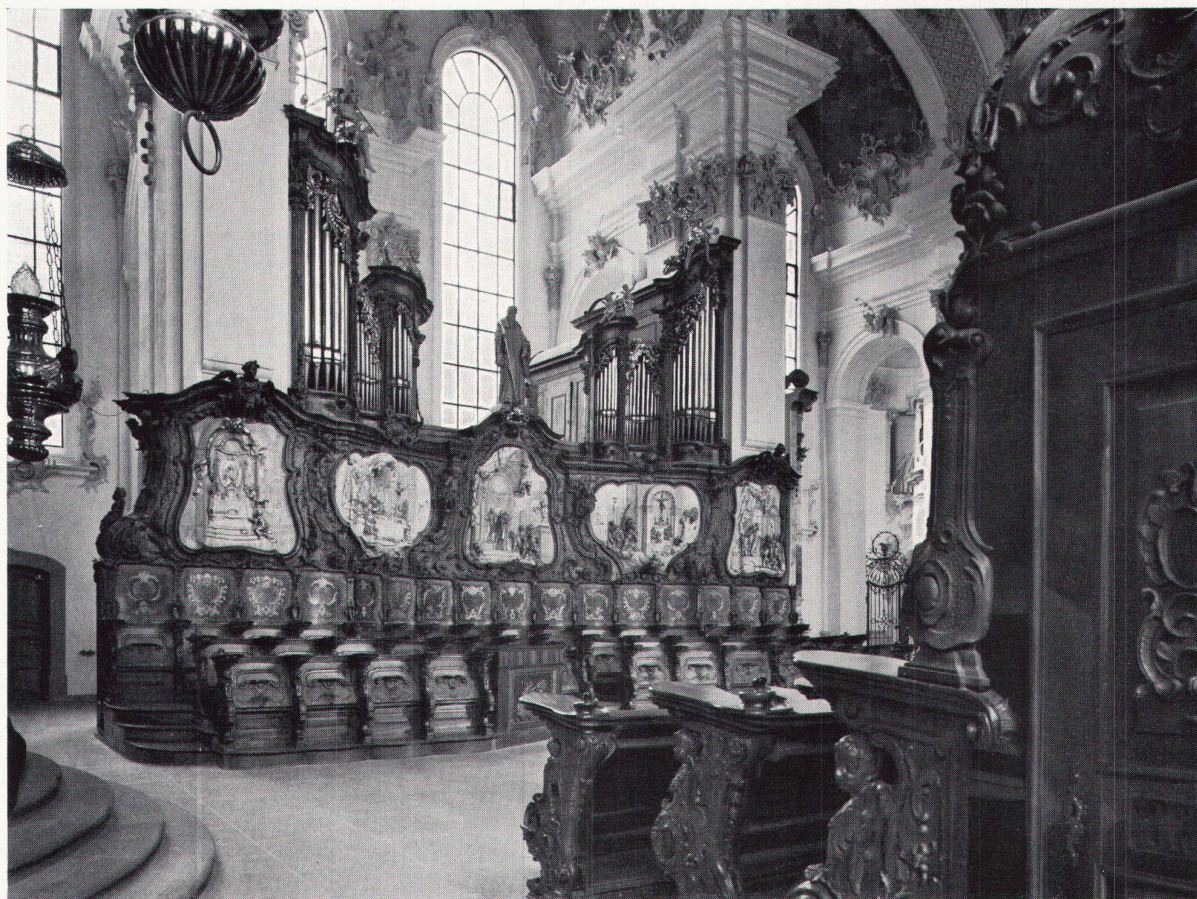
9  
Südseite des Chorgestühls von Joseph Anton Feuchtmayer (1763–1767), von Lack und Übermalung befreit. Die Originalfassung und die Intarsien sind wieder sichtbar

Côté sud des stalles de Joseph Anton Feuchtmayer (1763–1767). Les couleurs originales et les marqueteries sont à nouveau visibles  
South side of the choir stalls of Joseph Anton Feuchtmayer (1763–1767), with varnish and painting removed. The original colours and intarsias are again visible

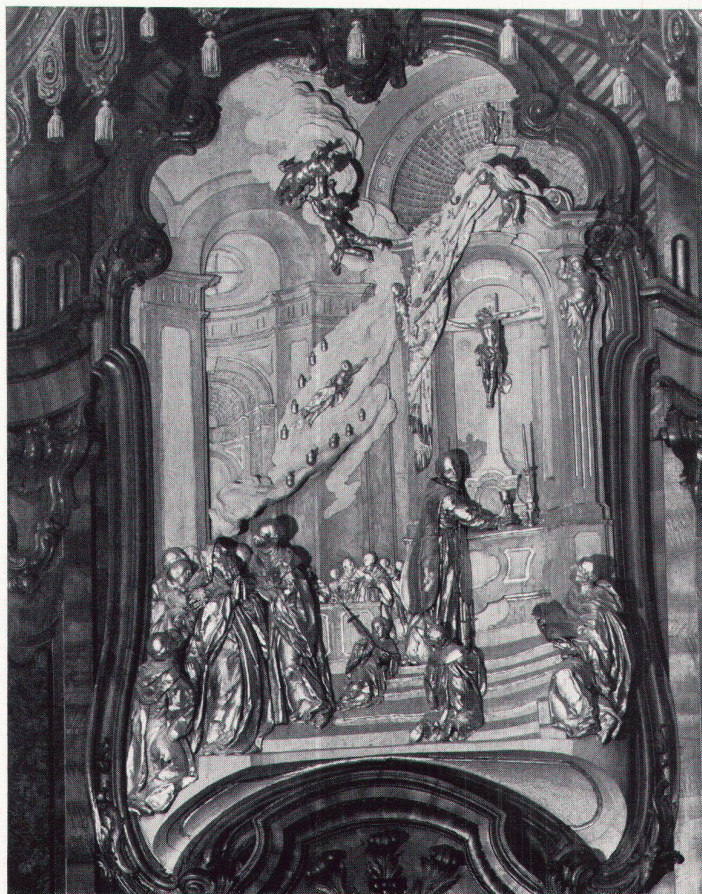
10  
Relief «Tod des heiligen Benedikt» am Thronsitz von Joseph Anton Feuchtmayer nach der Restaurierung der Originalfassung

Le relief de Joseph Anton Feuchtmayer «La mort de Saint Benoît» ornant le trône, après la restauration

Relief 'Death of St. Benedict' on the throne by Joseph Anton Feuchtmayer, after the restoration of the original colours

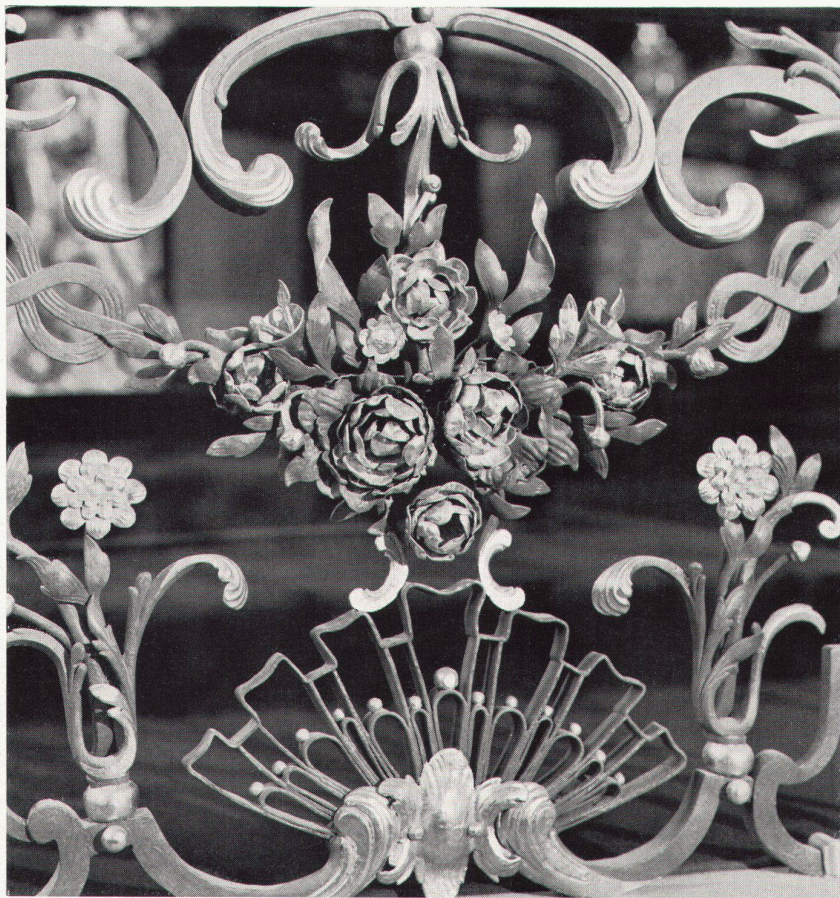
11  
Detail des Chorschrankengitters von Joseph Mayer (1771)  
Détail de la grille du chœur par Joseph Mayer (1771)  
Detail of the choir screen by Joseph Mayer (1771)

Das Chorgitter erhielt seinen ursprünglichen Grün-Gold-Klang zurück. Seine Erhaltung ist wesentlich für die Wirkung des Kirchenraumes und ist, selbst schon dem Louis XVI verpflichtet, wichtiges raumverschleifendes, also barockes Element in dem von einer klassischen Haltung geprägten Bauwerk. Ihm fällt die Aufgabe zu, den Auftakt zu der die symmetrische Anlage der Baukörper nicht beachtenden, den Chor bevorzugenden Ausstattung mit rotmarmornen Stuckaltären, Chorgestühl und Hochaltar zu bilden. Ein neuerrichteter Altar in der Rotunde trägt den Forderungen der neuen Liturgie nach der Zelebration in unmittelbarer Nähe der Gemeinde Rechnung.

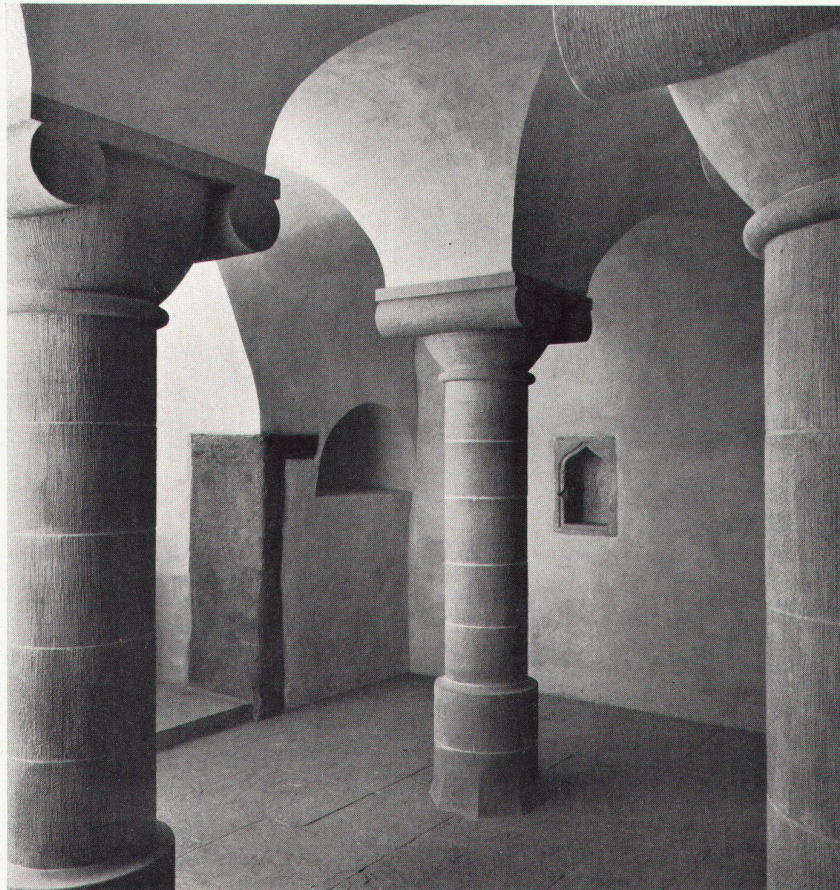
12  
Otmarskrypta nach der Restaurierung  
Crypte de Saint Otmar, après la restauration  
Otmars' Crypt after the restoration

Die Krypten unter Hochaltar und Empore – Bestandteile schon der Vorgängerbauten und ins hohe Mittelalter zurückreichend – wurden nach sorgfältiger Restauration wieder zugänglich gemacht und dienen als Grablege der letzten drei St. Galler Fürst- äbte (Galluskrypta) und der Bischöfe, die seit 1824 Herren des Gotteshauses sind (Otmarskrypta).
