Zeitschrift: **Wasser Energie Luft = Eau énergie air = Acqua energia aria**

Band (Jahr): **111 (2019)**

Gravitative Prozesse in der Bondasca – Von der Gefahrenbeurteilung zur Umsetzung der Schutzmassnahmen

Jeannette Gabbi, Christian Tognacca, Martin Keiser

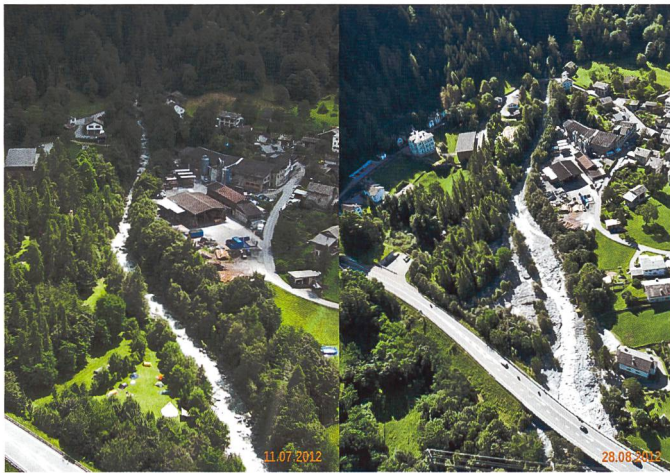
Bild 3. Das Gerinne der Bondasca im Bereich Bondo vor (links) und nach den Murgangereignissen von Sommer 2012 (rechts).

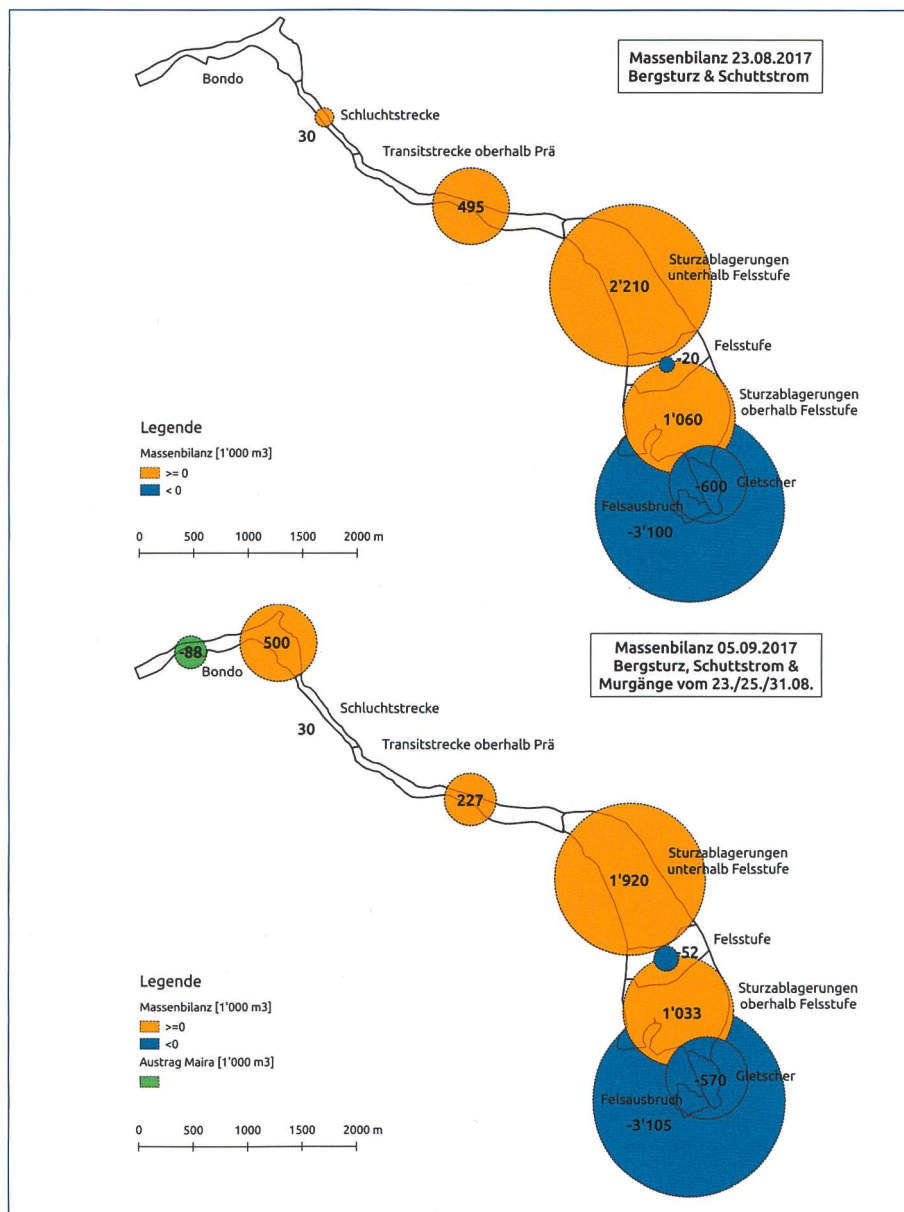
Bild 5. Massenbilanz vom 23. August 2017 nach dem Bergsturz (oben) und die Gesamtbilanz aller Ereignisse von August 2017 (unten, Quelle: [3]).

rial aus den Bergsturzablagerungen zu mobilisieren, welche sich im Bereich der Einmündung der Bondasca in die Maira sowie in der Maira selbst abgelagert haben. Infolgedessen kam es zu einem Rückstau der Maira, welcher zu Überschwemmungen bis Mulin führte. Aber auch in Spino, unterhalb der Einmündung der Bondasca, kam es zu Überflutungen, wodurch mehrere Personen evakuiert werden mussten. Insgesamt haben die Murgänge vom 23., 25. und 31. August innerhalb von neun Tagen rund 500 000 m³ Material nach Bondo verfrachtet (Bild 5).
