# Zu den romanischen Chorentdeckungen und Kirchenfresken von Meiringen

Autor(en): **Forrer, R.**

## Zu den romanischen Chorentdeckungen und Kirchenfresken von Meiringen.

### *V. Die unterirdischen Altäre und Baureste der romanischen Kirche von Meiringen.*

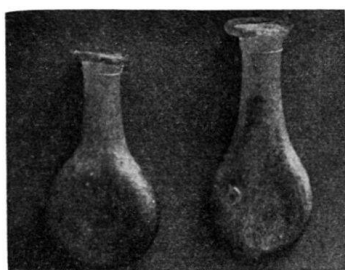
Fig. 19, a und b.

Glas-Ampullen mit einstigem Reliquieninhalt, beide gefunden im südlichen Seitenaltar (Fig. 18) und zwar in der rechteckigen Reliquiennische unterhalb der Altarplatte. Zirka  $\frac{1}{2}$  nat. Gr.

<sup>1)</sup> Chemische Analyse durch den Kantonschemiker Dr. Rufi ergab kein positives Resultat über den einstigen Inhalt («fast ausschließlich nur mineralische Stoffe neben Staubpartikelchen und einigen bräunlichen strukturlosen Partikeln»; «verbrennbare Substanzen 11,2%, Mineralsubstanzen 88,8%; Asche ergab: Calcium, Eisen, Magnesium, Spuren von Tonerde, Kalium, Natrium, Kieselsäure, Chloride, Sulfate und Spuren von Phosphaten»).

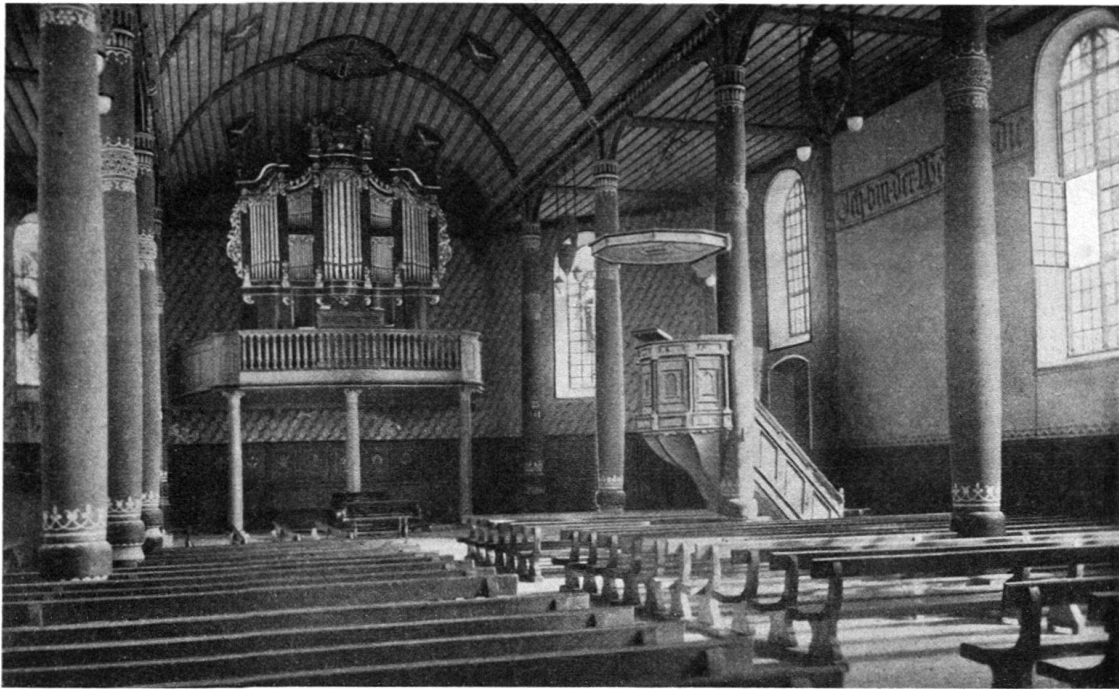
Fig. 26. Ansicht des heutigen Kircheninnern mit der Decke und den Säulen des Melchior Gehren der Restauration von ca. 1683, mit der Renaissancekanzel und mit der Orgel von ca. 1780.

Innenhöhe und Innenwirkung, wie sie auch auf der Photographie Fig. 26 zum Ausdruck kommen, während die Kirche von außen, besonders gegen Osten, eine gedrückte Ansicht bietet, man braucht nur die Photographie mit dem Turm Fig. 2 zu betrachten. Daher aber auch die Lage der Kirche wie in einem Kessel, in den sich bei neuen Überschwemmungen Wasser und Schutt mit erhöhter Gewalt ergießen mußten, solange Aare und Alpbach nicht gezähmt waren. Und eine solche Katastrophe traf im Jahre 1762 ein, das selten starke Regenfälle brachte. — Zu dieser bereits oben erwähnten großen Wassernot von 1762, wo in Meiringen Alpbach und Aare zusammenwirkten, existiert «in einer alten Bibel der Gebrüder Frutiger Im Hof» (Kopie bei Herrn Liesegang) eine meines Wissens noch ungedruckte Eintragung über die damals angerichteten Schäden im Haslital längs der Aare. Von der Meiringer Kirche wird gesagt: «Auch die Kirchen selbst hat es aufgefüllt inwendig und auswendig, daß die stein und morast über den Kanzel aus gegangen, also daß der schaden in dem Hasli Land auf ville 1000 Daller gerächnet wird. ... Hingägen hatt Herr Pfarrer Johannes Sprüngli zu meiringen ein fikarj gehabt, ein Gatung von geschlächt, der hat nicht in die Kirche wollen gen Predigen, da hat Ein Schulmeister das große gebätt gelassen. Hernach ist Er wider in die Kirchen gegangen, da hat man ein Kirchendühr dargetan darauf Er gestanden und geprediget. Das Volk ist auff den steinen und Sand gesässen, was nicht auff der bortlauben (Empore) sitzen können. ... Da hat man die Kirchen ausgeräumt und ist

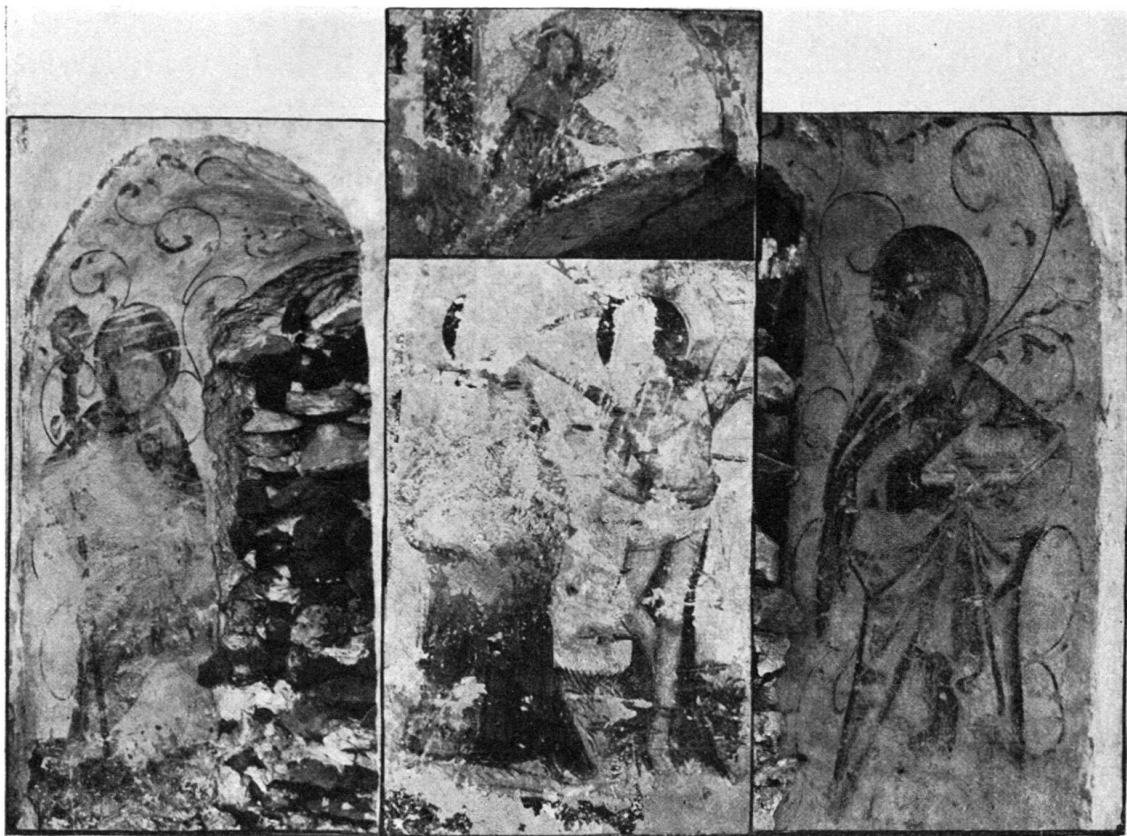
Fig. 27. Teile der am 29. Dezember 1931 in der alten Kapelle, dem späteren Zeughaus von Meiringen entdeckten Fresken vom Ende des 15. Jahrhunderts. Photographische Aufnahmen der Kunstanstalt Brügger ebd. vor der teilweisen Restaurierung durch Kunstmaler Arnold Brügger August 1933.

Die Ostseite zeigt drei nebeneinander liegende gleichartige romanische Fenster, deren Leibungen zur Zeit Hürnlis oder vielleicht noch etwas später mit Fresken bemalt worden sind, davon das linke links das Bild eines heiligen Bischofs oder Abtes mit Stab und Mitra darstellt (Fig. 27 A), die rechte Leibung St. Johannes den Täufer mit dem Lamm in der Linken (Fig. 27 B). Die beiden andern Fenster lassen das einstige Sujet nicht mehr erkennen <sup>2)</sup>. — Andere Fresken schmückten die Innenwand, sind aber nur sehr fragmentarisch erhalten: Oberhalb des einen Fensters der Engel einer Verkündigungsszene, der auf einem Spruchband in gotischen Minuskeln *gracia plena* verkündigt (Fig. 27 C). — Gegenüber sieht man neben der Eingangstüre den an den Baum gebundenen St. Sebastian, zu seiner Rechten St. Antonius, mit dem Taustab in der Rechten, unten halb hinter ihm, sein Schwein als Attribut. — An der Innenseite der Nordwand sieht man oben Gott-Vater, Reste von Engelsfiguren, unten Figuren, welche mit Sicherheit darauf hinweisen, daß hier einst eine große Darstellung

des Jüngsten Gerichtes gegeben war: eine nackte Frau und ein nackter dickwanstiger Mann, die in einem großen Topfe des Gebratenseins harren. — Wohl zur Reformationszeit sind dann diese Fresken weiß übertüncht, die östlichen drei Fenster mit Steinen ausgefüllt und der Wand eben gemacht worden. Der Raum wurde als Kapelle aufgegeben und zum Arsenal für die Waffen der Mannschaften des Haslitaler umgestaltet, was dem Bau den Namen «Zeughaus» eingetragen und den er im Volksmunde bis heute behalten hat.

Neuerdings hat sich der Meiringer Kirchgemeinderat der Kapelle in verdienstvollster Weise angenommen: den alten Mörtelbelag entfernt, wobei am 29. Dezember 1931 die genannten Fresken gefunden und gleich darauf durch die Meiringer Kunstanstalt Brügger photographiert wurden (danach das Cliché Fig. 27); die linke Hälfte des tuffsteinernen Halbrundbogens entdeckt und dieser durch die andere Hälfte neu ergänzt, dazu die Außenwände neu verputzt, das Vordach und das Hauptdach repariert und die nächste Umgebung verbessert wurden. — Da der Raum jetzt dem kirchlichen Unterweisungsunterricht dienen soll, sind südseitig drei neue Fenster und nordseitig eine alte, blau grundierte und mit Rokoko-Ornamenten bemalte Orgel, die 1763 datiert ist und aus dem Toggenburg stammt, eingebaut worden. Die mit einem Kirchenkonzert verbundene feierliche Einweihung fand am 24. September 1933 statt. — Meiringen hat dadurch wieder eine Sehenswürdigkeit mehr und zugleich ein neues Dokument seiner mittelalterlichen Bedeutung gewonnen. Kirche, Glockenturm, Friedhofkapelle und der schöne Friedhof mit seinen interessanten, so verschiedenartigen und individuell abgestimmten Grabdenkmälern bieten jetzt ein prächtiges Ensemble, auf das die Meiringer Bürgerschaft stolz sein kann.

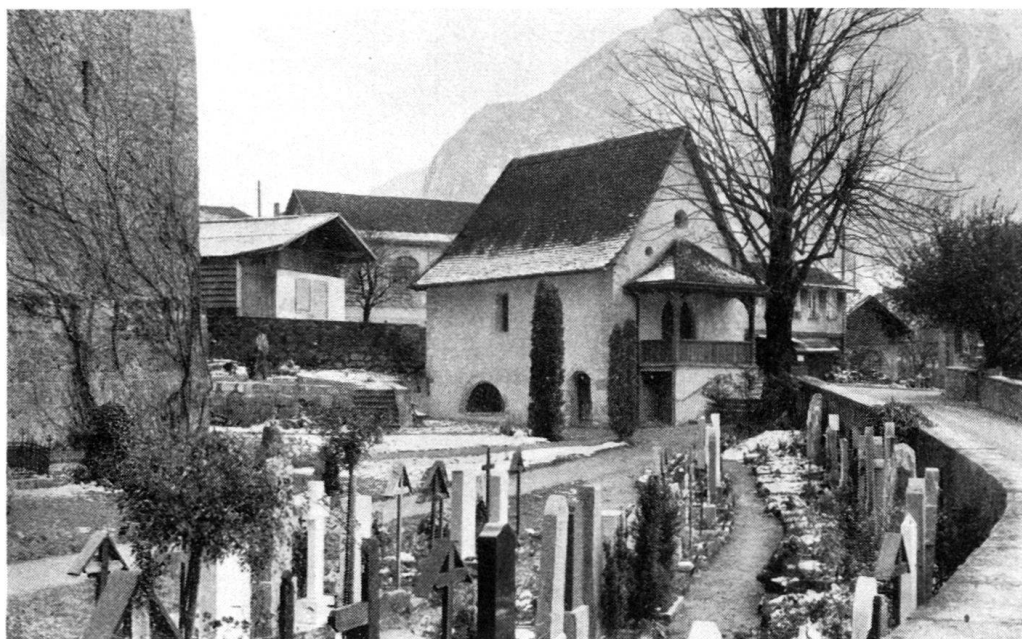
Fig. 28. Meiringen, die Friedhofkapelle nach der Renovation 1932/33.

A. Der Glockenturm — B. Ein Teil des modernen Westfriedhofes. — C. Die Friedhofkapelle mit romanischem Fenster, darunter das Beinhausfenster, rechts Toreingang (D). — E. Vorbau mit Eingang zum Obergeschoß mit den Fenstern Fig. 27.

seite aus betrachtet, handelt es sich aber um zwei Geschosse, das *untere*, eben-  
erdig vom Kirchhof aus durch eine tuffsteinumrandete, oben bogenförmig ab-  
schließende Türe zugänglich (Fig. 28 c), das *obere* durch die eben erwähnte Treppe  
erreichbar; der Dachraum ist heute zugebaut, bzw. nur noch durch eine in der  
Westwand eingebrochene runde Fensterluke zugänglich. Der Bau dürfte in  
seinem Unterbau noch ins Mittelalter fallen, ist aber nach der oben genannten  
Wassernot von ca. 1480 schon im 15. Jahrhundert durch den bereits erwähnten  
Ulrich Hürnli wieder hergestellt worden, wie dies das oben Fig. 12 C abgebildete  
Schild mit den Initialen UH und der Jahrzahl 1486 nahelegt. Da dies Relief  
einen Bestandteil der Südwestecke des Baues bildet, liegt der Gedanke nahe,  
daß ursprünglich nur das Untergeschoß vorhanden war, das Obergeschoß  
erst unter Hürnli aufgesetzt worden ist; zum mindesten wird man annehmen

Neben dem Eingang des Untergeschosses sieht man links einen halbkreisförmigen, 2,35 m weiten, 1,10 m hohen *Tuffsteinbogen* <sup>1)</sup> mit nach unten wagrechttem Abschluß, wie er oft den alten *Beinhäusern* eigen ist; ich erinnere als lehrreiche Beispiele an die Beinhauskapelle von MuttENZ im Kanton Basel-Land und an das Beinhaus von Murten, wie es Sebastian Münster in seiner «Cosmographie» von 1598, Seite 629 abbildet. In dem Bogen wurden hinter einer Vergitterung die Schädel der aufgegebenen, durch neue Leichen ersetzten Gräber aufgetürmt und als lehrsame memento mori ausgestellt, dahinter die übrigen, den ersetzten Gräbern entnommenen Gebeine aufgeschichtet; gelegentlich auch dienten diese Gelasse zur Aufbewahrung der Geräte des Totengräbers; in einzelnen Fällen befand sich darin sogar ein Altar zum Lesen von Messen für die Toten. Diesem Zwecke wird, denke ich mir, auch das Untergeschoß der Meiringer Frühmeßkapelle einst gedient haben, bis die Reformation jenem Brauche Einhalt tat. Doch hat der Raum bis in die neueste Zeit nicht aufgehört, der Aufhebung von allerlei Gerät der Totenbestattung nutzbar zu sein.
