# Zur Baugeschichte der St. Justuskirche in Flums. A, Die Grabungen im Chor und Schiff der Kirche

Autor(en): **Hecht, Josef**

Zeitschrift: **Anzeiger für schweizerische Altertumskunde : Neue Folge = Indicateur d'antiquités suisses : Nouvelle série**

Band (Jahr): **36 (1934)**

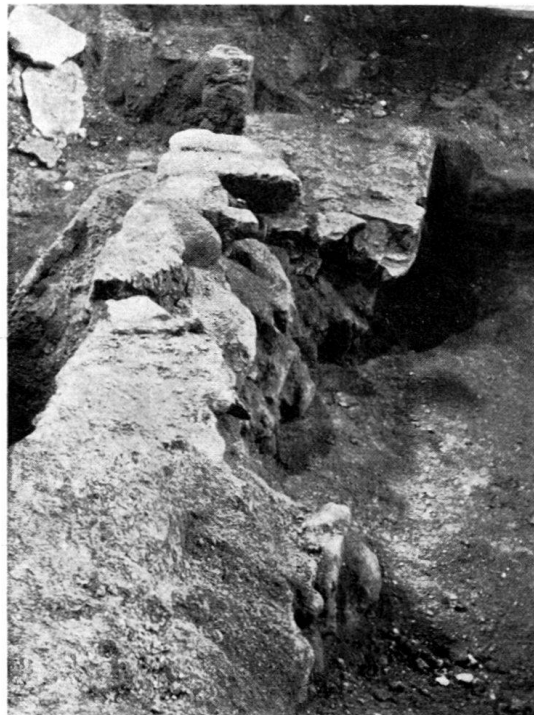
Abb. 2 b. St. Justus, Flums. Detail der Heizschachtecke (Plan 2 a). Links der römischen Mauer ein schmaler Streifen erhaltengebliebenen Estrichgußbelags vom 1 Hypokaustboden.

«Römische Funde. Bei der jahrhundertelangen, wohl erst im späten Mittelalter erloschenen Bestattung im Kircheninnern waren naturgemäß keine wohl erhaltenen und völlig intakten römischen Baugrundrisse mehr vorhanden. Was der Spaten hier noch vorfand, bestand aus zum Teil leider auch durch die unkundige Grabung 1932 gestörten Mauerzügen im heutigen Schiff, deren Verlauf und Lage Plan 1 erläutert. Die zur *Villa rustica* gehörende Mauer, 63 cm stark, bestand aus Rollsteinen, außen verputzt; im Schiff wurde sie in erheblicher Länge mit deutlichen Überresten eines Heizschachtes und mit einigen auf der Nordostseite gelegenen Hypokaustresten freigelegt (Abb. 2 a–c, Pl. 1 und 2).

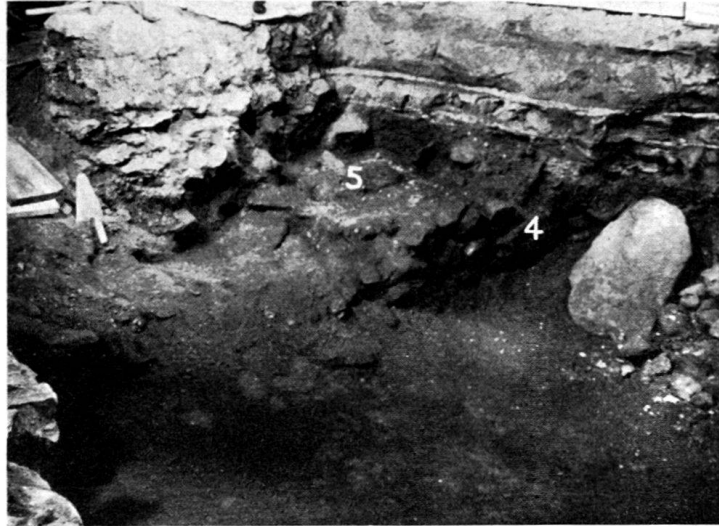
Abb. 2 c. St. Justus, Flums. Die römischen Mauerreste; nach SW streichende Quermauer (4); Unterlage eines alemannischen Kindergrabes (5); über 4 die deutlich sich abhebenden Schichten zweier älterer Kirchenböden, auf Plan 3 sind diese mit E 1, sowie E 2 und E 3 bezeichnet.
