# Die "obere Kirche" in Regensdorf

# Die «obere Kirche» in Regensdorf

Von HEINRICH PETER

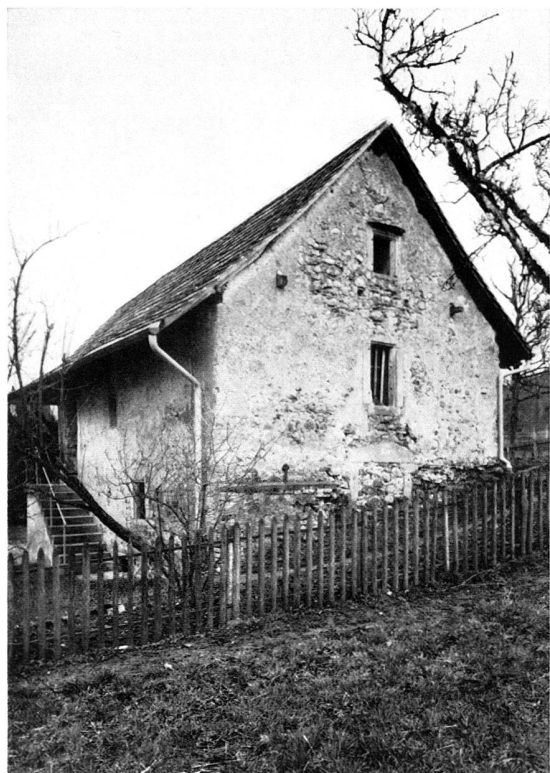
a

Regensdorf (ZH), «obere Kirche». *a-b* Ansicht von Nordwesten (*a* Zustand 1951 mit Aussentreppe und zugemauertem Westportal. *b* Zustand nach der Restaurierung, 1959). *c-d* Ansicht von Osten (*c* Zustand 1951, *d* Zustand nach der Restaurierung, 1959).

In einem späteren Zeitpunkt, jedenfalls nach den genannten baulichen Veränderungen, scheint das Untergeschoss für neue Zwecke verwendet worden zu sein. Der Westeingang, also die ursprüngliche Kirchen- und nachherige Kellertüre, wurde vermauert (Tafel 97 a) und auf der Nordseite des Chors ein neuer Zugang ausgebrochen<sup>14</sup>, der nun vom Pfarrhaus aus bequemer zugänglich war (Tafel 97 c). Dass der über der flachen Kirchendecke liegende Dachraum schon bald

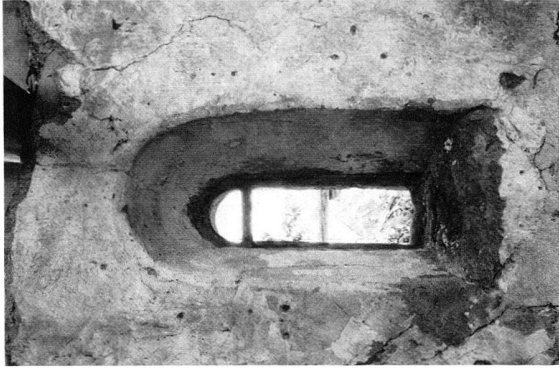
Regensdorf (ZH), «obere Kirche», a-b Schiff gegen Osten mit dem Zwischenboden aus nachreformatorischer Zeit, b «Obergeschoss», b «Untergeschoss», Zustand 1951. Zum Zustand nach der Restaurierung vgl. ZAK 19, 1959, Tf. 59. - c Romanisches Fenster im Schiff. Zustand 1953. - d Westportal. Romanisches Türgewände (mit späteren Abarbeitungen). Zustand 1954, nach Entfernung der sekundären Ausmauerung, vgl. auch Tf. 97 a. - e Gesamtansicht von Süden, Zustand nach der Restaurierung, 1959. Rechts: Pfarrhaus.

Als im Herbst 1953 mit Mitteln der Kirchgemeinde und des Kantons Zürich die Restaurierungsarbeiten begonnen wurden<sup>12</sup>, befand sich der Bau in beklagenswertem Zustand. Der ursprüngliche Kirchenraum war durch einen auf Steinkonsolen gesetzten Zwischenboden unterteilt worden (Tafel 98 a, b). Dass das untere Geschoss nach 1540 wohl einmal als Fasskeller gedient hatte, legte nicht nur die Tieferlegung des (vorher ebenerdigen) Fussbodens sowohl im Schiff als im Chor um mehr als 1 m nahe, sondern auch eine seltsame Deformation der Westtüre, deren Pfosten in halber Höhe eine flache Ausweitung erfahren hatten – wohl zu dem Zwecke, das Durchschieben von Fässern zu ermöglichen (Tafel 98 d). Zur besseren Belüftung dieses nun fast zur halben Höhe unter dem Bodenniveau liegenden Raumes wurden zwei Fenster erstellt. Das durch den Zwischenboden gewonnene Obergeschoss erhielt zusätzliches Licht durch eine in die Westwand eingebrochene Öffnung und wurde mit einer über eine Aussentreppe erreichbare Türe zugänglich gemacht (Tafel 97 a). Der bei dieser Gelegenheit eingesetzte Türsturz zeigt auf der nach innen gerichteten Seite eine sorgfältig gearbeitete Profilierung sowie die Jahreszahl 1545 (Abb. 1); mit einiger Wahrscheinlichkeit ist anzunehmen, dass es sich bei diesem Werkstück um eine Spolie aus der nahen Altburg handelt, die von 1468 an von der Stadt Zürich nicht mehr unterhalten wurde und deren Zerfall um die Mitte des 16. Jahrhunderts wohl schon stark fortgeschritten war<sup>13</sup>.
