Papiertapeten als baugeschichtliche Zeugen

von DANIEL MINDER und DANIELLE ETIENNE

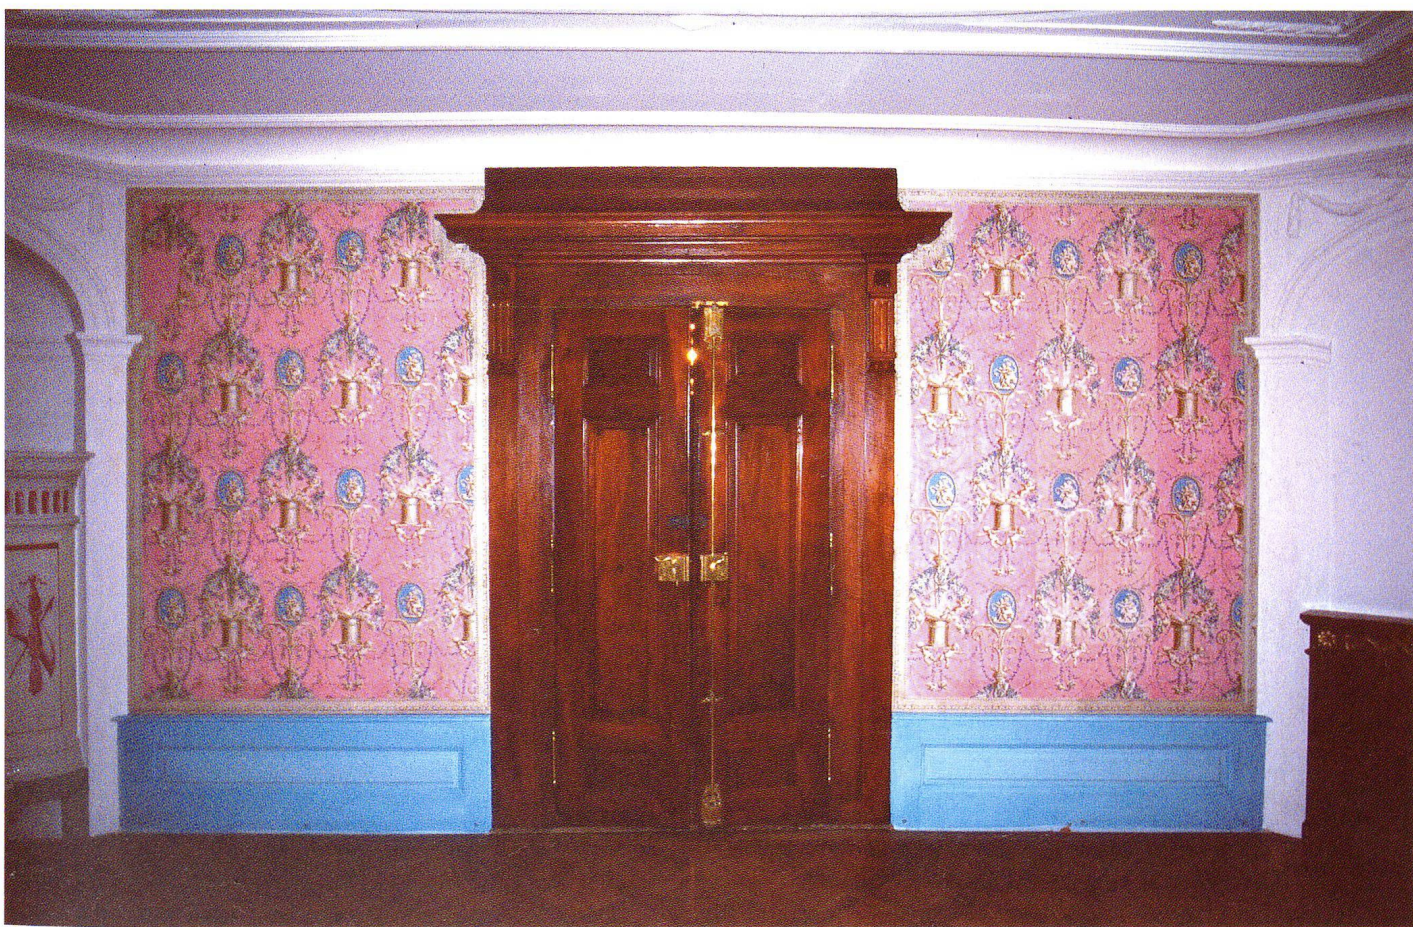
Abb. 4 Wand zur Diele nach Freilegung des Ensembles, 1999, Müllerhaus Lenzburg.

Das Ensemble besteht aus zwanzig gleichen Bahnen und einer als Zierleiste fungierenden Bordüre (Abb. 4). Bei der Tür zur Diele befinden sich je eine Fläche mit drei Bahnen, an den seitlichen Wänden je eine Fläche mit sieben Bahnen. Die vierte Fläche bildet die Aussenwand mit Täfer und drei grossen Fenstern. Das Ensemble lag hinter einer Brokattapete aus der Zeit um 1900 und diese wiederum hinter einem weissen Dispersionsanstrich. Die Autoren haben es 1990 und 1997 untersucht und zwei Jahre später freigelegt.

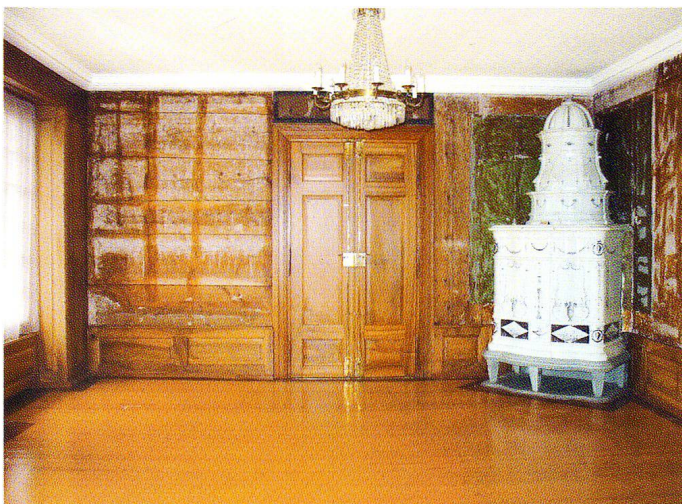
Abb. 16 Die Bretterwand zum westlich des Salons gelegenen Kabinett nach Abnahme des Tapetenensembles, 2006, Neue Burghalde Lenzburg.

Der Tapezierer Dieter Johann Müller vermerkte in seiner Rechnung 1796: «Der Saal erhielt eine moosgrüne Tapete, garniert mit Pilastern und Supraporten» (Abb. 15). Die Wände zu den Kabinetten bestehen grösstenteils aus dicken Brettern (Abb. 16), und die Mauer zur Diele ist teils mit Holz, teils mit Gips verkleidet. Müller überzog sie alle direkt mit einer Untertapete, verzichtete also auf einen gespannten Träger. Als Zweites verarbeitete er die grüne Unitapete, unter Aussparung der Ränder, welche anschliessend mit einer breiten Bordüre eingefasst werden sollten. Offensichtlich rechnete Müller bei diesem Schritt

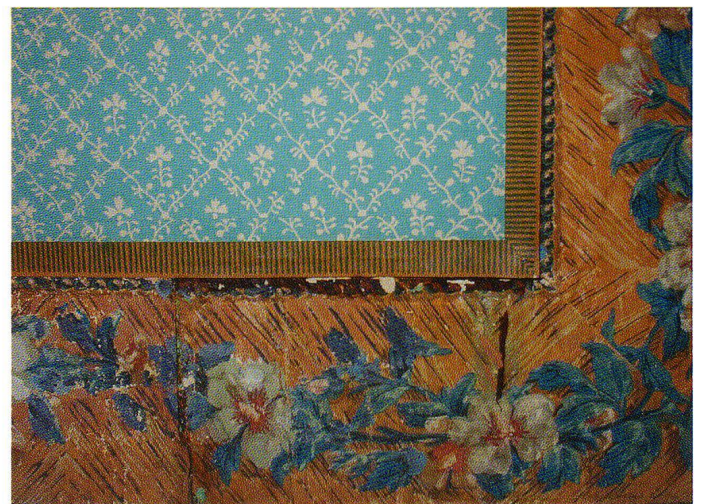
Abb. 18 Der 1967 angebrachte Ersatz für die grüne Unitapete sowie Originalbordüre mit abblättrender Malschicht, Situation 2006, Neue Burghalde Lenzburg.

1967 wurde das Ensemble umfassend überarbeitet, denn auch bei den Arabesken, Bordüren und Supraporten war mittlerweile die Malschicht an zahlreichen Stellen abgeblättert. Sämtliche grünen Flächen wurden beseitigt und ein Teil der Bordüren und Arabesken vorübergehend abgenommen. Die derart von Tapeten gesäuberten Flächen erhielten eine Abdeckung aus dünnen Hartfaserplatten. Anstelle einer grünen Unitapete kam nun eine graublau Tapete mit schlichtem Weissm Blumendekor zum Zuge (Abb. 18). Diese Wahl steht im Zusammenhang mit der Neutapezierung der angrenzenden Kabinette, wel-
