# Die Bombenabwürfe in Riggisberg vom 13. Juli 1943

Zeitschrift: **Protar**

Band (Jahr): **9 (1943)**

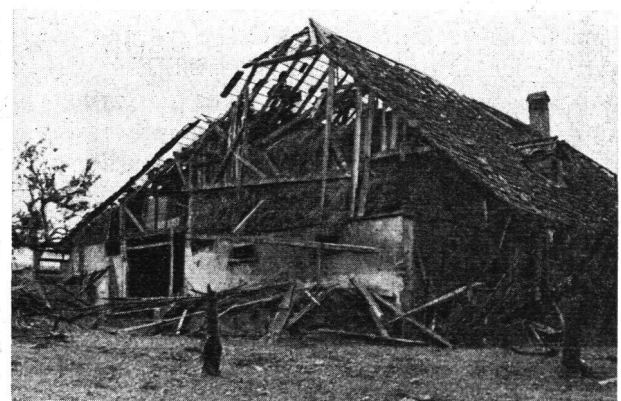
Bilder 6 und 7 zeigen die der Explosionsstelle zugewandte Nord- und Westfront des Hauses Böhlen. Die Nordfront wird von einer 65 cm dicken Stallmauer aus Back- und Bruchsteinen gebildet; diese Wand wurde an zwei Stellen von Bombensplittern glatt durchschlagen. Kühe und Pferde blieben unverletzt, ebenso zwei Rinder, die zirka 80 cm von der Einschlagstelle entfernt auf offener Weide durch den Zaun gedrückt wurden, darauf das Weite suchten, am Morgen aber eingefangen werden konnten. Auf dem Dach wurden sämtliche Ziegel weggeblasen; nur noch das nackte Balkenwerk blieb übrig. Im Hausinnern wirbelte alles durcheinander; Türen rissen aus den Angeln, Wände wurden eingedrückt, das Mauerwerk verschob sich, Balken knickten; es war, wie wenn Riesen Hände das Haus in die Höhe gehoben und dann brutal hätten fallen lassen, um alles, was nicht niet- und nagelfest war, toll durcheinander zu wirbeln. Das Haus muss von Grund auf neu gebaut werden.

Einer Reihe von glücklichen Umständen ist es zu verdanken, dass die acht Personen, die in jener Nacht im Hause schliefen, mit dem Schrecken davonkamen. Infolge des Kraters sauste die Druckwelle in einem leichten Winkel schräg aufwärts; wäre sie flach der Bodenhöhe entlang gegangen, so wäre wohl kein Stein auf dem andern geblieben. Sodann minderte die starkwandige Stallmauer den Schlag; die Wohnräume befinden sich auf der der Explosionsstelle abgekehrten Front. So blieben, als die Türen in die Zimmer fielen, der Hausrat umherwirbelte, Tische stürzten und der Schutt von der Decke auf die Betten prasselte, die Leute doch unversehrt; ein zwei Monate altes Kind flog, als die Zimmertüre die Wiege umkippte, wie durch ein Wunder auf das Bett der älteren Geschwister hinauf. Ein- und Ausgangslöcher zeugen davon, dass grössere Splitter auch durch die Wohngemächer gesaut sind.

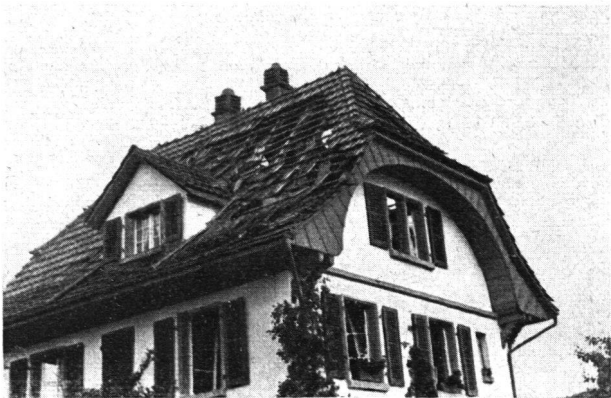
Abb. 8.

Bild 8. Der Luftdruck der Brisanzbombe wütete in einem Umkreis von über einem halben Kilometer. Besonders spürbar wirkte er sich in aufsteigender Richtung aus. Einem Haus auf dem Muldenrand wurde die Front eingedrückt. Das abgebildete Haus, das sich in zirka 400 m Entfernung befindet, weist eingedrückte Fenster und ein teilweise abgedecktes Dach auf. Von den ungefähr 120 beschädigten Gebäuden des Dorfes zeigen viele die typische Sogwirkung.

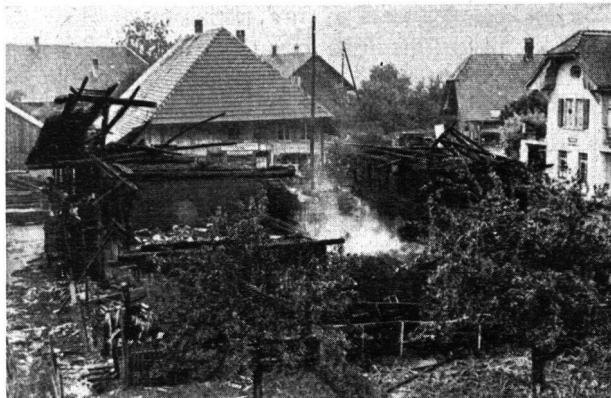
Abb. 9.

Bild 9 zeigt die Wirkung einer Phosphorbrandbombe. Ein altes, schindelgedecktes Haus von burgundischer Bauart, das historisch wertvoll war und deshalb unter Denkmalschutz stand, erhielt einen Volltreffer. Die 14-kg-Phosphorbrand-

bombe schlug mitten ins Gebäude, drang bis in den Keller und steckte im Augenblick das ganze dürre Gebälk in Brand. Das Haus, das mitten im Dorfe neben der Post stand, ging rettungslos in Flammen auf; mit knapper Not konnten hier zwei Personen ihr Leben retten.

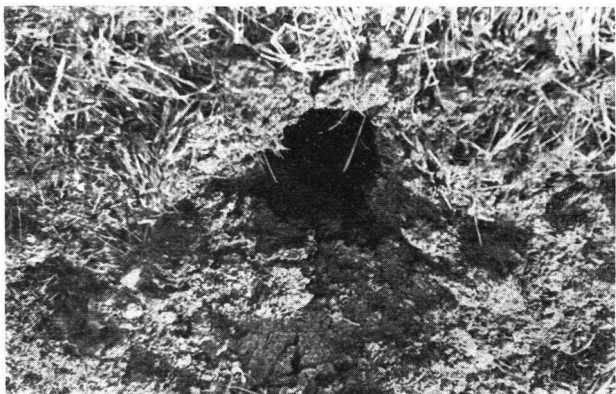
Abb. 10.

*Bilder 10 und 11.* Es fielen noch weitere Phosphorbrandbomben, zum Teil in der Moosmatt, auf freies Gelände. Bild 10 zeigt die Einschlagstelle einer solchen; deutlich war in ihrer unmittelbaren Umgebung die phosphoreszierende Erde noch festzustellen. Phosphorreste von gelbbrauner Farbe rauchten noch am übernächsten Tage. Bild 11 zeigt das abgeschleuderte Leitwerk einer

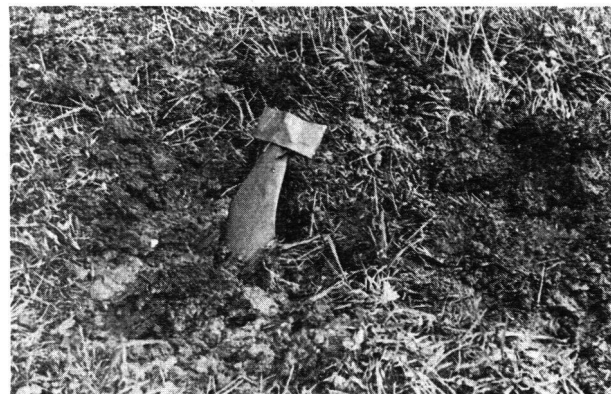
Abb. 11.

derartigen Bombe, das einige Meter neben dem erwähnten kleinen Krater in der Erde steckte.
