**Artikel:** Denkmalpflege in der Stadt Bern 1978-1984  
**Autor:** Furrer, Bernhard  
**Kapitel:** 3: Öffentliche Bauten  
**DOI:** <https://doi.org/10.5169/seals-246335>

### 3. ÖFFENTLICHE BAUTEN

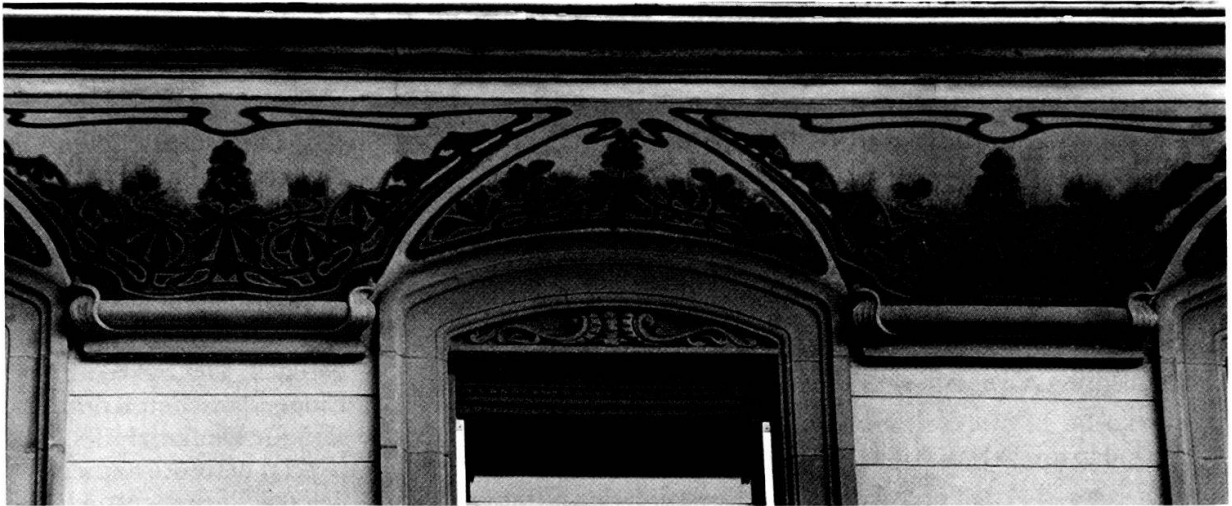
*Alkoholverwaltung: Die restaurierten Malereien an der Vogel-diele.*

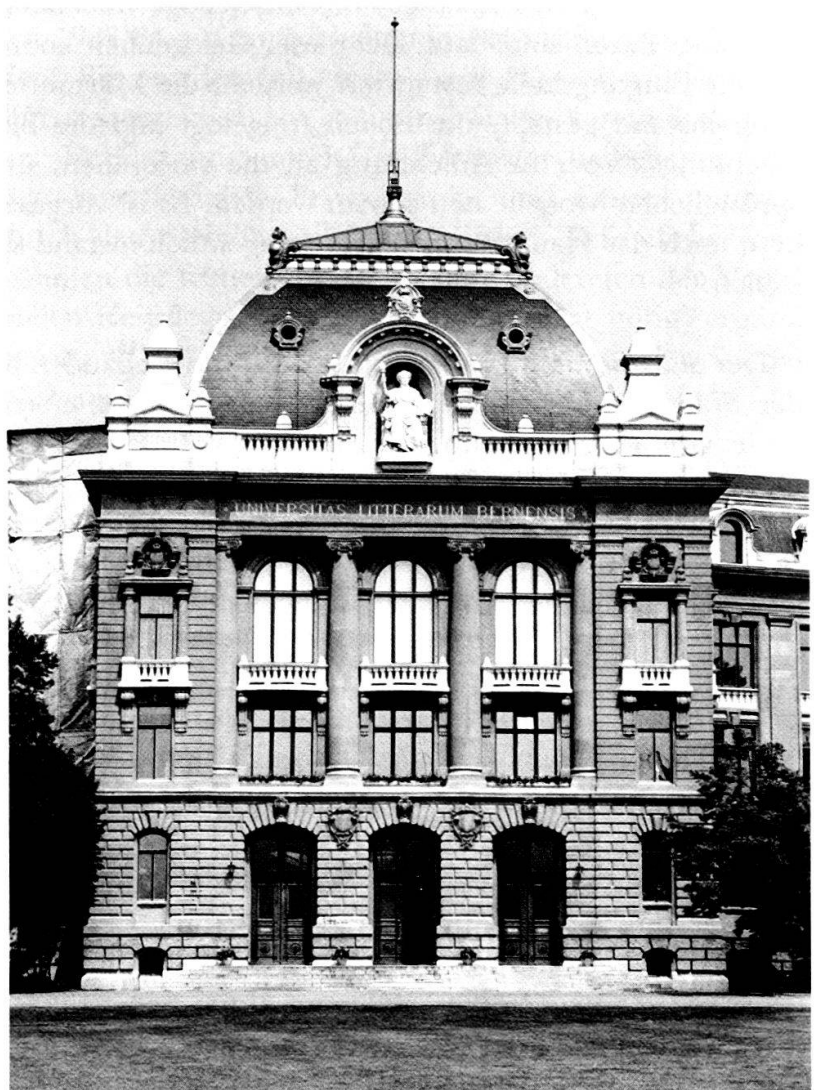
*Hauptfront gegen Süden des  
Universitäts-Hauptgebäudes,  
Zustand 1985.*

Seitentakte in leichtem Winkel zurückweichen und damit die Flucht der Grossen Schanze und ihrer Überbauung aufnehmen. Die *Fassaden* dieses grossen Baukomplexes waren in sehr schlechtem Zustand. Sie wurden unter möglicher Schonung des Originalbestandes repariert. Nach gründlicher Reinigung und Verfestigung wurde Stein für Stein die adäquate Methode festgelegt: Beibehaltung, kleinere Flicke in EP-Mörtel<sup>98</sup>, grösserer Ersatz durch vorgefertigte Stücke in epoxidharzgebundenem Kunststein oder Ersatz in Naturstein. Entsprechend dem Erstzustand wurden gewisse Partien im Farbton eines hellen Savonnière-Steines gefasst. Das gesamte Blechwerk der Kuppel war in weitem Ausmass korrodiert; es wurde genau entsprechend den Originalen in Kupfer-Titan-Zink nachgebaut. Das Dach ist mit Naturschiefer eingedeckt. Soweit möglich sind die Fenster wieder mit

den ursprünglichen Profilierungen versehen. Die Farbgebung der Fassaden wurde entsprechend dem Befund festgelegt. Nachdem die Hauptfront fertiggestellt ist, werden die Seitenflügel in Etappen ausgeführt; interessanterweise ist hier schon in der Erstellungszeit gespart und der Sandstein schrittweise durch Zementstein ersetzt worden.

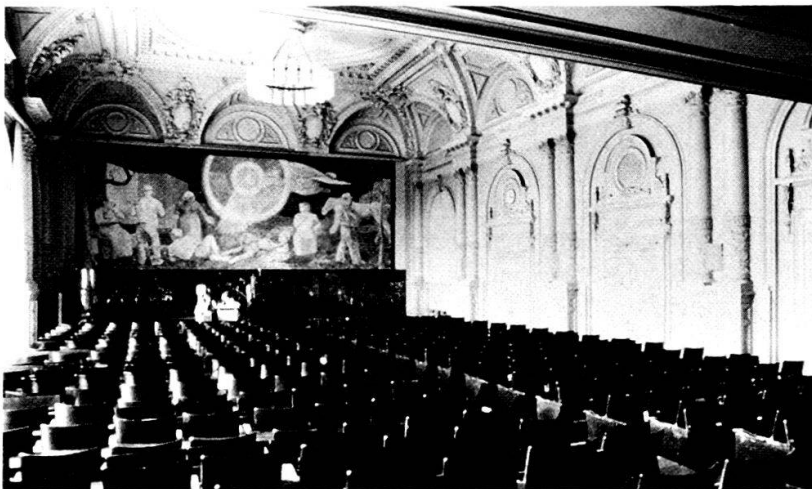
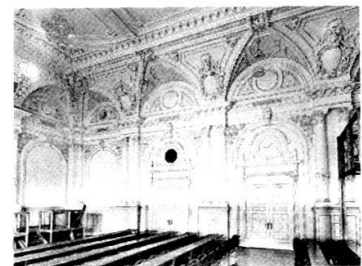
*Die Aula der Universität, links im Zustand 1934, oben nach der Wiederherstellung der Innengliederungen.*

Wandbild Clénins wieder ergänzt und als Ganzes sorgfältig restauriert und in der differenzierten Farbigkeit wiederhergestellt ist<sup>101</sup>. Zur Aufnahme der minimalen Zahl von Sitzplätzen ist eine neue Galerie als Stahlfachwerk eingebaut, die ebenso wie die übrigen Zutaten, wie Rednertribüne, Bestuhlung, Beleuchtung, unsere Zeit widerspiegelt<sup>102</sup>.

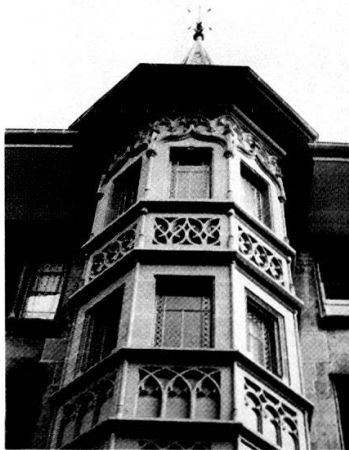
*Erker des Mayhauses: zweites und drittes, 1895 aufgesetztes Geschoss, nach der Rekonstruktion 1985.*

Überbelastung des Erkerkorbes durch das hohe und schwere dritte Obergeschoss aus Stein zu verhindern, wurden massive Hilfskonstruktionen in Stahl nötig. Die Sandsteinteile wurden mit den späteren Veränderungen (beispielsweise den vergrösserten Fenstern), die Nebenteile wie Blechwerk und Fenster genau nach dem belegten Bestand von 1895 rekonstruiert. Die Instandsetzung des *Gebäudes und der Fassaden* soll als nächstes in Angriff genommen werden; der Burgerversammlung soll ein entsprechender Kredit 1986 vorgelegt werden<sup>111</sup>.

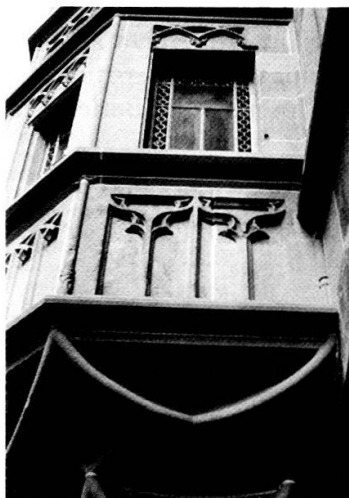
*Erker des Mayhauses: Netzrippen des Erkerkorbes und erstes Geschoss von Osten, mit wiederverwendeten Sandsteinteilen und beibehaltener Vergrößerung der Fenster, nach der Rekonstruktion 1985.*

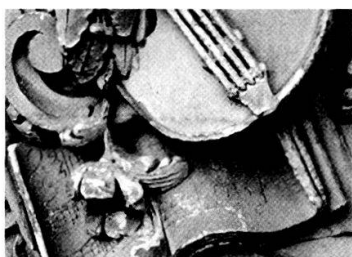
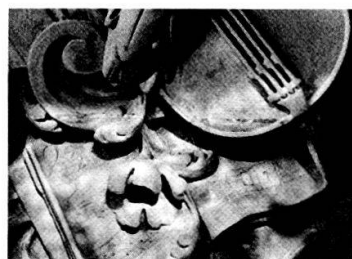
*Stadttheater: Requisitenrelief vor der Sanierung sowie nach Reinigung, «Nachzeichnung» und Verfestigung.*

148 Verfestigung mit Wacker OH. Hydrophobierung mit Wacker 290 S an Ostfront und Seitenrisalit Südost; aufgrund von Fleckenbildung übrige Fassaden mit Wacker 190. Mit der Bauherrschaft wurde festgelegt, dass die Hydrophobierung alle 4–5 Jahre kontrolliert und nötigenfalls ergänzt wird.
