# Kirchliche Bauten

Zeitschrift: **Berner Zeitschrift für Geschichte und Heimatkunde**

Band (Jahr): **59 (1997)**

## 2. KIRCHLICHE BAUTEN

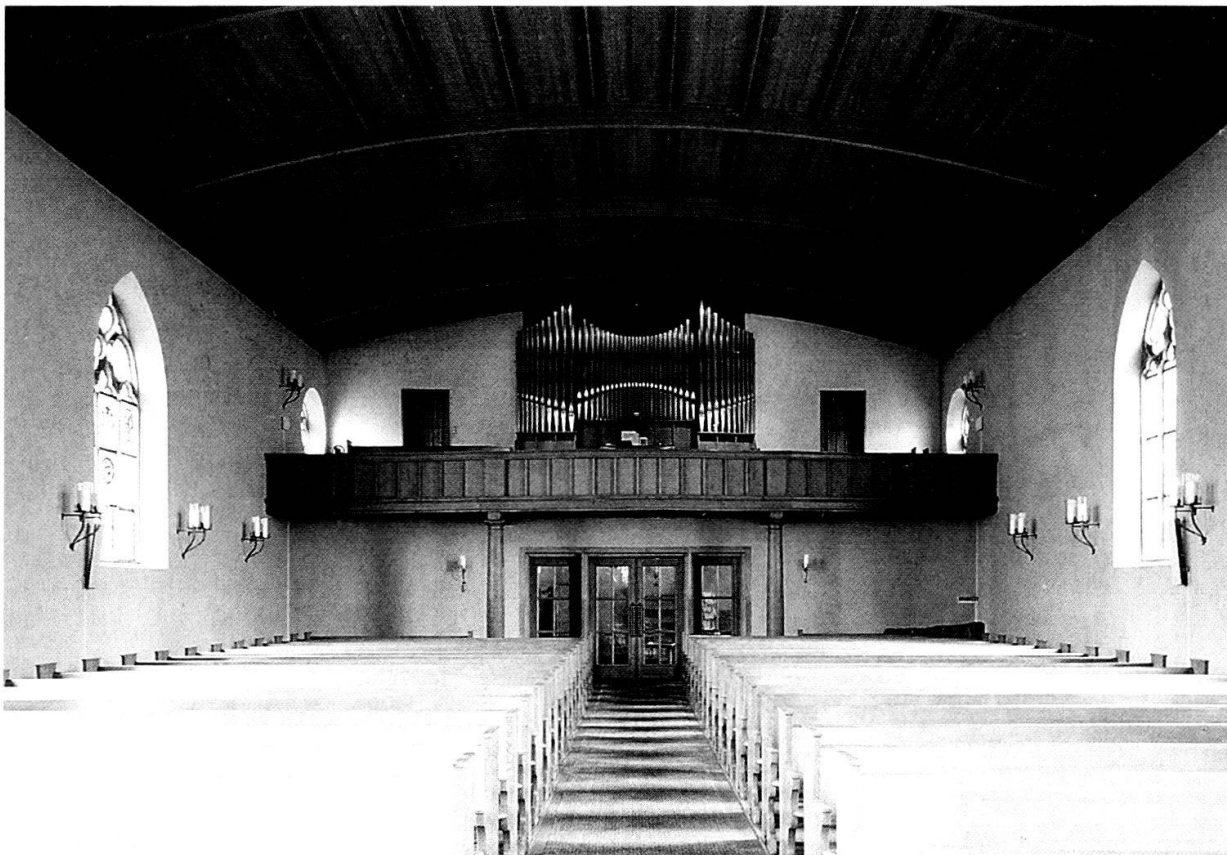
*Nydeggkirche: Inneres in der Gestaltung der fünfziger Jahre mit flachgewölbter Holzdecke, Empore und Orgel.*

Die Hauptorgel in der NYDEGGKIRCHE (Nydegghof 2) wurde während des Gesamtumbaus anfangs der fünfziger Jahre gebaut.<sup>22</sup> Das Instrument ist in seiner Disposition, seinem konstruktiven Aufbau und mit seinem Prospekt ein charakteristisches Zeugnis seiner Zeit. Es versucht, möglichst die ganze Orgelliteratur spielbar zu machen,<sup>23</sup> verzichtet auf ein resonanzfähiges Gehäuse und verbindet eine mechanische Spieltraktur mit einer elektropneumatischen Registertraktur; der Prospekt zeigt in völliger Schlichtheit eine lange Reihe von Pfeifen rahmungslos über einem Unterbau aus Sperrholz. Die Orgel ist ein gutes Beispiel für die Auffassungen des Experten Ernst Schiess, der die bernische Orgellandschaft jener Zeit massgebend geprägt hat. Die Reparaturanfälligkeit, ein vernichtendes Gutachten<sup>24</sup> und die Meinung des beigezogenen Experten<sup>25</sup> führten die Kirchgemeinde zur Absicht, die ungeliebte Orgel durch

einen barocken Vorbildern folgenden Neubau mit Rückpositiv zu ersetzen. Die Denkmalpflege machte auf die Geschlossenheit des Kircheninnern aus den fünfziger Jahren aufmerksam, die durch eine Barockorgel zerstört würde, und wies auf den Wert des Instruments als wichtiges Zeugnis der Orgelbauentwicklung hin. Sie schlug eine Restaurierung der bestehenden Orgel und die Aufstellung eines kleinen Positivs neben dem Chor vor.

Nach langen Diskussionen wurde diesem Konzept zugestimmt. Das alte Instrument wurde 1993/94 vollständig überholt.<sup>26</sup> Dabei blieben nicht nur der Prospekt, sondern auch die konstruktiven Eigenschaften gewahrt. Mit dem Ziel, einen volleren Klang zu erreichen, wurden einige Register ergänzt. Das revidierte Instrument hat in seiner Aufgabe als Gottesdienst- und Konzertorgel eine neue klangliche Präsenz; es hat die Anerkennung der Organisten und Organistinnen gefunden. Zusätzlich wurde 1995 an der Frontwand der Kirche eine in ihrer Grösse und Ausstattung markant wirkende neue Orgel aufgestellt, die sich in ihrer Disposition mit ihrer mitteltönigen Stimmung und ihrem Aussehen an Werke der italienischen Orgelbaufamilie Antegnati anlehnt.<sup>27</sup> B.F.

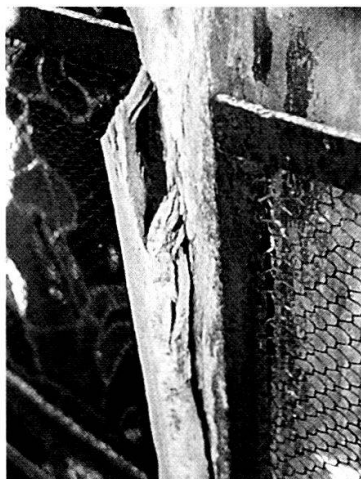
*Berner Münster: Obergadenfront F: In Auflösung begriffener Masswerkteil vor der Auswechslung.*

Die Kapazität der Münsterbauhütte musste in den letzten Jahren in besonderem Umfang für die Sanierung der *Obergadenfronten* eingesetzt werden, deren Masswerke teilweise einsturzgefährdet sind. Von den sehr komplizierten Aussengerüsten aus werden dabei nicht nur die Steinpartien der Fenster (reich profilierte Fenstergewände und Masswerke) restauriert bzw. ersetzt,<sup>35</sup> sondern auch die dazugehörige Fassadenfront sowie die Strebebögen restauriert.<sup>36</sup> Gleichzeitig wird das Glaswerk erneuert. Dabei werden die Klarglasflächen neu ausgeführt, die farbigen Glasmalereien sorgsam restauriert und in demontablen Rahmenkonstruktionen mit einer natürlichen Hinterlüftung raumseitig hinter eine äussere Schutzverglasung montiert.<sup>37</sup> Was für rechteckige Glasmalereifelder (stets verbesserte) Routineausführung ist, wird für Glasmalereien im Bereich der Masswerke des Hochgadens K ein äusserst anspruchsvolles, im Berner Münster erstmals durchgeführtes Unterfangen. Im Verlauf eines Jahrs kann eine Obergadenfront in diesem Sinn umfassend instandgestellt werden; insgesamt sind fünf Fronten des Hauptschiffs restauriert.

35 Nur wenige Stücke können erhalten werden; auf eine «Verbundbauweise», welche den raumseitigen Teil der Masswerke beibehalten und mit neuen aussenseitigen Stücken verbunden hätte, wurde nach gründlichen Abklärungen verzichtet.

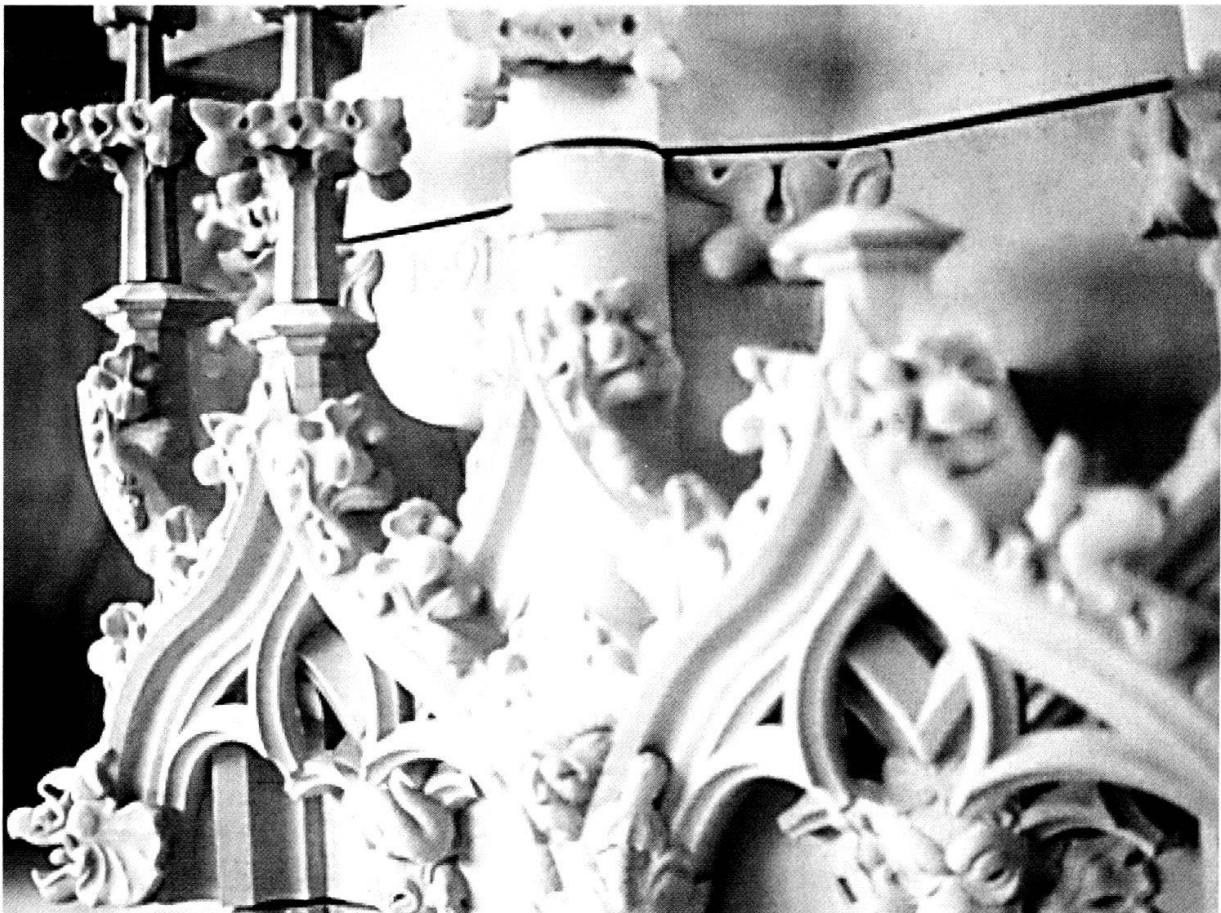
*Münster: Fertig gehauene Baldachin-Gruppe für das Obere Viereck.*

Die Hauptarbeiten am Münster galten der Erneuerung der *Turmwestfront*. Nach jahrelangen Untersuchungen der Ingenieure, die auch das Schwingungsverhalten des Turms bei verschiedenen Betriebszuständen des Geläuts miteinbezogen, steht das detaillierte Vorgehensprogramm fest. Die Bearbeitung der benötigten Ersatzstücke mit Streben, Verdachungen und Wimpergen, für die zum Teil ausserordentlich anspruchsvolle bildhaue-

rische Arbeiten erforderlich sind, ist seit Jahren in Gang und zu rund zwei Dritteln abgeschlossen. In der wärmeren Jahreszeit können nun die völlig verwitterten Quader ausgebrochen und die neuen Werkstücke versetzt werden:<sup>34</sup> mit einer Vollendung dieser Restaurierungsetappe kann frühestens im Jahr 2000 gerechnet werden.
