# Private Bauten

Zeitschrift: **Berner Zeitschrift für Geschichte und Heimatkunde**

Band (Jahr): **63 (2001)**

#### 4. PRIVATE BAUTEN

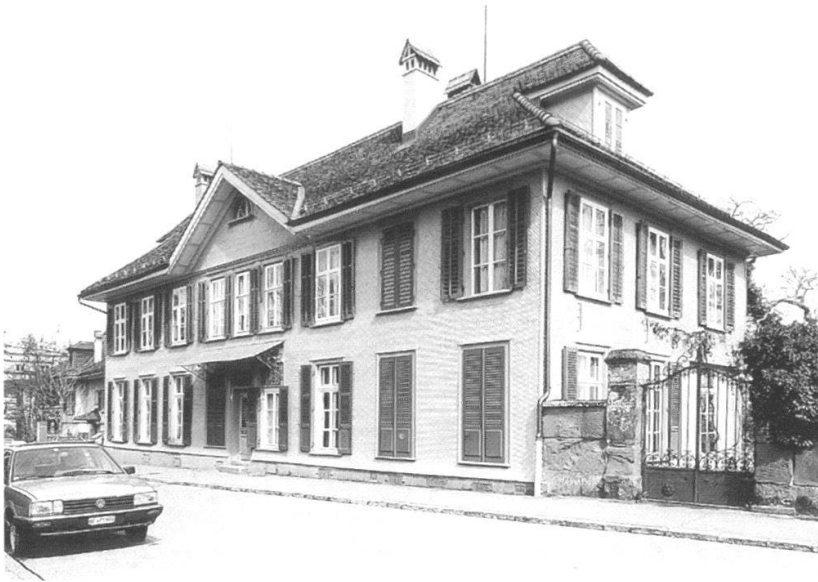
*Alpeneggstrasse 14:  
Strassenansicht nach der  
Fassadenrestaurierung.*

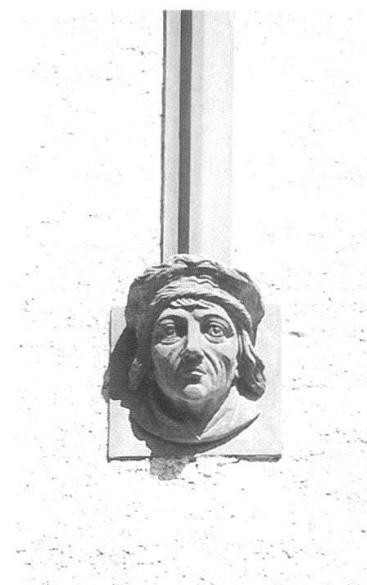
*Helvetiaplatz 5:  
Detail an der Südfassade.*

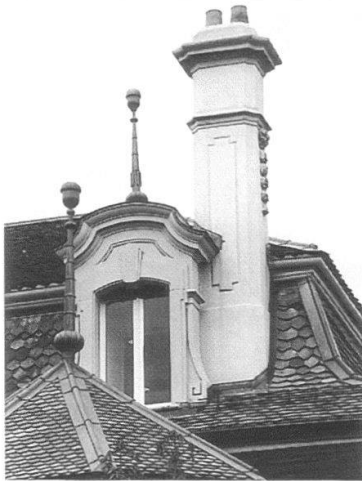
*Seminarstrasse 30:  
Detail der Dachlandschaft.*

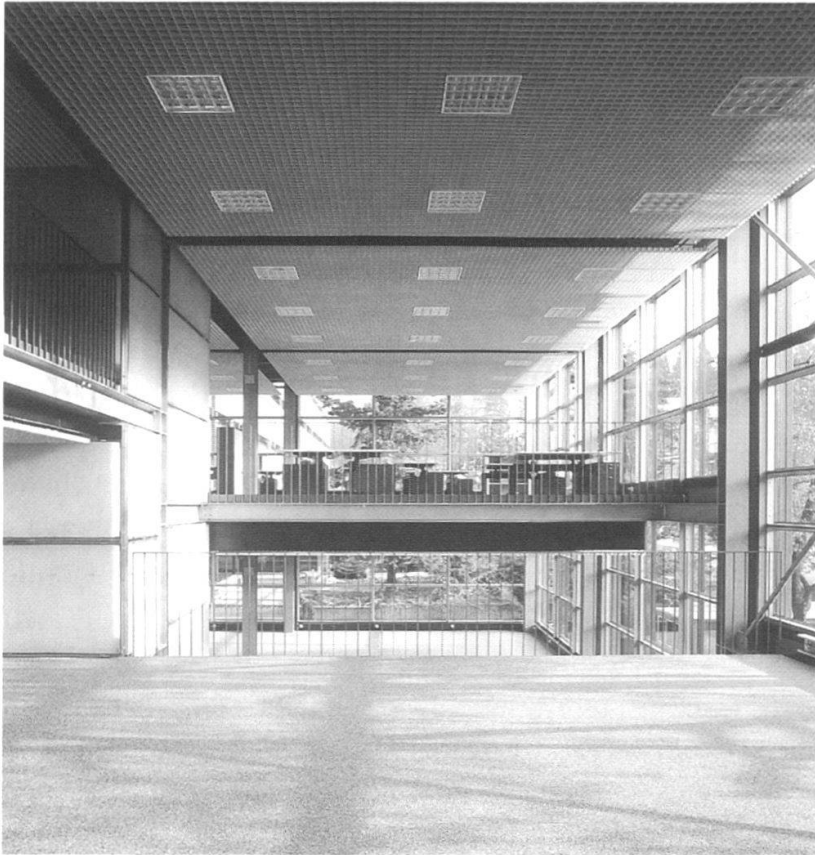
*Weltpoststrasse 17:  
Innenraum vor und nach  
dem Umbau.*
