# Private Bauten

Zeitschrift: **Berner Zeitschrift für Geschichte und Heimatkunde**

Band (Jahr): **67 (2005)**

#### 4. PRIVATE BAUTEN

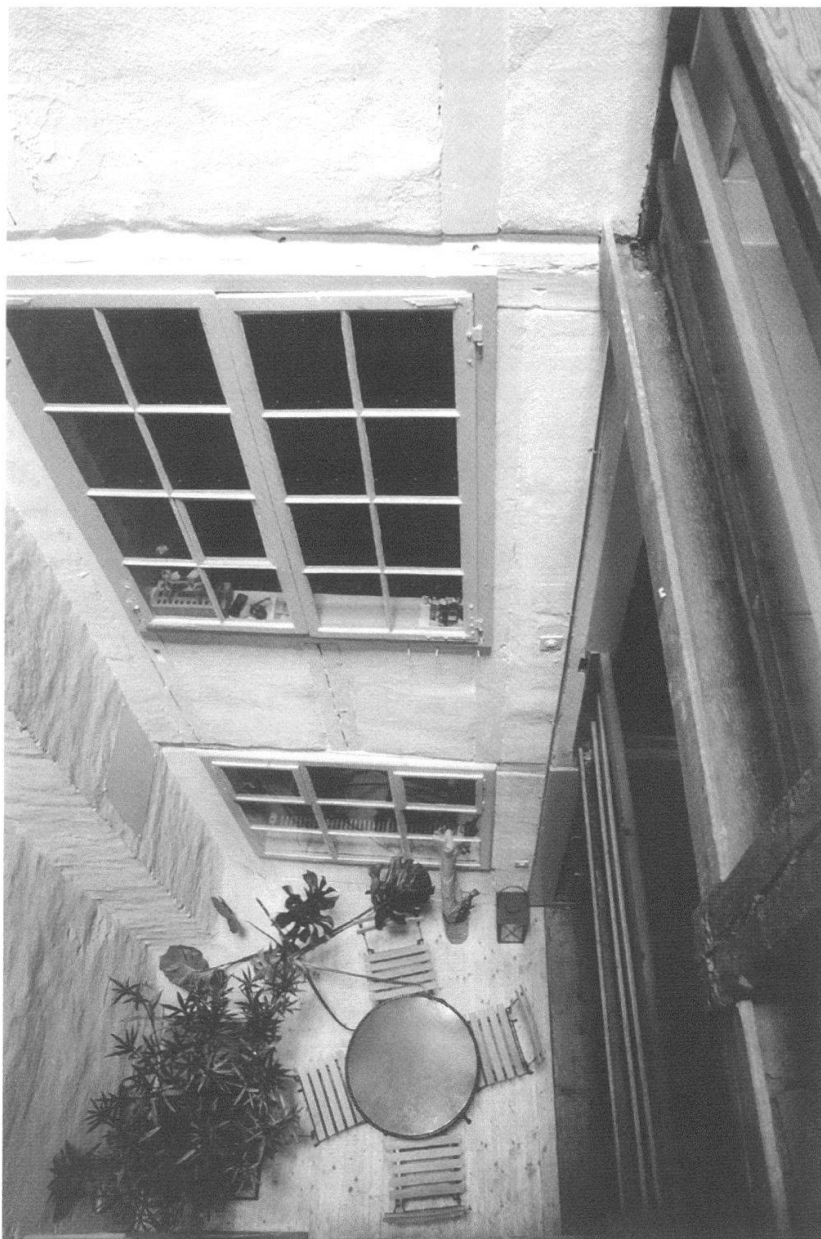
*Schiffлаube 32:  
Inliegender Treppenhausthof  
mit Fassade des Gassen-  
hauses und seitlichen  
Verbindungsgalerien.*

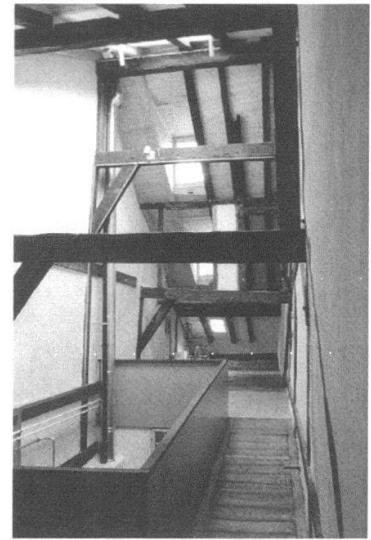
*Schiffflaube 32:  
Dachraum gegen Süden  
mit Treppenhaus-Lichthof  
im Vordergrund.*

Die gegebene Situation mit dem Treppenhaus im Innenhof bedingte den Einbau einer Rauchabzugsklappe in der Dachfläche über dem Hof. Die geforderte Grösse stellte alle Beteiligten vor eine schwierige Aufgabe. Das neue Oblicht blieb unter dem geforderten Mass, war jedoch grösser als das alte und wurde als übergrosse Rauchklappe ausgebildet.<sup>185</sup> Die Riegbrandmauern wurden gründlich saniert, offene Fugen gestopft und alle Gefache neu verputzt. Im Dachbereich, wo die Trennung zu den Nachbarliegenschaften lediglich aus Bretterwänden bestand, wurde zwischen der bestehenden Ständerkonstruktion aufgemauert, die Gefache wurden verputzt. Die Vorder- und Hinterhaus miteinander verbindenden Galerien waren im zweiten und dritten Obergeschoss brandtechnisch nachzurüsten. Anstelle einer konventionellen Aufdoppelung mit Gipsplatten wurde der Bretterbelag entfernt und

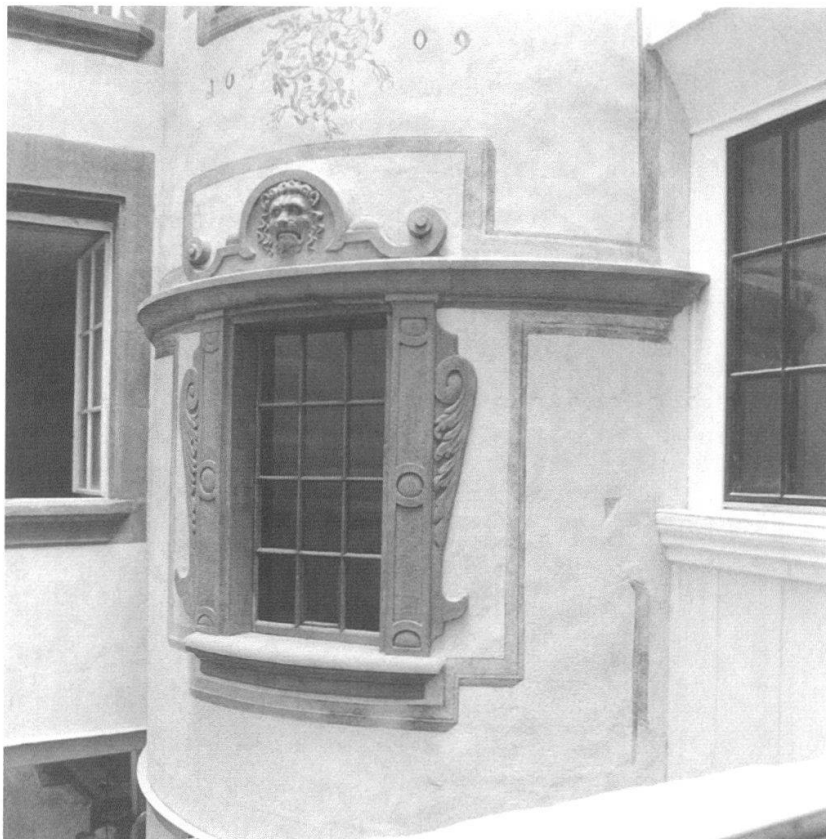
*Gerechtigkeitsgasse 70:  
Trepenturmfenster im  
zweiten Obergeschoss nach  
der Restaurierung, mit  
freigelegter Malerei.  
Trepenturmfenster im  
ersten Obergeschoss  
nach der Restaurierung.*

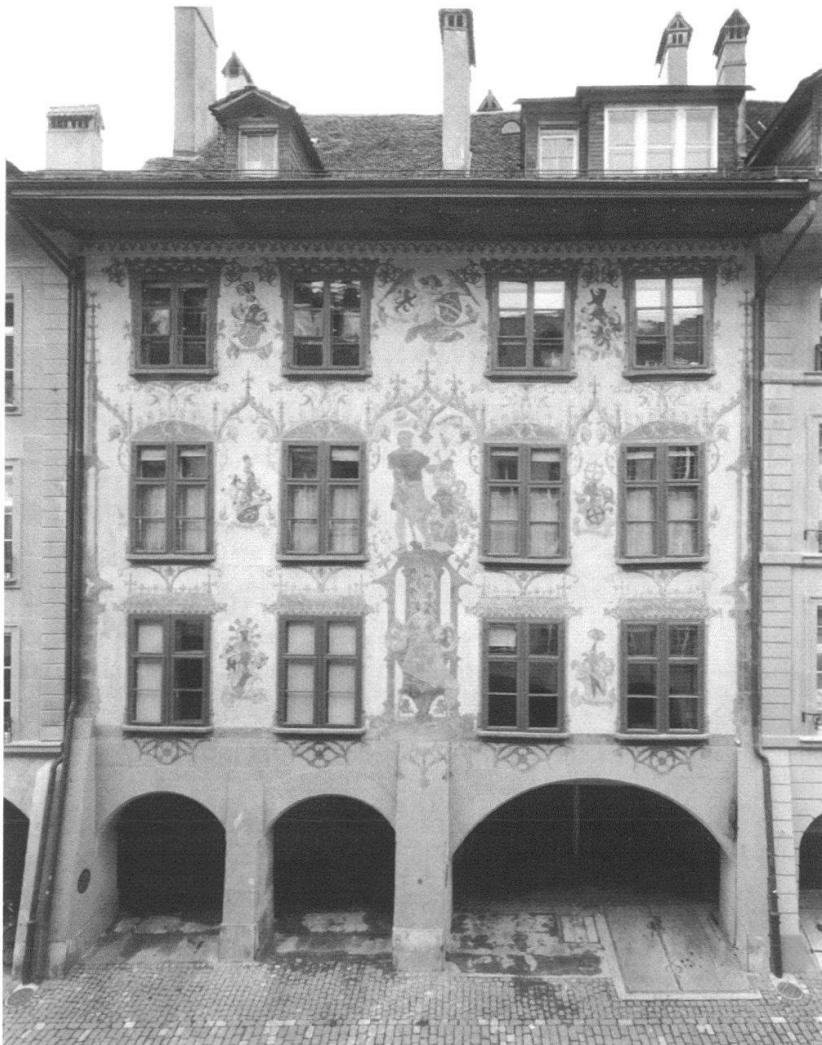
*Zeerlederhaus,  
Junkerngasse 51:  
Gassenfassade mit  
Freskenzyklus von  
Rudolf Mürger. Zustand  
nach der Restaurierung.*

An dieser Fassade entstand 1897 eine ausgezeichnete historistische Malerei, welche die ganze Fassadenfläche mit einer neugotischen Scheinarchitektur überzieht, in die der Besitzerstammbaum des Hauses von 1335 bis 1806, dem Übergang des Eigentums an die Familie von Zeerleder, eingefügt ist. Programm und Ausführung stammen von Rudolf Alfred Münger. Seit den 1970er-Jahren hatte sich der Zustand dieser Malerei schrittweise verschlechtert. Die Denkmalpflege liess eine Schadenermittlung und ein Konservierungskonzept ausarbeiten sowie periodisch Zustandsaufnahmen erstellen – eine Restaurierung lehnte der betagte Eigentümer jedoch kategorisch ab. Ein Generationenwechsel ermöglichte schliesslich die Instandsetzung.<sup>205</sup> Sie umfasste neben der Fassade mit ihren Malereien auch die bestehenden Fenster und Vorfenster, die überholt, das heisst gerichtet und in einzelnen Teilen repariert wurden. Ausserdem waren die Stoffmarkisen instand zu setzen bzw. zu ergänzen.

Mit äusserster Sorgfalt wurde im Lauf des Jahres 2002 die in Ölfarbe ausgeführte Malerei der Fassade gereinigt. Zwei nicht datierbare Überarbeitungen hatten wegen der unterschiedlichen Oberflächenspannung grössere Schäden verursacht; die zahllosen, sich schollenförmig ablösenden Farbpartikel wurden mit Öl und Heissluftfön weich gemacht, an die Fassade zurückgelegt und vorfixiert. Danach erfolgte die Reparatur des Sandsteingrundes. Einige Bänke waren neu einzusetzen, die meisten Schäden konnten indessen durch Aufmörtelungen auf der Basis von Kalk und Trass behoben werden. Daraufhin folgten die Behandlung der Malereischicht mit einer ausgemagerten Lösung von Leinöl-Standöl und das Anbringen minimaler Retuschen zur besseren Lesbarkeit bei den Fehlstellen. Die durch eindringendes Regenwasser stark beschädigte Vogeldiele wurde durch ein Unterdach geschützt, einer sorgfältigen Reinigung unterzogen und so in

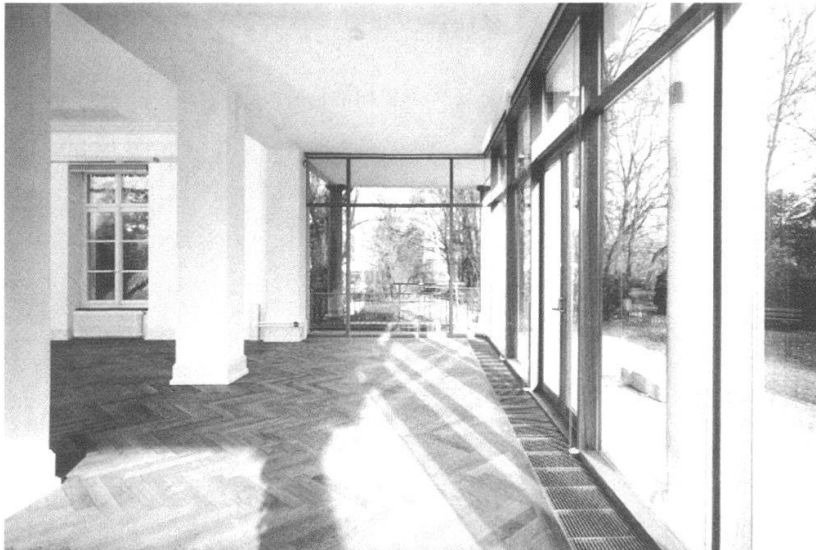
*Bellevue:  
Neue Peristylverglasung.*

schen Anforderungen angepasst. Die barocken Jalousieläden mit historischen Beschlägen<sup>245</sup> wurden instand gestellt und zum Teil nachgebildet. Der oxyd-ockrige Zementputz aus den 1930er-Jahren wurde entfernt, der neue kalkgebundene Verputz mit der Kelle aufgetragen, der umlaufende Sandsteinsockel rekonstruiert. Die geschädigten Sandsteinteile wurden instand gestellt; zu erwähnen sind die Peristylsäulen, die an Basis und Schaft teilweise massive Schäden aufwiesen.

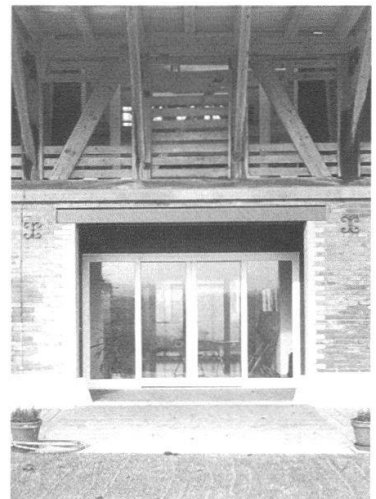
*Riedernstrasse 40, 40 A:  
Neue Fassadengestaltung  
im ehemaligen Stallteil.*
