# Das Erdbeben in Lüttich vom 8. November 1983

Autor(en): **Ammann, Walter / Ziegler, Armin**

Zeitschrift: **Schweizer Ingenieur und Architekt**

Band (Jahr): **102 (1984)**

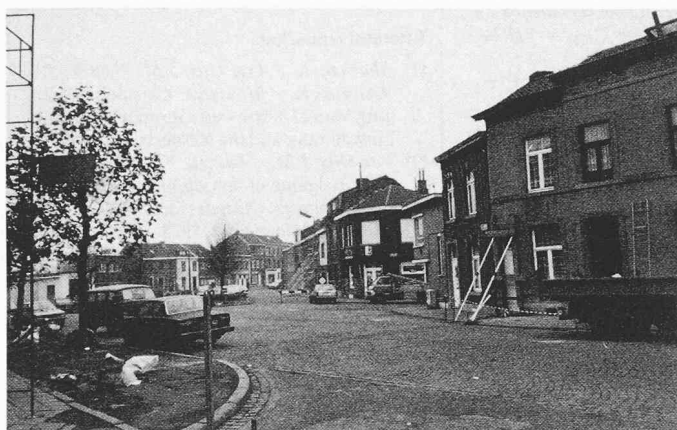
Bild 6. Strassenzug in Saint-Nicolas mit den typischen zweistöckigen Backsteinbauten. Einzelne Fassaden mussten gestützt werden

Bild 6 zeigt einen typischen Strassenzug im Hauptschadengebiet (Quartier Saint-Nicolas). Der Grossteil der Häuser sind aneinandergebaute, einfach un-

terkellerte, zweigeschossige *Backsteinbauten* mit einem qualitativ nicht besonders hochstehenden Zweischalenmauerwerk. Die meisten Häuser dürften zwischen 30 und 70 Jahre alt sein. Neuere *Stahlbetonskelettbauten* waren nur vereinzelt anzutreffen; diese wiesen jedoch keine sichtbaren Schäden auf.

einzelne Wandpartien aus ihrem Verband und neigten sich gegen aussen, so dass die Fassaden gestützt werden mussten (Bild 6). Die für Erdbeben typi-

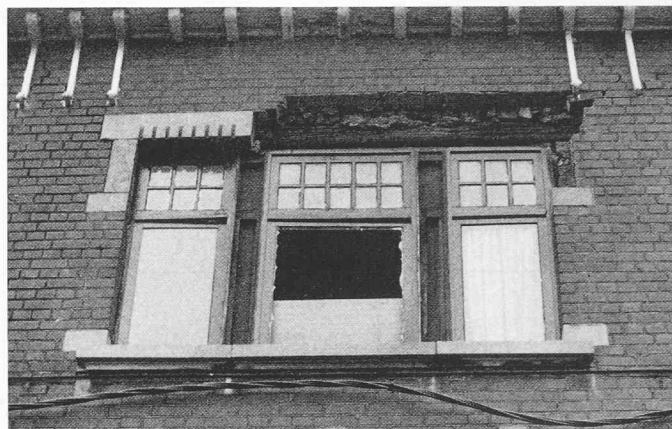
Bild 7. Herausgebrochene Fenstereinfassungen an einem Haus in Saint-Nicolas. Das Zweischalen-Mauerwerk wird sichtbar, wobei die innere Schale qualitativ schlechter scheint als die äussere Schale

Die meisten Schäden waren von aussen im Bereich der Fenster zu beobachten (Bilder 7 und 8). Bei vielen Häusern waren die Fensterstürze, die darüberliegenden Mauerwerksteile und auch die seitlichen Einfassungssteine beschädigt und teilweise herausgebrochen. Einen ebenfalls sehr häufigen Schaden stellten die abgebrochenen *Kamine* dar. Bild 9 zeigt ein Dach mit zwei in die gleiche Richtung herabgestürzten Kaminen.

Die Art der aufgetretenen Schäden, insbesondere die Art der Mauerwerksrisse, die Beschädigung der Fensterstürze und der darüberliegenden Mauerwerksteile (Bild 7), die verschobene Lage der seitlichen, massiven Fenstereinfassung gegenüber dem Fenstersturz (Bild 8) oder auch die nach unten verschobenen Steinpakete in Fensterbögen (Bild 10) lässt vermuten, dass die *massgebliche Beanspruchung in vertikaler Richtung* erfolgte, d. h. dass die Vertikalbeschleunigungen zumindest in einer ersten Phase grösser waren als die Horizontalbeschleunigungen. Anschaulich lässt sich dies durch eine Fokussierung der Erdbebenwellen in diesem Hügel von Saint-Nicolas deuten, verbunden mit einer zunehmenden Aufrichtung der Erdbebenwellen gegen die Vertikale, was dann zu einer Art «Stoss von

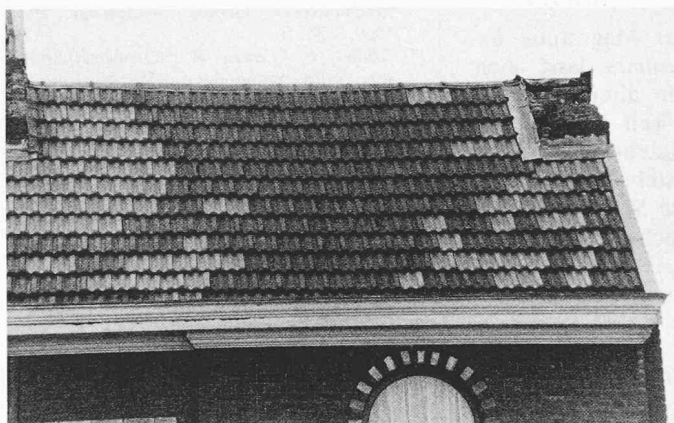
Bild 9. Dach mit zerstörten Kaminen. Die hellen Partien zeigen das Ausmass der zerstörten Dachziegel. Beide Kamine sind in die gleiche Richtung gefallen (E-W)

schräg unten» geführt haben mag. Für diese Vermutung sprechen auch die Beobachtungen, dass die Kamine oder auch die Grabsteine im Friedhof von Saint Gilles mehrheitlich in die gleiche Richtung (E-W) umgestürzt sind, oder dass die Decken im Innern der Häuser zum Teil starke Schäden aufwiesen.

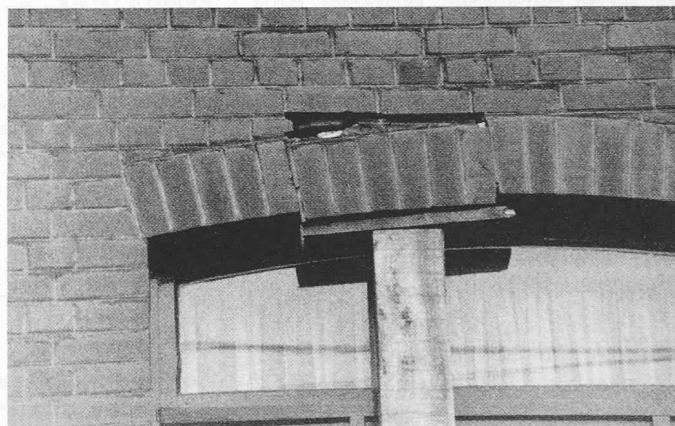
Bild 10. Nach unten verschobener Teil eines Fensterbogens. Deutet auf starke vertikale Beanspruchung hin

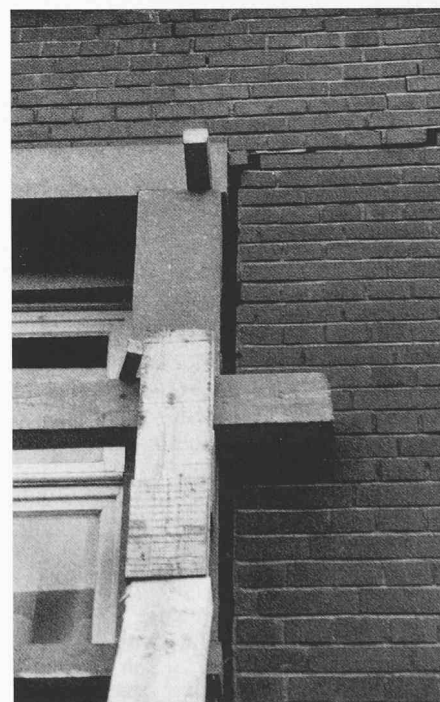
Bild 8. Die massive, seitliche Fenstereinfassung ist um mehrere cm verschoben. Dies deutet auf eine kurzzeitige Entlastung in vertikaler Richtung hin
