# Bauleitung: Rekonstruktion der Reussbrücke Wassen

# Bauleitung

## Rekonstruktion der Reussbrücke Wassen

In den folgenden Abschnitten werden die Probleme und Aufgaben der Bauleitung, die einzelnen Bauphasen, das Bauprogramm sowie die Bauausführung mit den speziellen Randbedingungen (Gefährdung, Termindruck, Witterung, Lawinengefahr usw.) aufgezeigt und beschrieben.

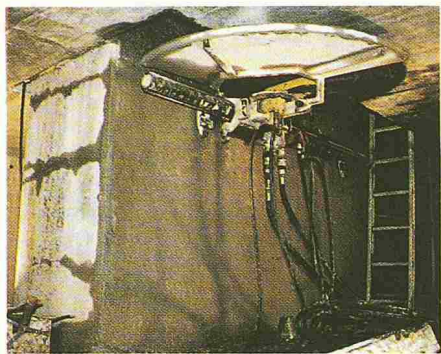
Bild 13. Bohr- und Fräsarbeiten am Pfeilerfuss für den Einbau des Gleitlagers  
Bildautor: A. von Glutz

Ein Vergleich mit dem Schneeprofil Gütsch, 6 km südlich der Diederberge im Raume Andermatt, zeigte analog die schlechte Schicht im untersten Teil (körnige Schwimm-Schneesicht mit nur 3 kg Widerstandswert). Bei einer Erwärmung musste mit einem Abgleiten der Schneemasse gerechnet werden. Es wurde daher erneut festgelegt, dass eine Arbeit beim Pfeilerfuss nur bei Lawinengrad 0-1 zugelassen ist in der Zeit von 06.00 bis max. 14.00 Uhr. Aufgrund der tiefen Temperaturen konnten die Bohr- und Fräsarbeiten am Pfeilerfuss und der Gleitlagereinbau vom 15.-22. April 1988 vorgenommen werden (Bild 13).
