Das Erdbeben in Lüttich vom 8. November 1983

Von Walter Ammann und Armin Ziegler, Zürich

Ein Erdbeben der Magnitude $M = 5,0$ erschütterte am 8. November 1983 die Stadt Lüttich und Umgebung. Das Erdbeben forderte 2 Tote und 10 Verletzte und richtete nach ersten offiziellen Schätzungen Sachschäden von annähernd 100 Mio sFr. an. Rund 120 Häuser mussten aus Sicherheitsgründen evakuiert werden. Einige Wasserleitungsbrüche sowie kurzfristige Unterbrüche im lokalen Elektrizitäts- und Telefonnetz wurden registriert. Eine Beurteilung der aufgetretenen Schäden lässt auf eine maximale Intensität von $I_{MSK} = VII$ schliessen.

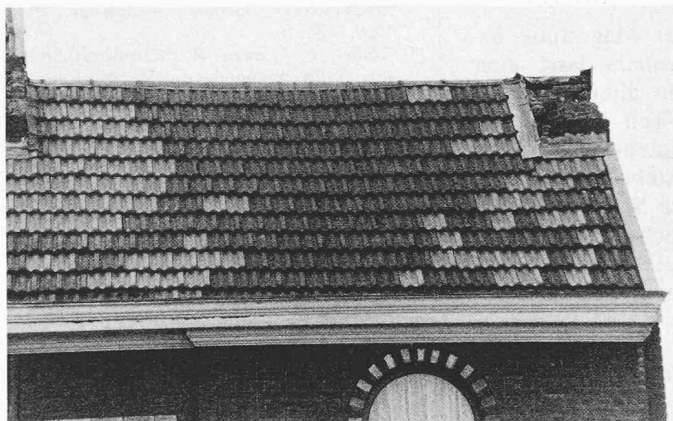
Bild 9. Dach mit zerstörten Kaminen. Die hellen Partien zeigen das Ausmass der zerstörten Dachziegel. Beide Kamine sind in die gleiche Richtung gefallen (E-W)

Die meisten Schäden waren von aussen im Bereich der Fenster zu beobachten (Bilder 7 und 8). Bei vielen Häusern waren die Fensterstürze, die darüberliegenden Mauerwerksteile und auch die seitlichen Einfassungssteine beschädigt und teilweise herausgebrochen. Einen ebenfalls sehr häufigen Schaden stellten die abgebrochenen Kamine dar. Bild 9 zeigt ein Dach mit zwei in die gleiche Richtung herabgestürzten Kaminen.

schräg unten» geführt haben mag. Für diese Vermutung sprechen auch die Beobachtungen, dass die Kamine oder auch die Grabsteine im Friedhof von Saint Gilles mehrheitlich in die gleiche Richtung (E-W) umgestürzt sind, oder dass die Decken im Innern der Häuser zum Teil starke Schäden aufwiesen.

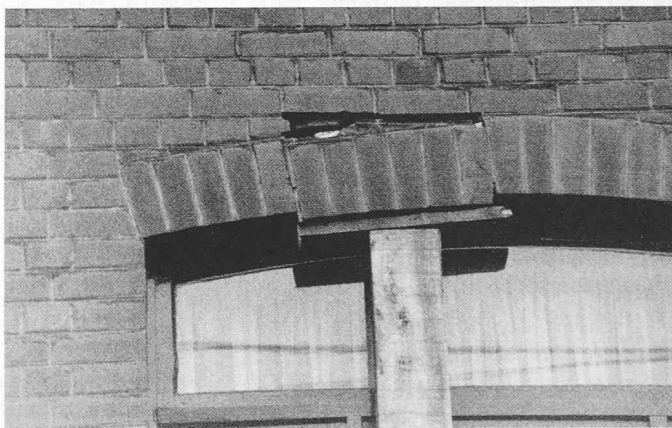
Bild 10. Nach unten verschobener Teil eines Fensterbogens. Deutet auf starke vertikale Beanspruchung hin

Die Art der aufgetretenen Schäden, insbesondere die Art der Mauerwerksrisse, die Beschädigung der Fensterstürze und der darüberliegenden Mauerwerksteile (Bild 7), die verschobene Lage der seitlichen, massiven Fenstereinfassung gegenüber dem Fenstersturz (Bild 8) oder auch die nach unten verschobenen Steinpakete in Fensterbögen (Bild 10) lässt vermuten, dass die *massgebliche Beanspruchung in vertikaler Richtung* erfolgte, d. h. dass die Vertikalbeschleunigungen zumindest in einer ersten Phase grösser waren als die Horizontalbeschleunigungen. Anschaulich lässt sich dies durch eine Fokussierung der Erdbebenwellen in diesem Hügel von Saint-Nicolas deuten, verbunden mit einer zunehmenden Aufrichtung der Erdbebenwellen gegen die Vertikale, was dann zu einer Art «Stoss von
