Zeitschrift: **Aarauener Neujahrsblätter**

Band (Jahr): **92 (2018)**

# Mittlere Telli Reloaded – Herausforderungen bei der Erneuerung einer Grosssiedlung

Stephan Bircher

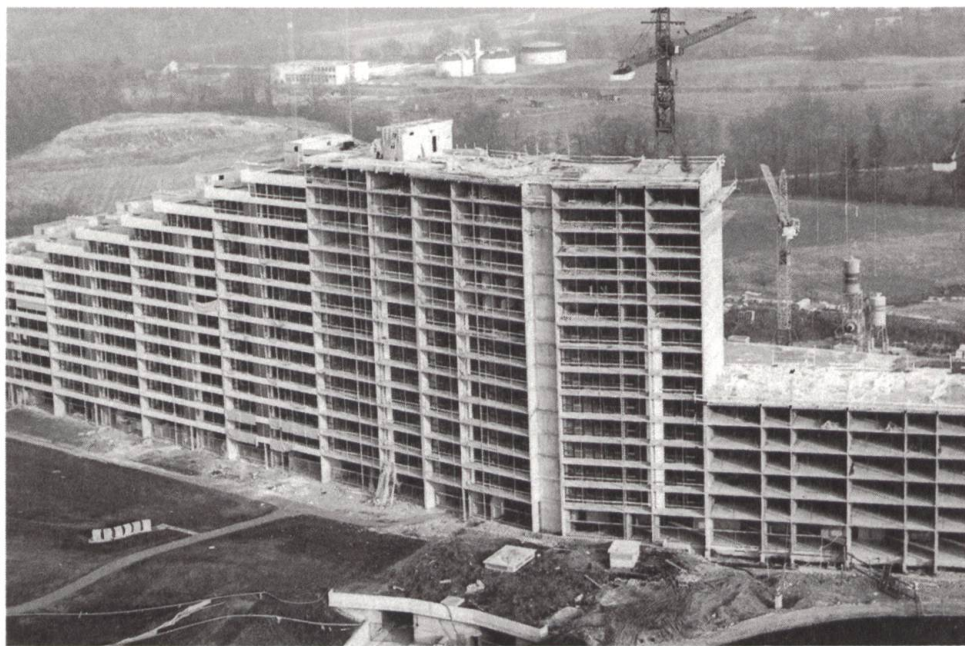
↑ Rohbau der im «Taktverfahren» erstellten Wohnzeile Rüt matt, um 1972. Ein Geschoss mit zwei Wohnungen wird innerhalb von 7,5 Arbeitstagen fertiggestellt. (Bild: Denkmalpflege)

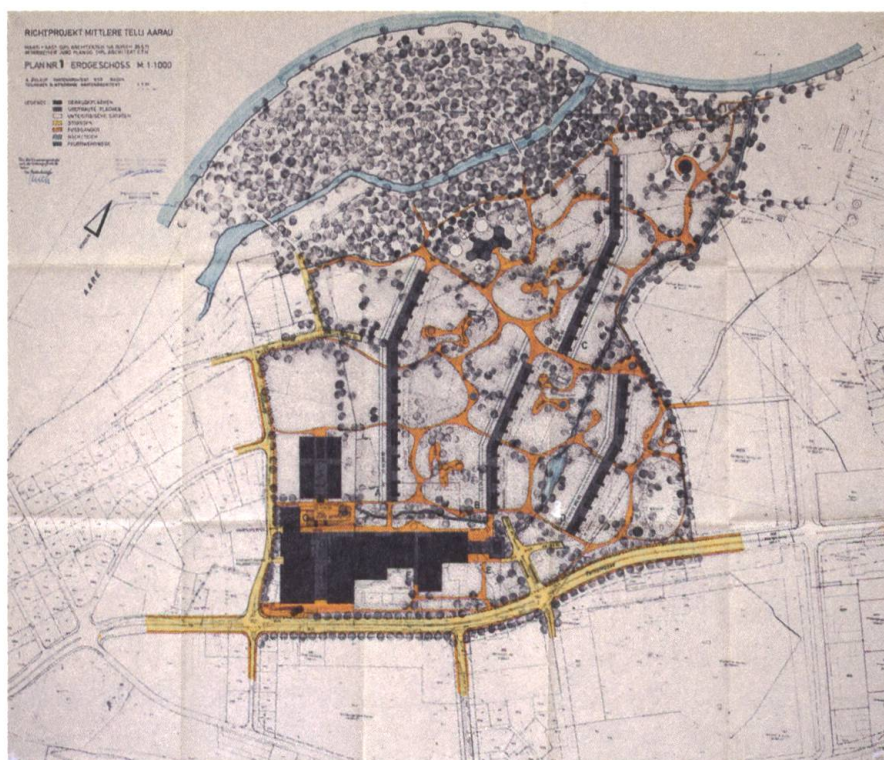
↓ Richtprojekt, Plan Nr. 01 von Marti + Kast, Zürich, 1971, Umgebungsgestaltung in Zusammenarbeit mit A. Zulauf. Das Richtprojekt ist Basis für die Ausgestaltung des Grundeigentümervertrags.
