# Die Püschelrunse am Flüelapass = La "Püschelrunse" au col de la Flüela

Heft 3: **Umgang mit Naturgefahren = Réponse aux dangers naturels**

# Die Püschelrunse am Flüelapass

**Der Gefahrenschutz am Flüelapass wird durch eine Kombination von technischen und ingenieurb biologischen Massnahmen angestrebt.**

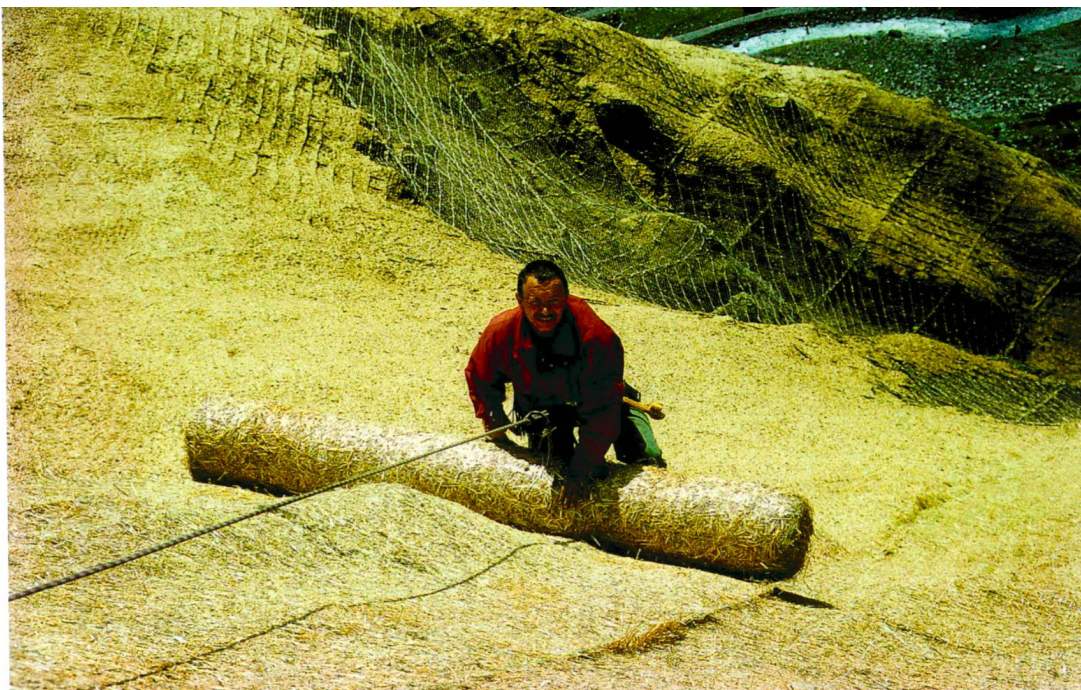
Verlegen einer Beschattungsmatte im Steilbereich des Böschungskopfes mit Seilsicherung.

*Pose d'une natte ombrageante dans la partie abrupte du sommet du talus, avec assurage de sécurité.*

Die Abdeckung der Saatflächen erfolgte je nach Steilheit und Geländeform mit einer Mulchabdeckung oder Beschattungsmatte. Dabei wurde keine vollflächige Begrünung angestrebt, um den gestalterischen Aspekten einer mit Felsfluchten durchsetzten Landschaft gerecht zu werden.

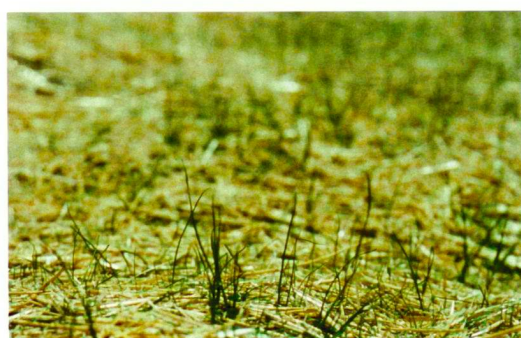
**Keimende Wildblumenmischung (CH-Oekotypen)**  
etwa vier Wochen nach der Ansaat.

**Le mélange de fleurs indigènes (Ecotypes-CH)**  
environ quatre semaines après l'ensemencement.

Alle Sanierungsarbeiten konnten erfolgreich abgeschlossen werden. Dabei entwickelte sich die Vegetationsdecke trotz der extremen Bedingungen sehr erfreulich. Der Einsatz einer gemäss Vegetationskartierung speziell auf die Örtlichkeiten angepassten Saatgutmischung mit CH Hochlagen-Ökotypen in Kombination mit dem Eintrag organischer Masse kann als Erfolg gewertet werden.

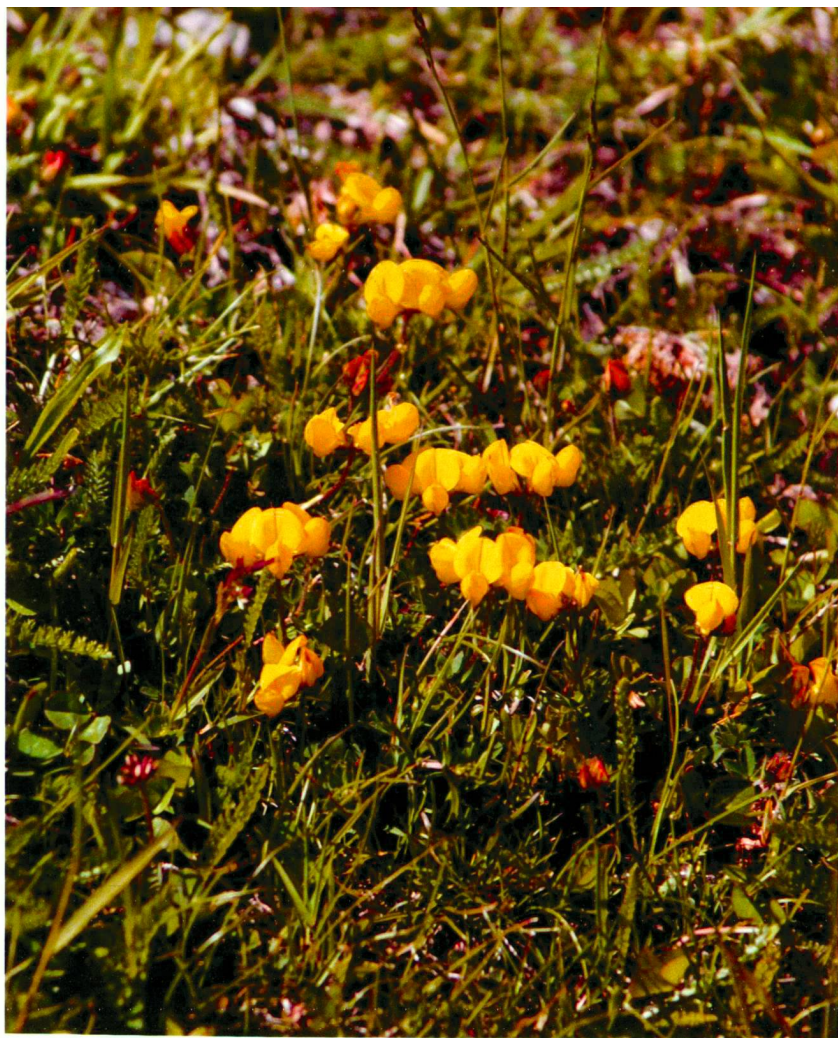
Die Pflanzendecke etabliert sich in einer erfreulichen Vielfalt.

*La couverture végétale s'établit avec une richesse rejoissante.*
