## Geordnete Deponie Felsegg

Landschaftspflegerische Massnahmen zur Eingliederung eines Deponiekörpers

*Auftraggeber:* Zweckverband Abfallbeseitigung Uzwil/SG

*Projekt:* O. Lang, Dipl. Landschaftsarchitekt SIA/BSG, Büro für Landschaftspflege und Landschaftsplanung, Uster

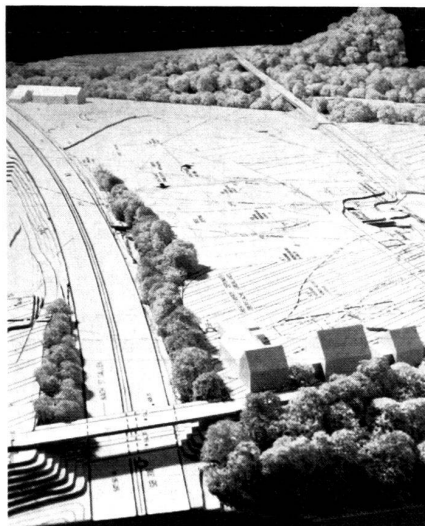
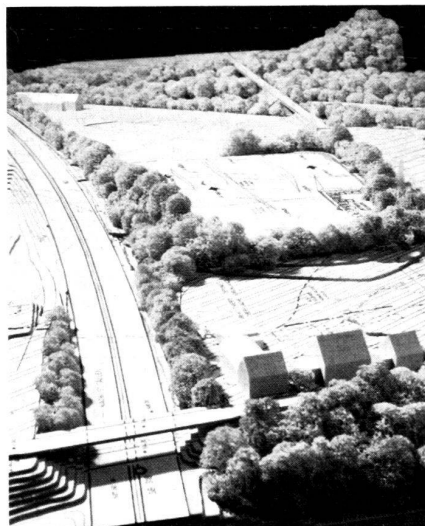
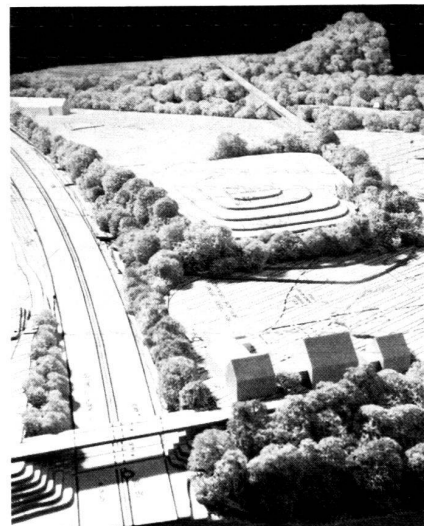
*Beschreibung:* Der Standort befindet sich am Rand eines Grundwassereinzugsgebietes zwischen der Autobahn N1 und der Thur. Zur Zeit der Auftragserteilung war die Deponie mehrere Jahre in Betrieb. Der Auftrag lautete: Sanierung und Erweiterung (Volumen) der Deponie sowie Rationalisierung des Deponiebetriebes. Die Untergrundabdichtungen und die Entwässerungsleitungen waren erstellt. Vor der Ablagerung der Materialien wurde am gleichen Standort Kies abgebaut. Probleme ergaben sich aus: Der Lage zum Grundwasser (Spiegelschwankungen), der Nähe zum Fluss, den geotechnischen Verhältnissen zur Autobahn (Auflasten und Verschiebungen), der optischen Eingliederung in das Landschaftsbild sowie der Siedlungsnähe des Standortes. Um die Planung und die Massnahmen nachvollziehbar und langfristig kontrollierbar durchzuführen, wurde der Istzustand genau erfasst und beurteilt: Vermessung (Orthofoto) inklusive der gesamten Untergrundsituation (Geologie, Hydrogeologie, Standsicherheit). Sämtliche infrastrukturellen Anlagen wurden überprüft, die nicht erfassten wurden ergänzt, speziell die Abwasserabflüsse. Für die Orientierung der Öffentlichkeit wurde ein Modell erstellt (Massstab 1:500), für die Langzeitkontrolle ein Luftbildplan (farbig) mit sämtlichen zu kontrollierenden Faktoren (Abwasserleitungen, Grundwasser- und Felsisohypsen, mögliche Gasaustritte, geotechnische Angaben, Vermessungsnetz [nach Koordinaten] usw.). Mit landschaftsgestalterischen Massnahmen wurde der Deponiekörper in das Landschaftsbild der Hügellandschaft eingegliedert.
