# Esempi pratici di controllo e sorveglianza di costruzioni caratterizzate da problematiche geotecniche

Autor(en): **Leoni, Romano / Gysi, Hansjürg**

Zeitschrift: **Archi : rivista svizzera di architettura, ingegneria e urbanistica =  
Swiss review of architecture, engineering and urban planning**

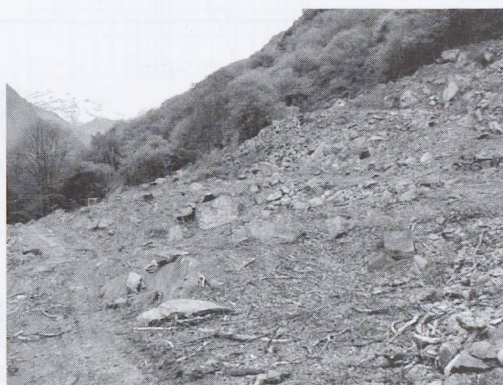
17 - Il disboscamento preliminare consente una valutazione realistica delle dimensioni dei blocchi costituenti il terreno di costruzione. I portali delle due canne ovest (a sinistra) debbono essere collocati circa al centro della fotografia

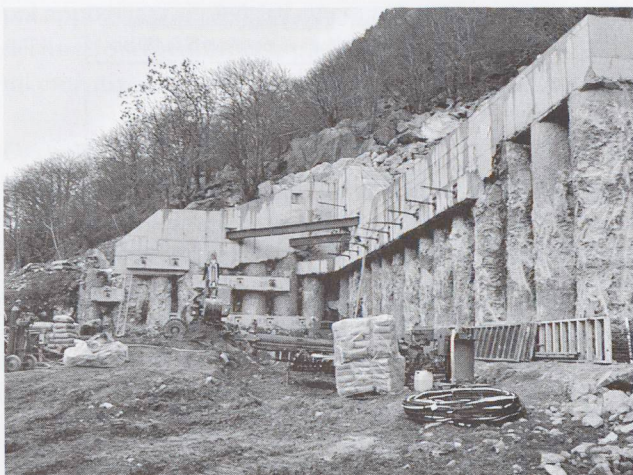
18 – Vista equivalente a metà scavo. Sulla destra c'è la parete di sostegno divisoria tra le canne ovest e est. È in perforazione e posa il secondo livello d'ancoraggio

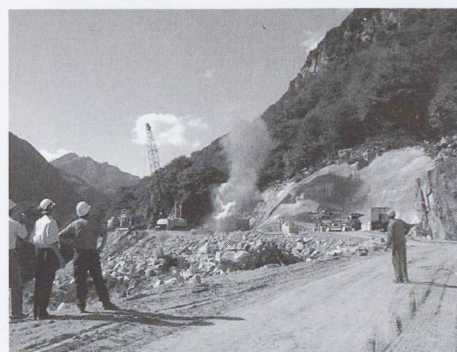
24 - Con il medesimo sistema di controllo sono poi controllate le vibrazioni in fase di perforazione a rotazione
