# La chapelle Saint-Barthélemy à Courrendlin

## *Les recherches archéologiques en 1975-1976*

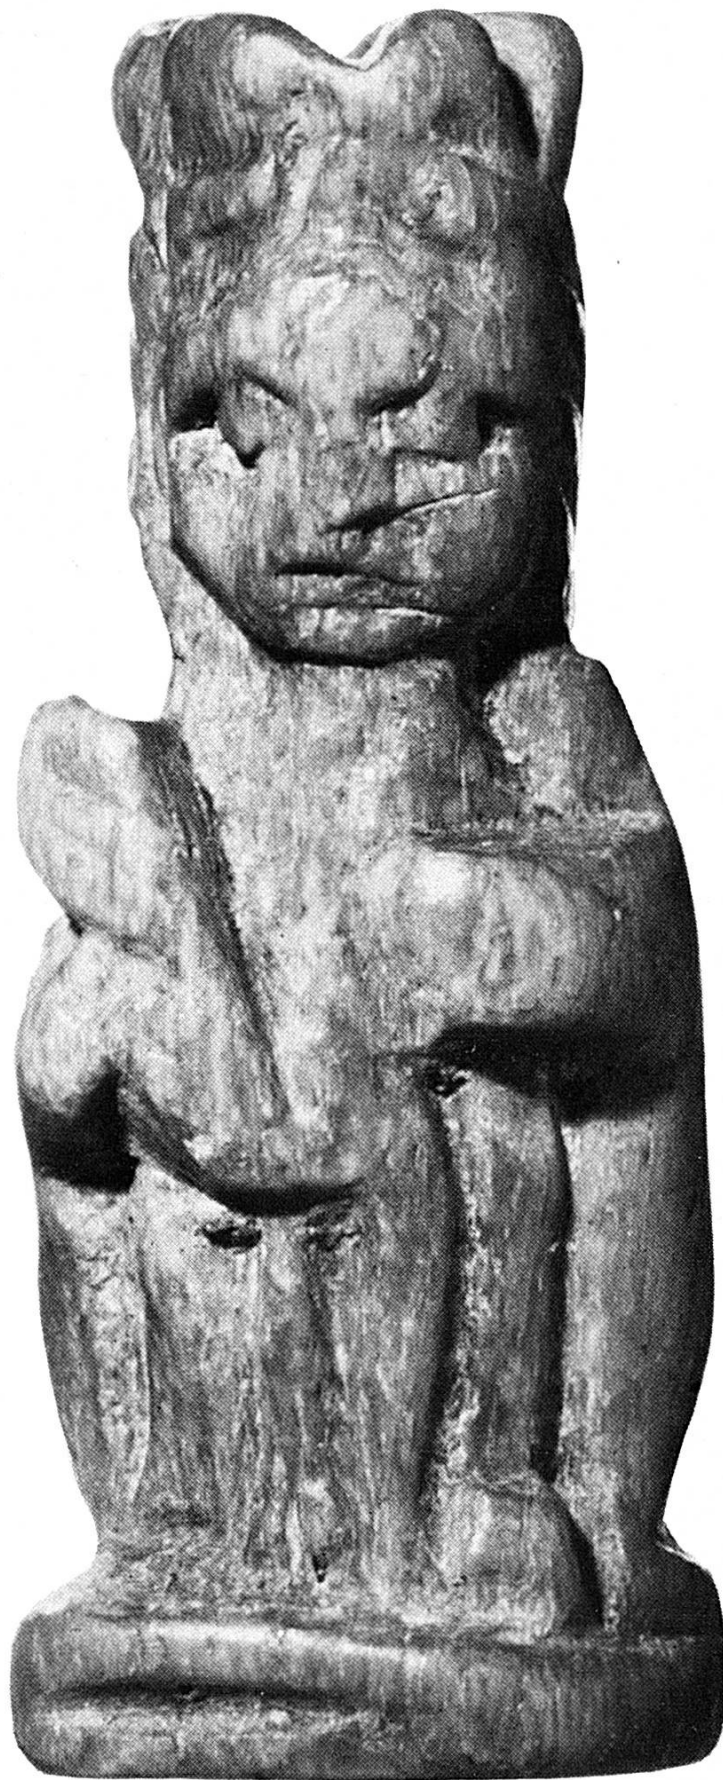
Fig. 3

La plus belle pièce trouvée, en tant que mobilier funéraire, avec la sépulture N° 4 à l'intérieur de la deuxième (ou troisième) église: une figurine en os (fig. 3). Cette statuette, mesurant seulement 19 mm de haut, présente une personne couronnée avec un enfant (?) dans le bras droit. La pièce est percée dans le sens longitudinal et elle était reliée par un fil de bronze avec une croix en os, mesurant 20/16 mm.

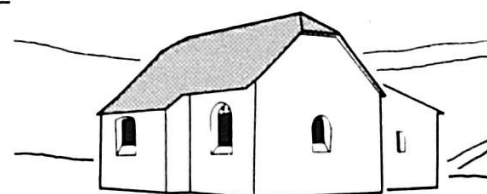
d) Eglise des 13<sup>e</sup>-14<sup>e</sup> siècles.

## 3. *L'église des 13<sup>e</sup>-14<sup>e</sup> siècles* (fig. 6 d)

Dans cette église, une partie est conservée. La hauteur du chœur peut être repérée dans les combles. La fenêtre orientale et la porte latérale dans le mur sud de la nef sont d'origine. La hauteur du clocher et la distribution ainsi que la forme des fenêtres sont arbitraires. A titre de comparaison, nous ajoutons aux restitutions une perspective de la chapelle en 1975 (fig. 6 e).
