# Eboulement du 15 mars 2008 au tunnel de La Roche (H18), géologie et travaux confortatifs

François Flury, Valérie Kohler  
et David Siffert

## Description de l'événement

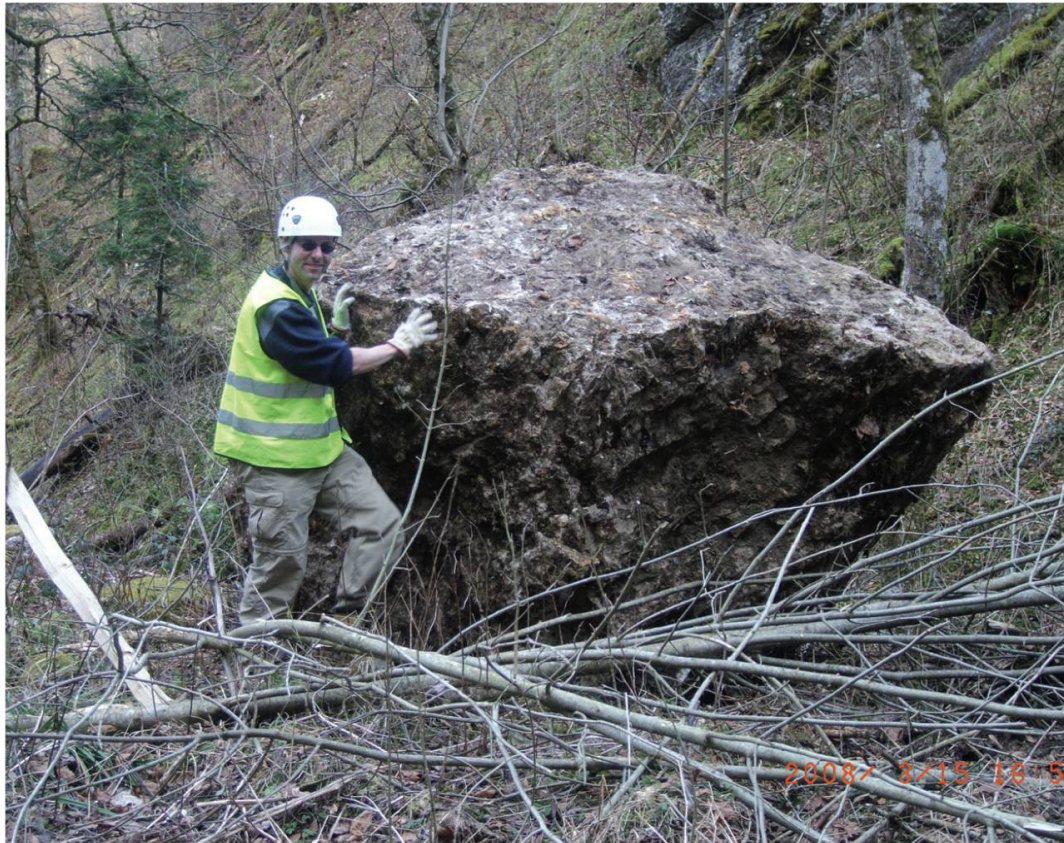
Quelques blocs ont poursuivi leur trajectoire en aval de la ligne CJ et deux éléments (2,2 et 5,8 m<sup>3</sup>) ont atteint le fond de vallée à la Combe Tabeillon, ce qui représente environ quatre cent cinquante mètres de distance depuis la niche d'arrachement située en amont de la H18.

Figure 5: le bloc de 5.8 m<sup>3</sup> retrouvé à la Combe Tabeillon.
