**Zeitschrift:** Actes de la Société jurassienne d'émulation  
**Herausgeber:** Société jurassienne d'émulation  
**Band:** 123 (2020)

**Artikel:** En Pratchie - diagnostic fonctionnel du bas-marais d'importance nationale n° 3901  
**Autor:** Montavon. Célien / Grosvernier, Philippe  
**DOI:** <https://doi.org/10.5169/seals-1002390>

# En Pratchie — diagnostic fonctionnel du bas-marais d'importance nationale n° 3901

CÉLIEN MONTAVON,  
PHILIPPE GROSVERNIER

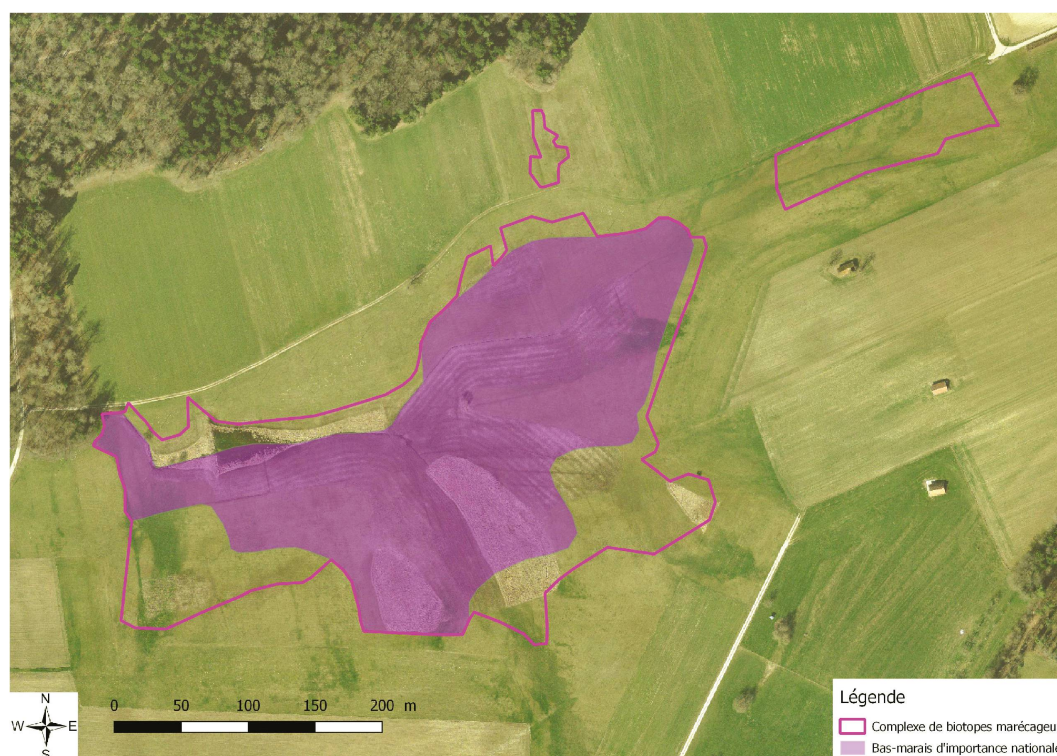
Fig. 2. En rose, le périmètre du marais en tant que biogéocénose défini sur la base de la carte de végétation et de la carte des sols. L'orthophoto de 2017 utilisée comme fond de carte laisse apparaître les traces d'humidité des sols. En violet, le biotope au sens de l'inventaire fédéral des bas-marais.

Le périmètre du marais en tant que biogéocénose est le résultat de l'intégration d'une carte de végétation réalisée par l'Université de Neuchâtel (Poupon & Gobat 2008) et de la carte des sols de l'Agroscope de Reckenholz (Bonnard 1996). Il est matérialisé en rose sur la figure 2.

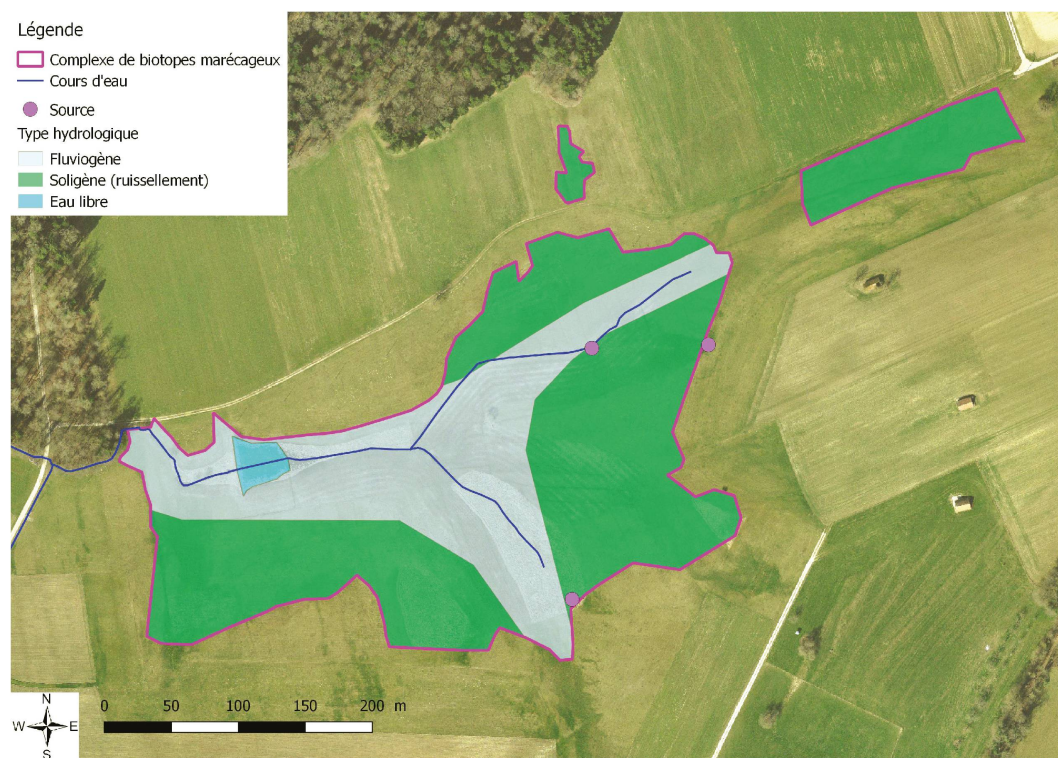
Fig. 4. Le marais présente un fonctionnement hydrologique mixte : fluviogène dans l'emprise historique des cours d'eau (en bleu clair) et soligène de ruissellement dans le reste du biotope (vert). Les cours d'eau dépendent des sources et doivent pouvoir divaguer librement dans le terrain alors que les surfaces de marais de pente nécessitent un ruissellement diffus.

La carte géologique montre la présence d'alluvions témoignant d'un fonctionnement fluviogène du marais là où coulent encore aujourd'hui des cours d'eau dont le tracé rectiligne indique une correction d'origine anthropique (fig. 4). Ces cours d'eau naissent de sources. Cette partie fluviogène du marais a besoin de cours d'eau pouvant déborder et inonder. Sur le reste du site, la végétation marécageuse dépend des eaux de pentes sous forme de ruissellements diffus et dépend donc largement du bassin versant.

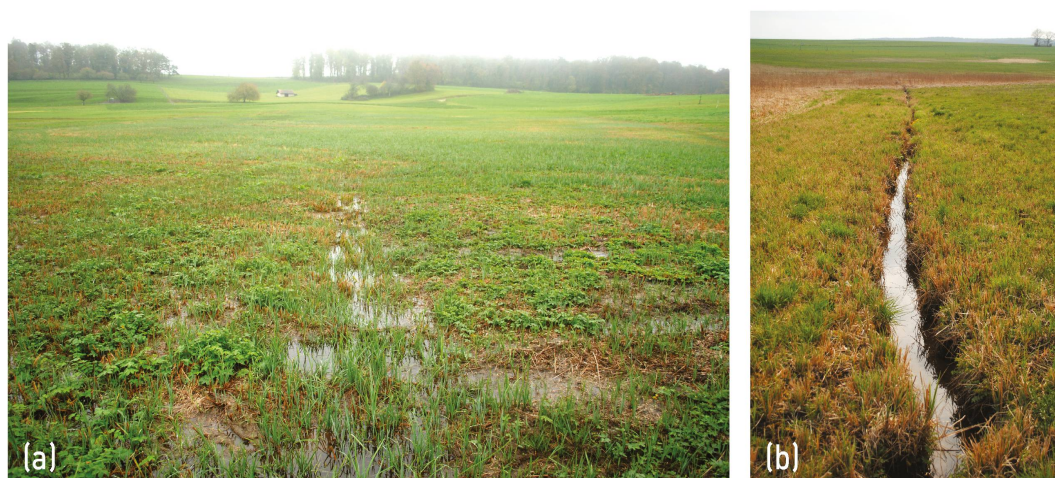
Fig. 6. (a) Les drains tirés au boulet au sein du biotope sont très superficiels. Ils captent tout de même l'eau lors des événements pluvieux et contribuent à son évacuation rapide vers l'exutoire. (b) Le ruisseau situé au nord du site est incisé et rectiligne. Il a l'effet d'un fossé qui draine le marais et intercepte les ruissellements issus du bassin versant.

Dans le biotope, les drains tirés au boulet (en rouge sur la figure 5 ; figure 6a) sont très peu marqués topographiquement. Leur effet est visible en période de fortes pluies où l'eau se rassemble préférentiellement dans leur emprise et est rapidement évacuée vers le plan d'eau. C'est dans cette emprise qu'on retrouve les Laïches alors que les secteurs plus secs alentour sont colonisés par la Reine des prés.

Le ruisseau situé au nord du site, incisé et rectiligne (fig. 6b), présente davantage une morphologie de fossé drainant que de cours d'eau. Il collecte les eaux issues de la petite combe en direction de Beurnevésin, intercepte les ruissellements du versant nord et draine les surfaces marécageuses. L'eau est rapidement évacuée vers l'exutoire.

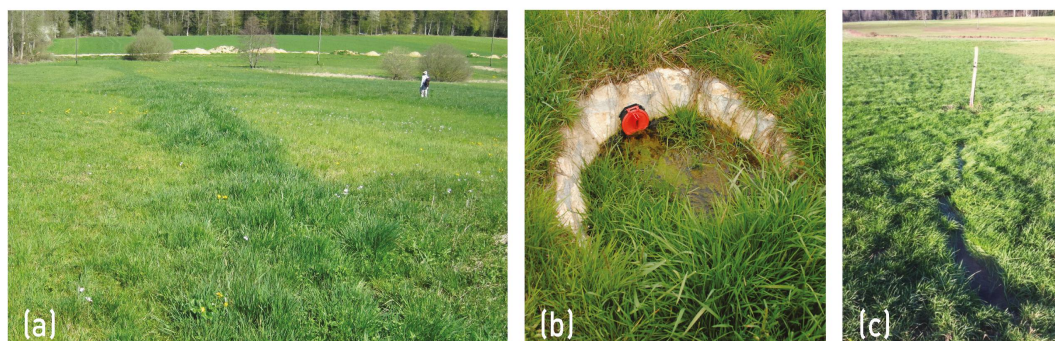
Fig. 7. Les eaux ramenées dans le marais depuis la route au sud-ouest (a) et depuis le système de drainage de Beurnevésin (b) sont très chargées en nutriments comme en témoigne la vigueur de la végétation. En période de hautes eaux, les eaux de drainage infiltrées dans le puits se frayent un chemin souterrain et ressortent dans le biotope (c).

La deuxième mesure est de prévenir l'introduction d'intrants supplémentaires dans le biotope. Les eaux chargées en nutriments et infiltrées dans le puits doivent être restituées au marais après avoir été épurées par les ZTT. Ainsi le puits et le système de drainage à l'est devraient être supprimés. De la même manière, les eaux introduites de manière concentrée par des canalisations devraient être étalées en amont de la ZTT. De plus, il faut veiller à avoir une faible charge en bétail dans la ZTT et les tas de fumier déposés juste à la limite de la ZTT sont à proscrire et sont non conforme à la directive OEPN EA07 (2006).

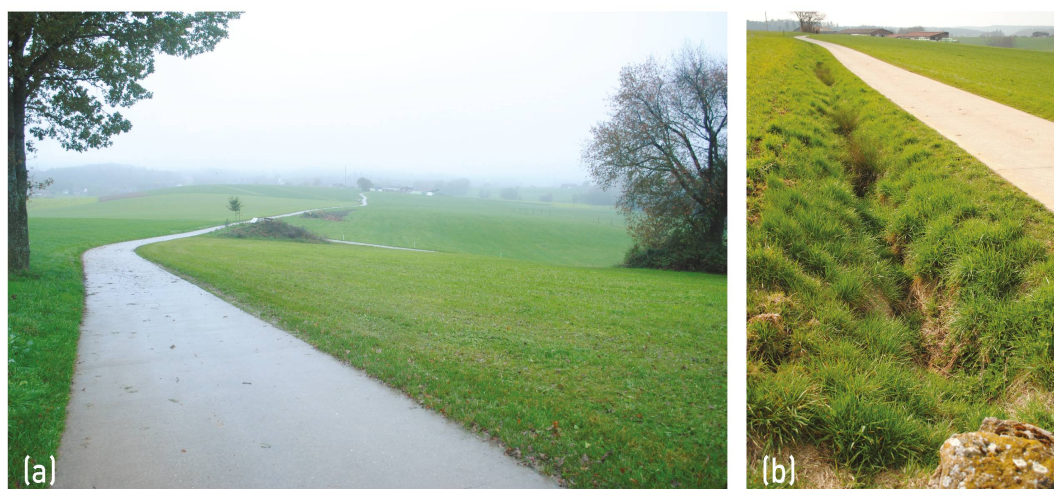
Fig. 10. (a) Le chemin longeant le sud du marais est pentu et fait de dalles en béton sur un coffrage. (b) Sa partie aval est bordée d'un fossé qui collecte les eaux. Les eaux sont redirigées vers le marais par un tuyau sous la route, donc de manière concentrée (cf. figures 5 et 7a).

Le chemin au sud du site a également une structure en dalles de béton et est très pentu (fig. 10a). La partie amont est située sur une partie du bassin versant où l'eau s'infiltre. Sa partie moyenne (entre l'intersection avec le « nouveau » chemin menant aux loges et celle avec le chemin menant en direction des Cœudres au sud) est longée par un collecteur (fig. 5 et 8). Plus bas encore en direction de Damphreux, c'est un fossé qui collecte les eaux (fig. 5, 8, et 10b). Les eaux de ces deux aménagements

sont redirigées vers le marais de manière concentrée par un tuyau sous la route (fig. 5 et fig. 7a).
