La chapelle Saint-Barthélemy à Courrendlin

par Werner Stöckli

Les recherches archéologiques en 1975-1976

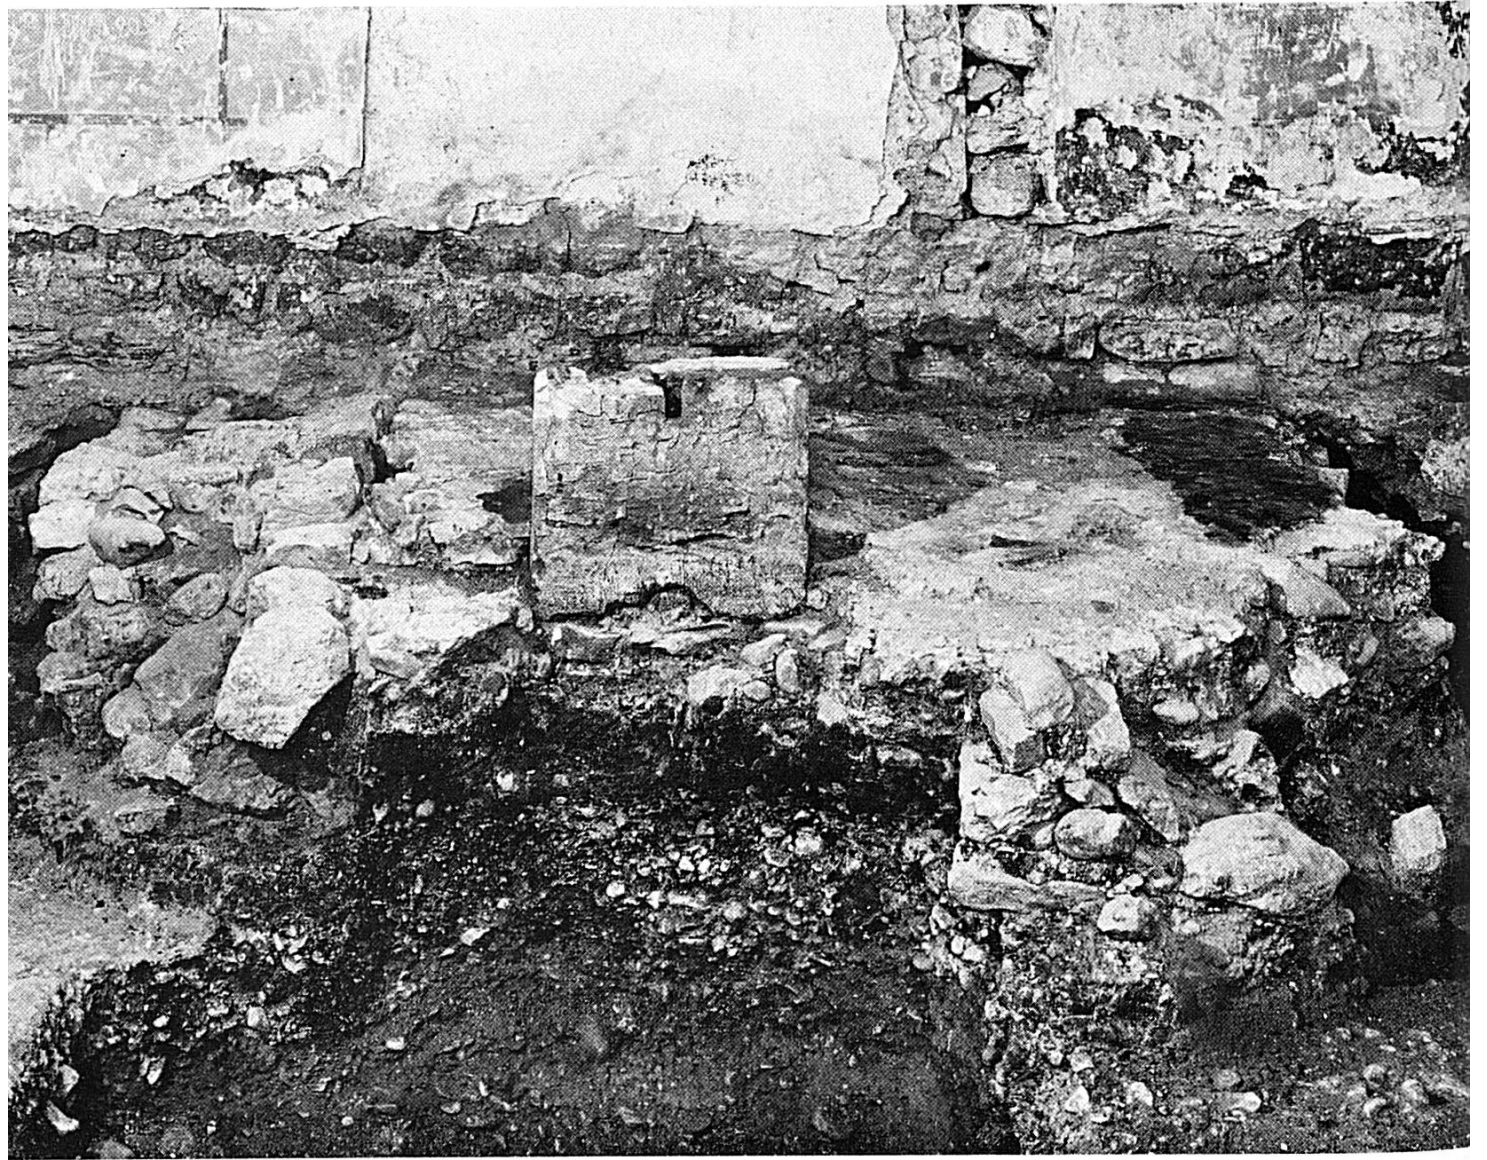
Fig. 2

e) *Autel et sol (fig. 2)*

Au centre du chœur actuel, à 0,12 m seulement sous le sol, se situe un grand bloc de calcaire de grain fin et homogène, très tendre sans doute au moment de la sortie de la carrière et devenu dur en séchant. Ce bloc mesure 0,58 m / 0,56 m / 0,49 m. Une encoche de 4 cm de large, 8 cm de haut et 22 cm de profond est taillée dans la face occidentale. Il s'agit probablement d'une pièce récupérée de la villa romaine de Vicques⁹.

Le bloc de calcaire, qui penche légèrement vers l'est, est appuyé sur une fondation formée par des galets de 5 à 10 cm de long. La fondation elle-même est légèrement enfoncée dans la couche d'humus, de manière que la base du bloc se situe au niveau de la couche de mortier de construction. Les couches supérieures (terre marneuse, héris-

son, deux couches du sol en mortier) butent contre le bloc de calcaire, de même que contre les trois pans de murs (*a-c*). Cela indique que le bloc de calcaire et les murs ont été construits lors du même chantier.

Le bloc de calcaire était l'autel. Sa situation désaxée (à 0,38 m du mur nord, mais à 1,25 m du mur sud) s'explique par des raisons pratiques. Une situation axiale dans le chœur très étroit laissait trop peu d'espace pour le passage; ce problème a été résolu par le désaxement.

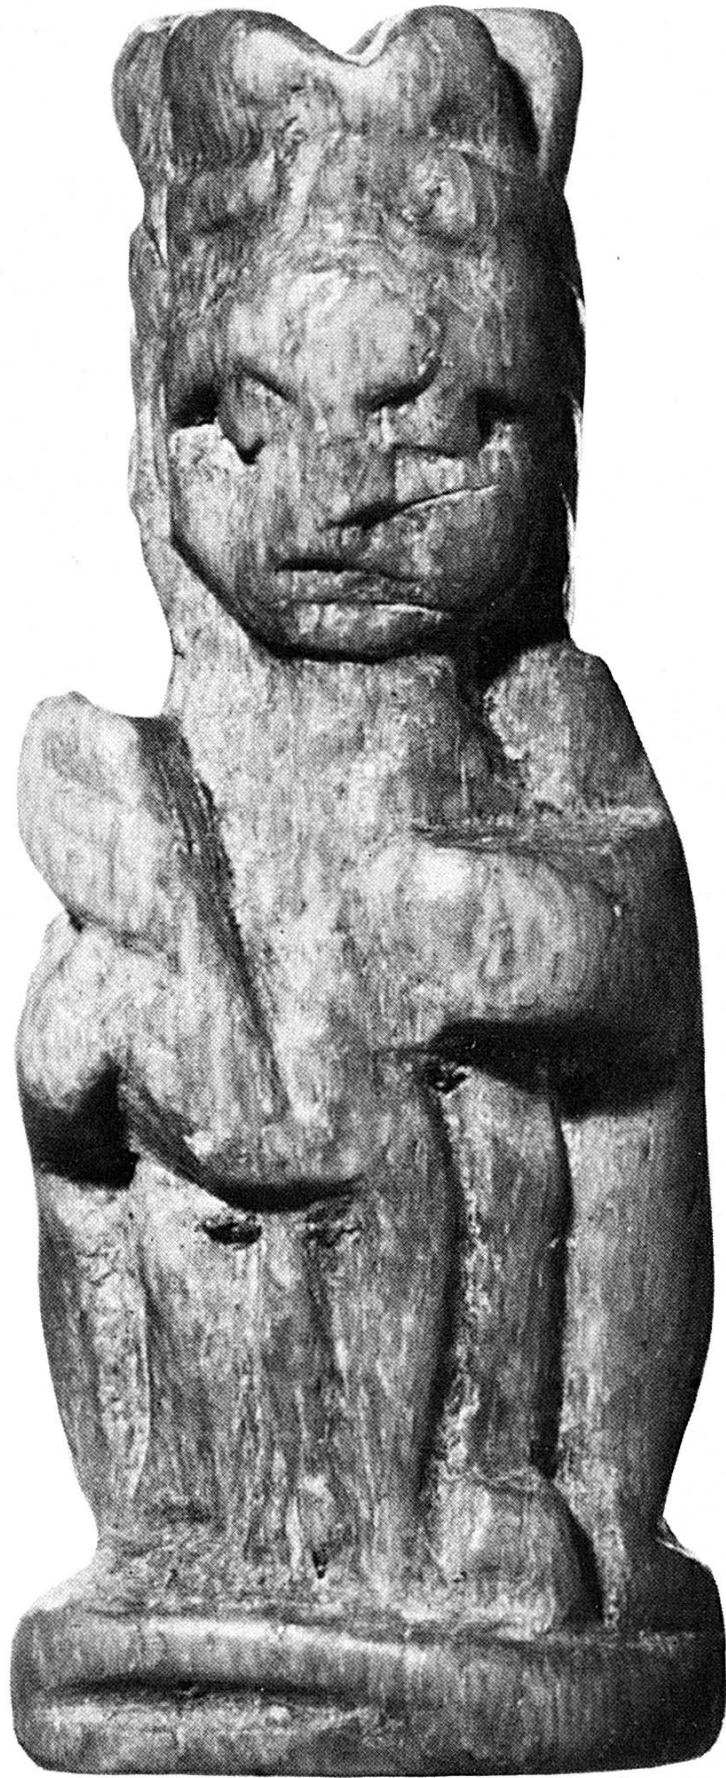
Fig. 3

La plus belle pièce trouvée, en tant que mobilier funéraire, avec la sépulture N° 4 à l'intérieur de la deuxième (ou troisième) église: une figurine en os (fig. 3). Cette statuette, mesurant seulement 19 mm de haut, présente une personne couronnée avec un enfant (?) dans le bras droit. La pièce est percée dans le sens longitudinal et elle était reliée par un fil de bronze avec une croix en os, mesurant 20/16 mm.

La figure représente probablement la Vierge et l'enfant. Selon le type «romane» de la présentation, une datation des 12^e-13^e siècles est admissible.

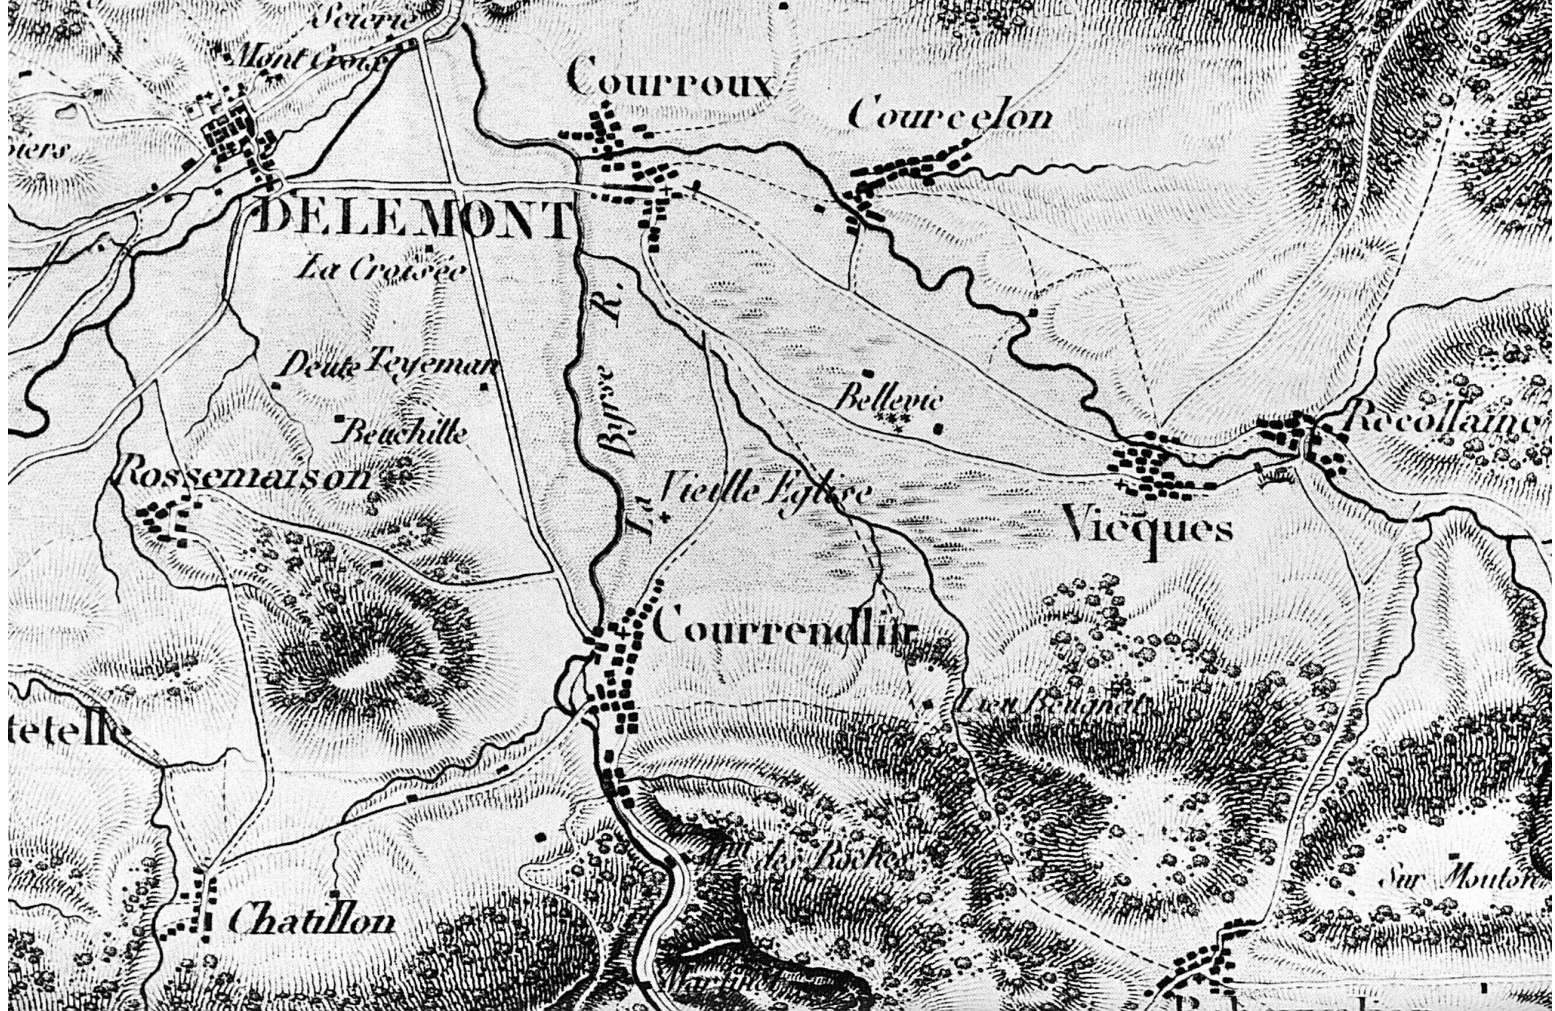
III. LA SITUATION (fig. 4)

L'ancienne église paroissiale Saint-Germain (puis Saint-Barthélemy) est sise au nord du village de Courrendlin⁸.

Un petit tertre s'élève d'environ un mètre par rapport à la plaine qui s'étend entre Courrendlin et Delémont, entre Vicques et Bassecourt. Sur ce tertre, à proximité de la Birse, est située l'ancienne église de Courrendlin.
