# Vom alten Cordulaplatz

Autor(en): **Kappeler, Robert**

Zeitschrift: **Badener Neujaarsblätter**

Band (Jahr): **44 (1969)**

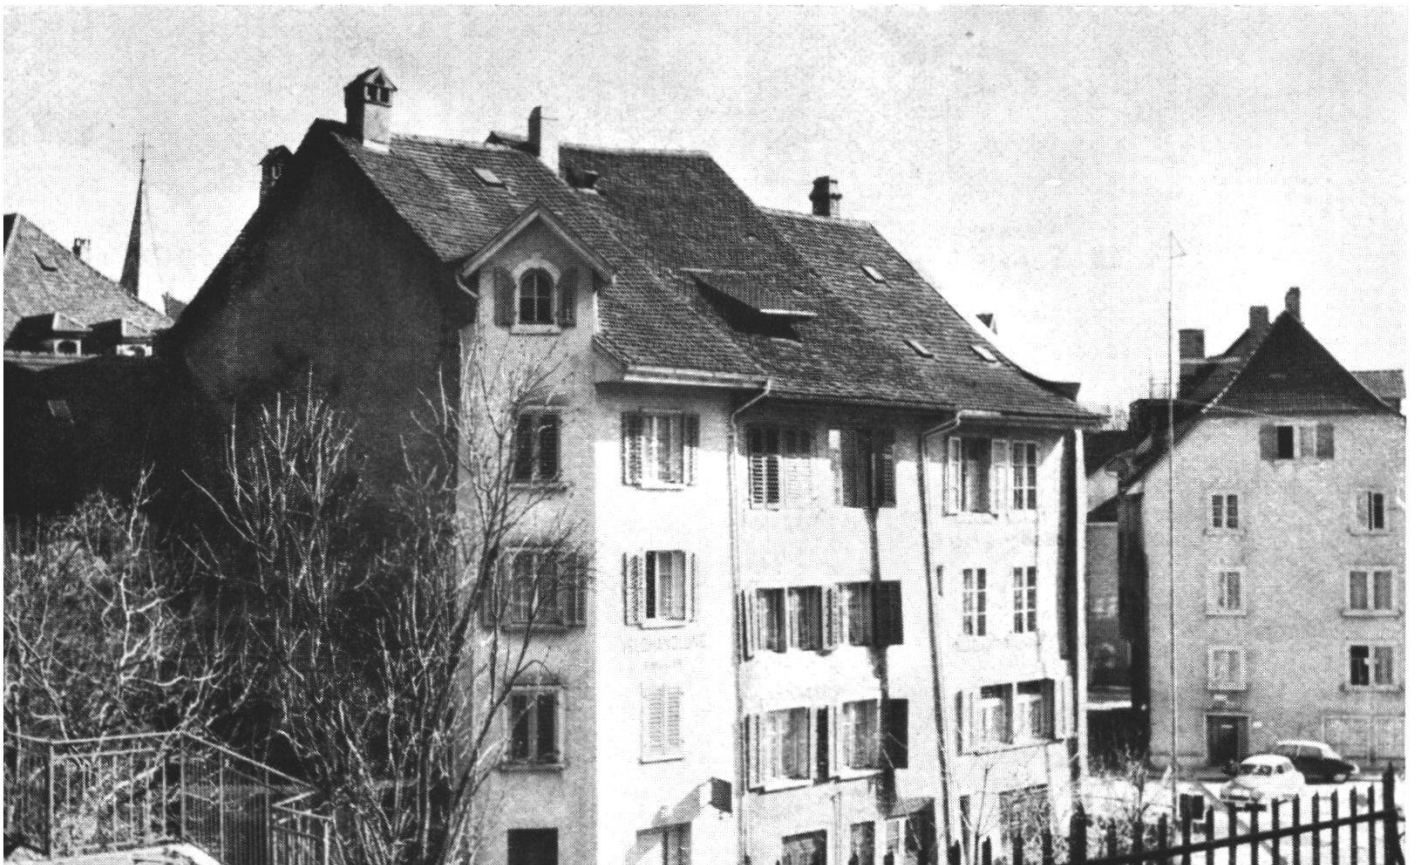
Die Rückseite gegen Zwingelhof und Stadtmauer (Abb. 5) gab kaum Probleme auf. Die Front verlief bis auf den kleinen Mauersprung zwischen Haus Poschung / «Glas» glatt; einzig zwischen dem «Grünen Berg» und Haus Poschung hatte eine beginnende Mauerverbiegung durch eine Stützmauer abgefangen werden müssen. Die ziemlich flachgeneigten Dächer sprangen bergwärts eins über das andere etwas vor. Die Mauern gingen massiv über drei Obergeschosse bis zum Estrich; es gab hier keine Riegelwände mit hölzernen Fenstergewänden – wahrscheinlich eine kriegsvorsorgliche Bauvorschrift. Jeder Stock zählte zwei Fenster, zum Teil doppelteilig, stark erneuert, mit schmucklosen Gewänden. Bei genauerer Betrachtung aber erwiesen sich zahlreiche Gewände als umgekehrte schwere Kehlgewände aus dem gleichen grünlichen Süßwassersandstein, wie er an den spätgotischen Säulen der katholischen Stadtpfarrkirche zu sehen war. Weil gleichartige Fragmente in der Stube des 1. Stockes im Haus Müller einen alten Wandkasten ausfüllten, der

- 4 Rechts anschließend an das Haus Müller, in der Lücke von 1846, die Schreinerei Neeser, um die Jahrhundertwende erbaut.
- 5 Die rückseitige Front gegen die ehemalige Stadtmauer hin. Haus Müller mit parallel zur Bahnlinie gebrochener Ecke. Auffallend die geringe Tiefe des Hauses Neeser im Vergleich zu den alten Häusern.

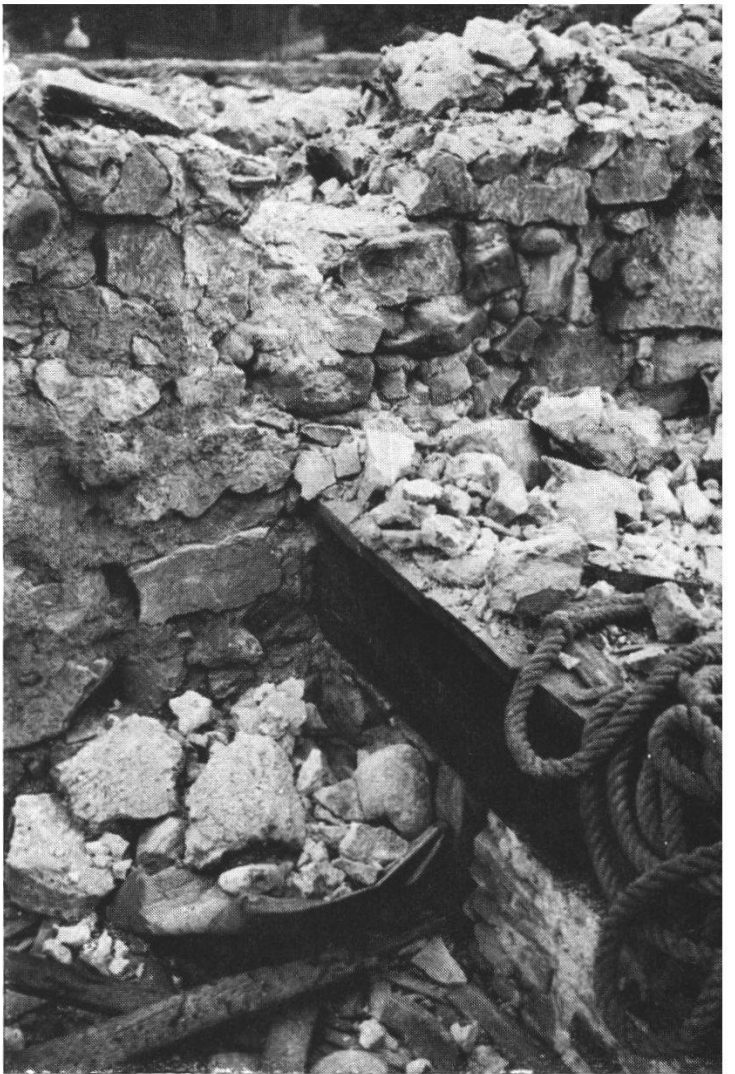
- 17 Haus Müller, Bodendifferenz im Dachgeschoß mit darüberlaufender alter Dachlinie, durch abgesägte Dachlatten markiert. Rechts oben eine bloßliegende Latte.

Genau über die massive Abschlußpfette hinweg verlief eine steile alte Dachlinie von einem Scheitelpunkt aus, der einen Meter tiefer und gegenüber dem rezenten First ein wenig weiter gegen den Platz hin lag. Sie war durch abgesägte Dachlatten in etwa 20 cm-Abständen und durch eine bessere Mauerqualität auf der Unterseite gekennzeichnet. (Abb. 17). Bei ihrer starken Neigung traf sie in der Verlängerung etwa 2 Meter hinter der Fassade auf die

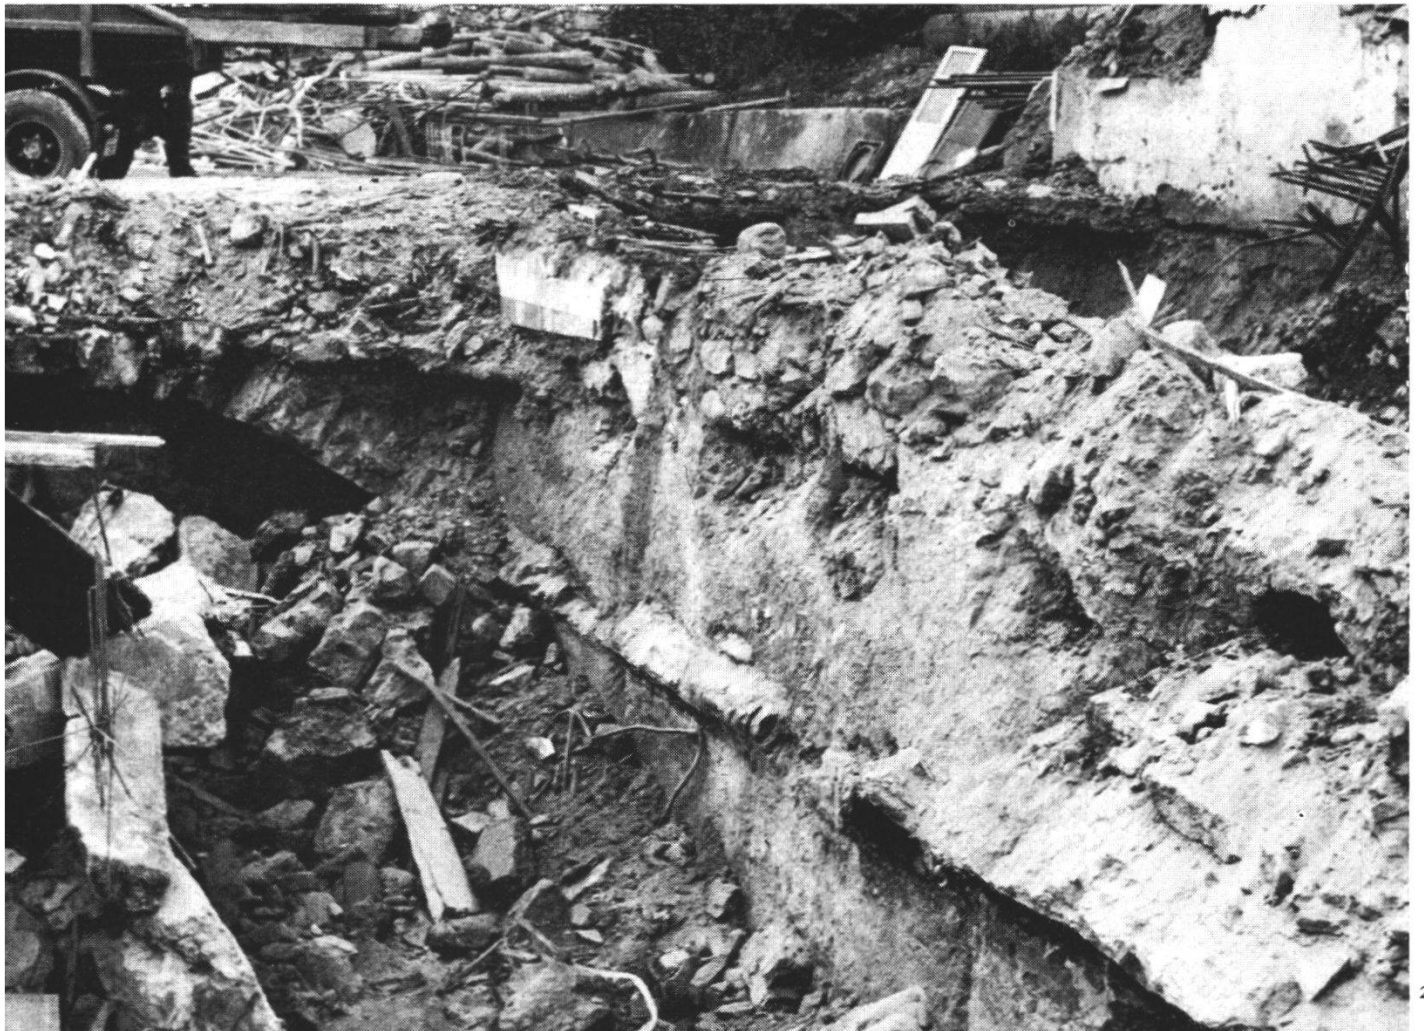
- 18 Haus Müller, oberer Abschluß der durchs ganze Haus aufgehenden Riegelwand.
- 19 Die aufgebrochenen Kellergewölbe der Häuser Müller und «zum Grünen Berg». Der Keller des Hauses Poschung ist bereits fertig zugeschüttet. Die schmalen Häusergrundrisse fallen hier besonders auf.

Zuletzt noch zu den Kellern (Abb. 19 und 20): Die große Überraschung war, daß die massiven Gewölbe, an deren betonhart gemörtelten schmalen Tonnen sich der Trax beim Abbruch fast die Zähne ausbiß, nicht den ursprünglichen Zustand darstellten. Besonders schön sah man dies im Keller des Hauses zum Grünen Berg. Über und unter dem Gewölbeansatz, der in einer wenig mehr als zwei Finger breiten Kerbe in der Mauer auflagerte, sah der Wandverputz genau gleich aus, und immer noch steckten die abgesägten Köpfe der Erdgeschoß-Tragbalken in ihren Löchern (später waren die Gewölbekappen mit Schutt ausgefüllt worden). Einst hatten wohl auch die Kellertreppen im Hause Platz gehabt. Warum nun die Tonnengewölbe, warum die breiten Tore und die in den Platz hineingreifenden Treppen? Vermutlich, weil mit der Erweiterung des Rebgebiets diese Keller zu Weinkellern wurden. Große Fässer waren hinein- und wieder herauszuschaffen; die Gewölbe sicherten eine gleichmäßig tiefe Temperatur, und die Gärgase stiegen nicht in die Häuser auf.

- 20 Kellerwand zwischen «Grünem Berg» und Haus Müller. Gewölbeansatz und darüber Balkenlöcher. Im Vordergrund Mauerfuge.

Wenn die Annahme stimmt, kann man wohl für die ursprüngliche Westfront des Cordulaplatzes eine ziemlich gerade Verbindungslinie zwischen dem «Glas» und der «Alten Kanzlei» annehmen; die Riegelwand des Hauses Müller lag auf ihr, ebenso eine deutliche Fuge in der Kellerwand des Hauses zum Grünen Berg (Abb. 20):
