**Artikel:** Parties métalliques des réservoirs d'eau  
**Autor:** Skarda, B.C.  
**DOI:** <https://doi.org/10.5169/seals-146196>

# BULLETIN DU CIMENT

## Parties métalliques des réservoirs d'eau

Choix des matériaux. Prescriptions de montage.

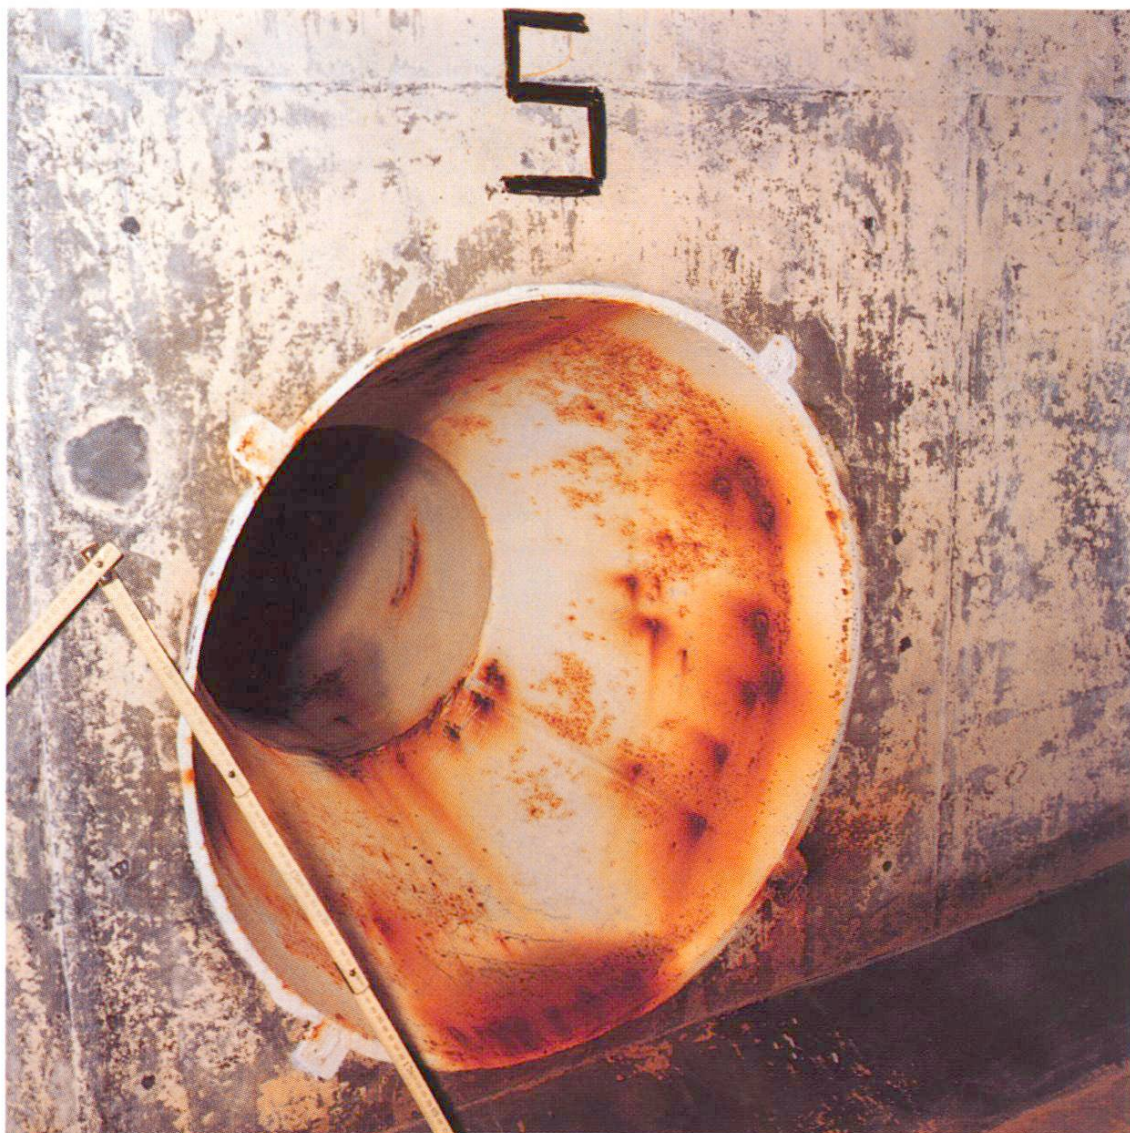
Fig. 3 Entonnoir de sortie d'un réservoir d'eau potable après 10 ans d'exploitation (St 37 zingué au feu avec enduit en matière synthétique).

ce changement sont les mauvaises expériences faites et leurs résultats effrayants ( fig. 3–7) qui ont provoqué des perturbations de l'exploitation en raison des mises hors service et des réparations longues et coûteuses (jusqu'à 10 fois le prix d'un investissement judicieux).

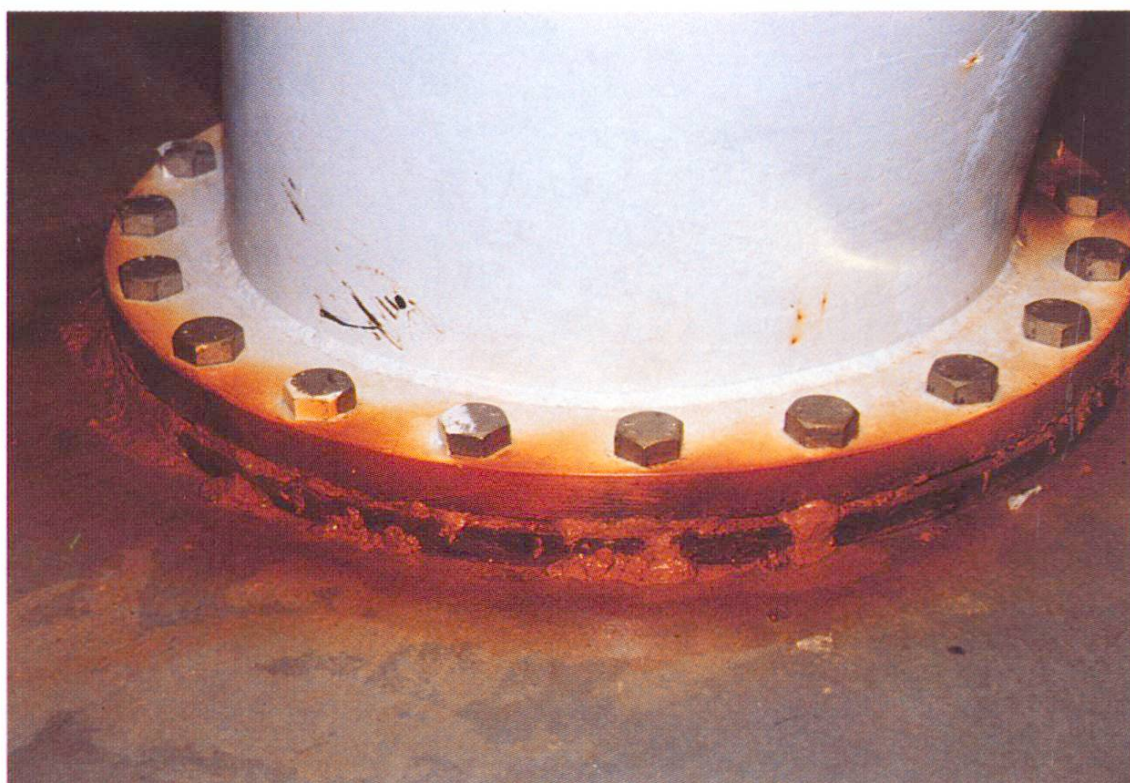
Fig. 4 Dégâts par corrosion dans un réservoir d'eau potable après 5 ans d'exploitation (même exécution que fig. 3).

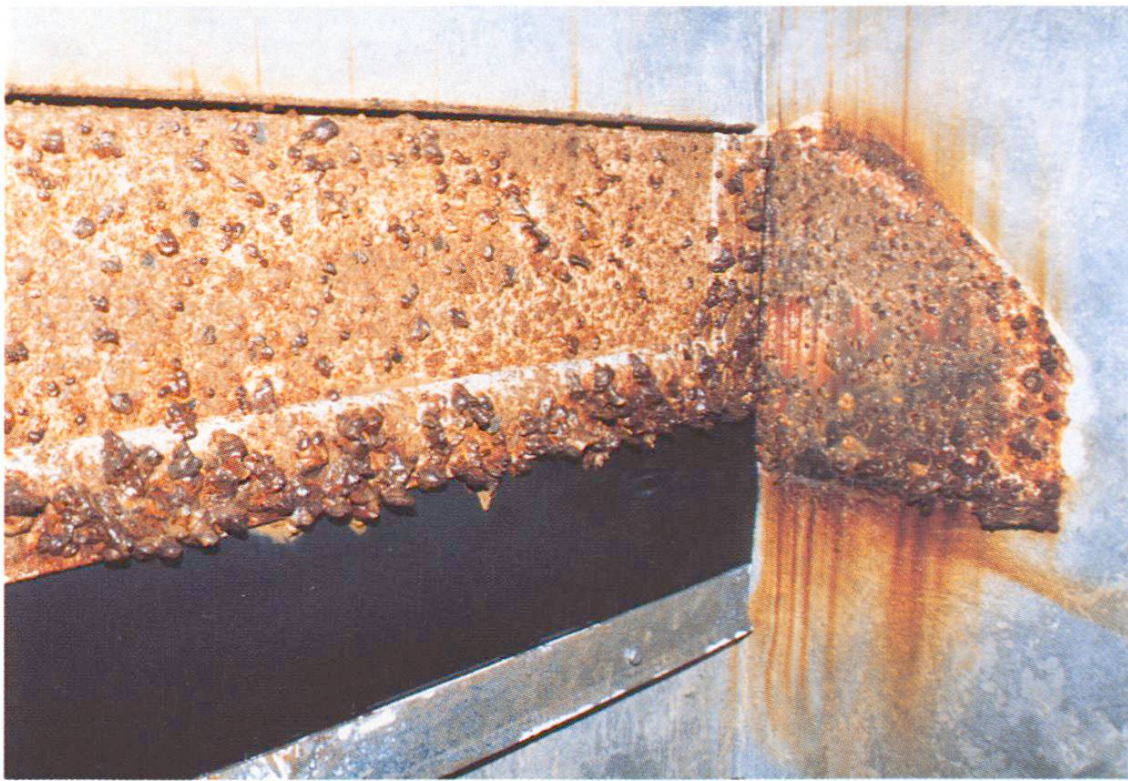
Fig. 5 Dégâts par corrosion au clapet de retenue d'un filtre à charbon actif après 5 ans d'exploitation. Corrosion aggravée à cause de l'alternance eau-air avec ozone (exécution idem fig. 3).

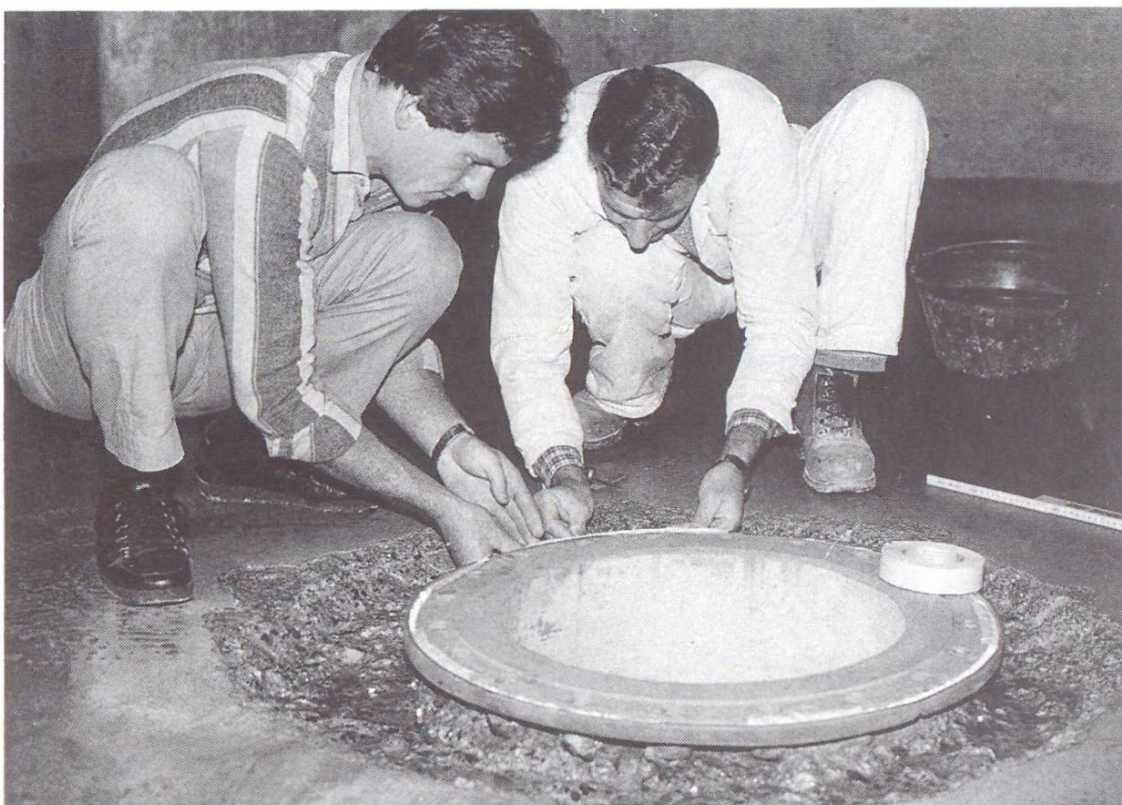
Fig. 6 Réparation d'une bride au moyen de ciment (passivation).

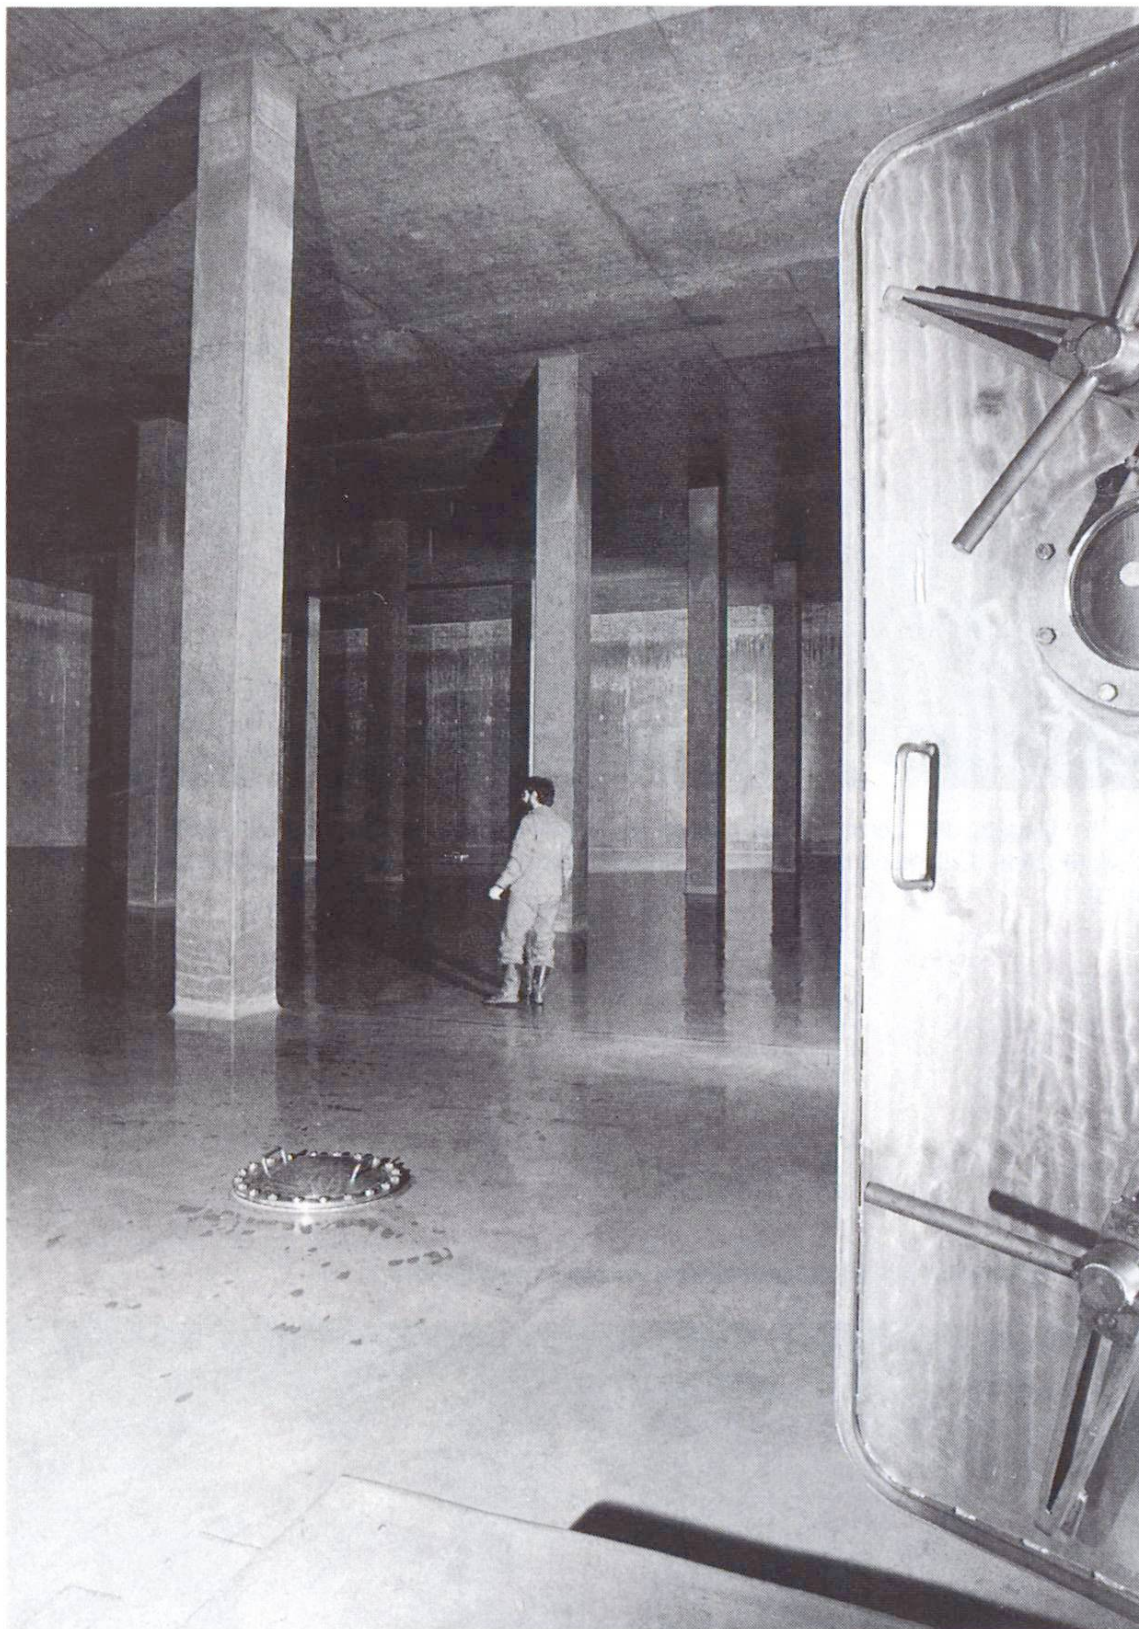
Acier 37 / revêtement en ciment  
ou fonte ductile avec revêtement en ciment

Fig. 9 La solution du problème: Parties métalliques en acier inox.

Les parties vulnérables sont: Tuyaux d'entrée ou de sortie, portes, clapets, tuyaux de protection, balustrades, échelles, etc. Tous les objets en contact avec l'eau, y compris les accessoires et moyens de fixation (même les plus simples boulons) doivent être *systématiquement exécutés en acier inox* (fig. 9).

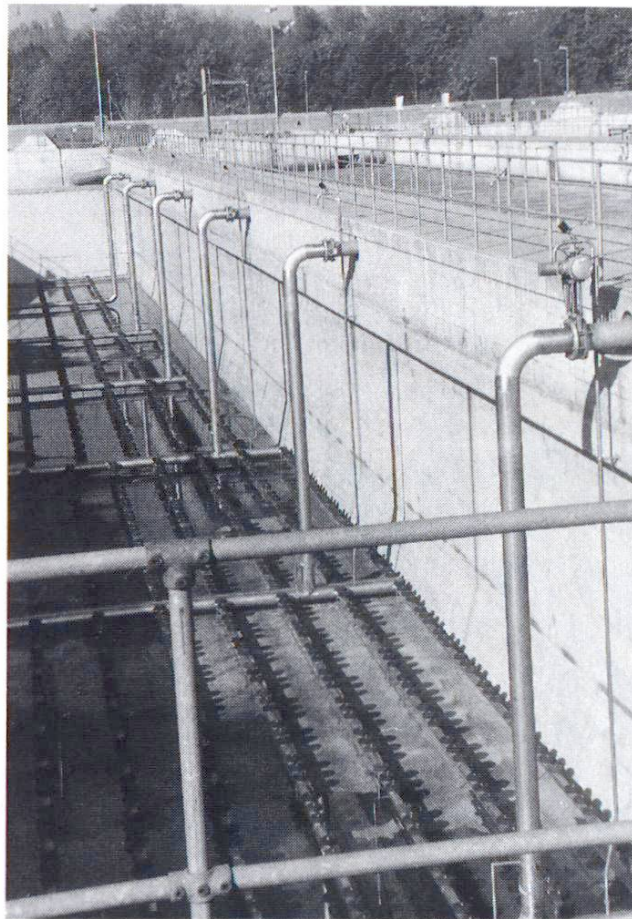
Fig. 10 Vue à l'intérieur d'un réservoir d'eau potable. Les matériaux sont le béton et l'acier inox.

Ce n'est que sur la base de l'expérience fournie par l'exploitation qu'on peut choisir le matériau optimum et refuser celui qui ne convient pas. Comme le montrent les figures 10 à 13, le fameux dicton se vérifie une fois de plus: «Prévenir vaut mieux que guérir».
