Im Spannungsfeld von Restaurieren und Modernisieren

Beat Kilchenmann (Text und Fotos)

Bau- und Besitzergeschichte des Oberen Schlosses in Zizers

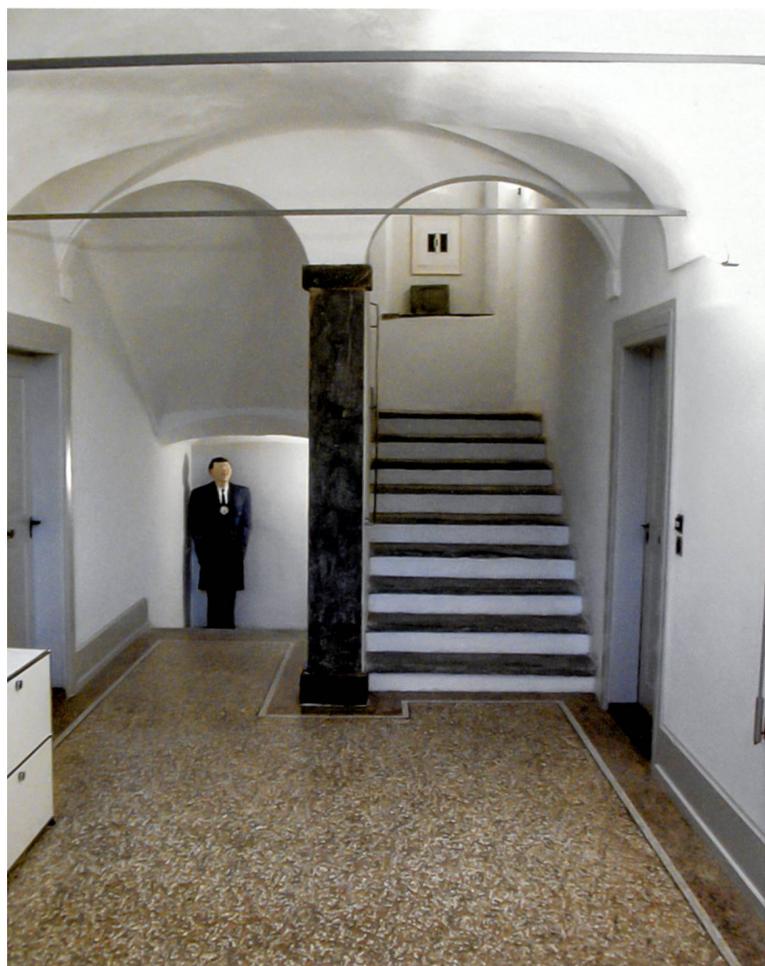
Korridor Hochparterre nach der Renovation.

Die Leitungsführung für Hausinstallationen konnte mit Sondierungen, einem guten Konzept und geschickten Installateuren und Handwerkern mit entsprechendem Aufwand gelöst werden. Wir haben uns für verdeckte Installationen entschieden, die mehrheitlich in den Zwischenböden und hinter Täfer-Verkleidungen untergebracht worden sind.

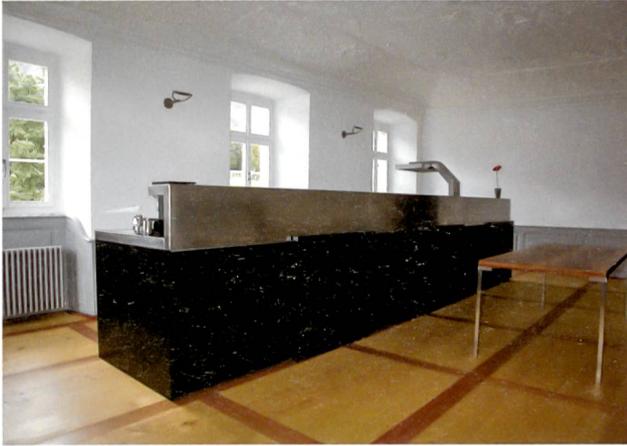
Kücheneinbau in der ehemaligen Bibliothek im 1. OG.

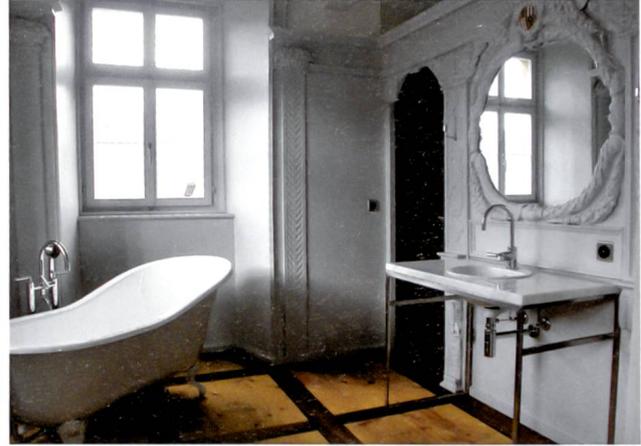
Einbau Bad in ehemaliges Alkovenstübchen im 1. OG.
