## **La tenue du pont des Joncherolles**

## **The behaviour of Joncherolles bridge**

**PAUL WIDMAN**

**ANDRÉ SCHMID**

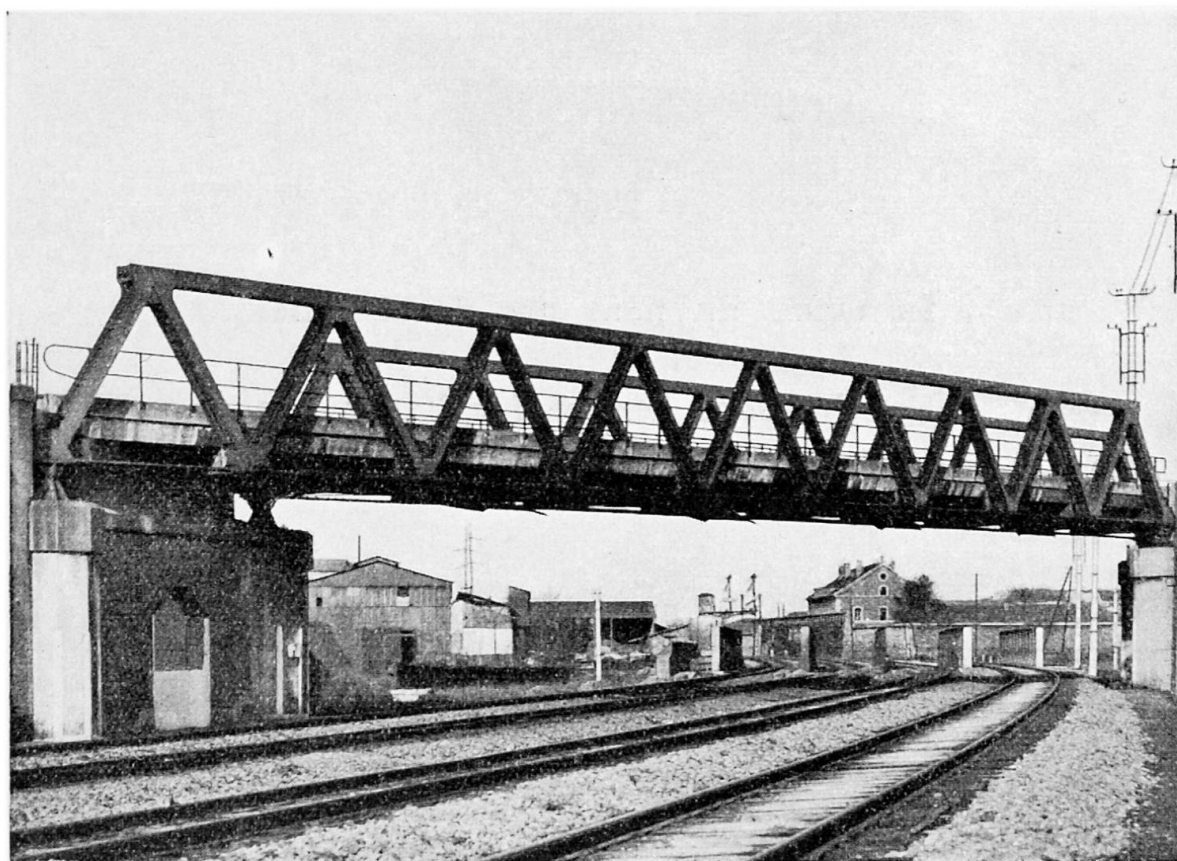
**Fig. 1.** Vue d'ensemble du pont des Joncherolles.

Le pont des Joncherolles de la Région du Nord de la Société nationale des Chemins de Fer français est un pont-rails à treillis à travée indépendante de 40 mètres de portée, en acier spécial Ac 54 entièrement soudé à l'arc électrique et à tablier enrobé de béton (fig. 1 et 2).

Constitution de la membrure inférieure tendue par un plat de 40 mm d'épaisseur pour faciliter son adaptation aux déformations et réduire l'importance des efforts secondaires (fig. 1 et 3 à 7) ;

En effet, le bon état de conservation de celle-ci tient en grande partie à l'étanchéité et à la simplicité des assemblages et des barres. Sur les figures 1, 2, 11 et 12, prises avec une incidence d'éclairage propre à révéler les défauts, il est à remarquer que, malgré la situation dans un milieu très défavorable (nombreux trains circulant sur les voies inférieures et voisinage d'un grand nombre d'usines dont plusieurs de produits chimiques), la tenue de la peinture dans les assemblages a été excellente; la disposition des assemblages dans les nœuds inférieurs facilitant l'écoulement de l'eau a permis d'éviter toute stagnation. Ces dispositions ne pouvaient être réalisées qu'en construction soudée.
