**Artikel:** La construction du barrage de Bou-Hanifa (Algérie)  
**Autor:** Ott, J.-C.  
**DOI:** <https://doi.org/10.5169/seals-53238>

## La construction du barrage de Bou-Hanifia (Algérie)<sup>1</sup>

par J.-C. OTT, ingénieur E. I. L.

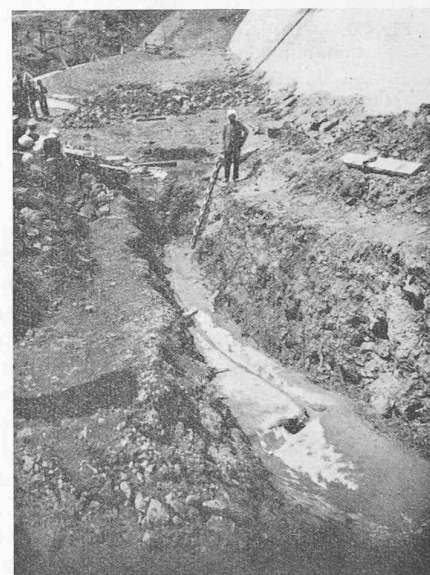
Fig. 36. — Avarie au tapis d'étanchéité composé de sept couches de toiles enduites de « Flintkote ».

Poinçonnement au droit de la saignée sous l'effet de la pression.  
Cliché P. et C.

Lors de la première mise en eau, ce dispositif occasionna de graves déboires. En effet, sous la charge croissante de l'eau qui à ce moment-là atteignait environ 15 m, le produit placé dans le joint se comprima à tel point que les toiles d'étanchéité se déprimèrent et finirent par se déchirer sur certains points saillants. Il se produisit alors une fuite d'eau que l'on arriva à localiser au moyen d'essais à la fluorescéine. Un débit considérable qui approchait 800 l/min s'échappait par le trou (fig. 36).

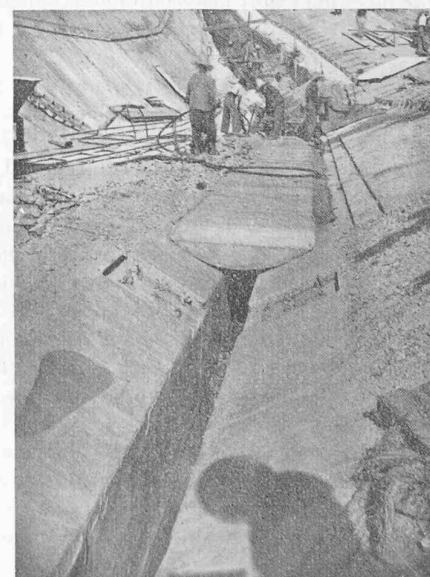
Fig. 37.

Reconstruction de la saignée.

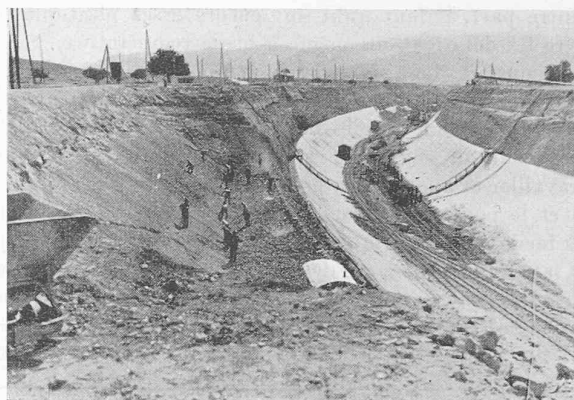
Fig. 41. — Nouveau profil semi-circulaire.

Revêtement en blocs de béton moulés d'avance.
