# Expériences faites au cours de la construction des bassins de compensation d'Eggen et du Bergli (suite et fin)

## EXPÉRIENCES FAITES AU COURS DE LA CONSTRUCTION DES BASSINS DE COMPENSATION D'EGGEN (Energie électrique du Simplon) ET DU BERGLI (Simmentaler Kraftwerke A.-G.)

par J.-C. OTT, ingénieur principal à la Société générale pour l'Industrie, Genève

#### Bassin de compensation du Bergli

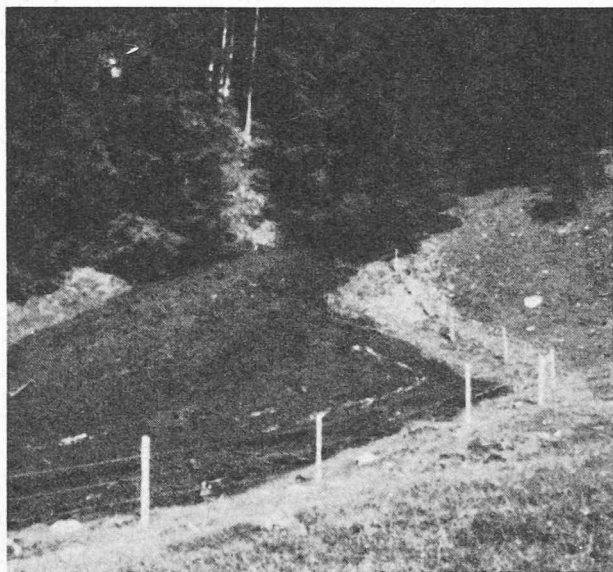
Fig. 30. — Glissement de la décharge : la tourbe dévale comme un liquide dans le Steinibach en direction de la Simme.

Le mois de mai 1957 fut marqué par une période excessivement pluvieuse. Alors que l'entrepreneur avait déchargé environ 60 000 m<sup>3</sup>, on assista à une véritable « solifluxion » de la tourbe, qui se mit à glisser sur la décharge, tel un glacier, avec une vitesse de l'ordre de 2 m par jour et sous une pente extrêmement faible, de l'ordre de 20 %. Le matériau, telle une bouillie, déversait par-dessus la petite murette de pied de talus et dévalant le long du thalweg du Steinibach (fig. 30), se

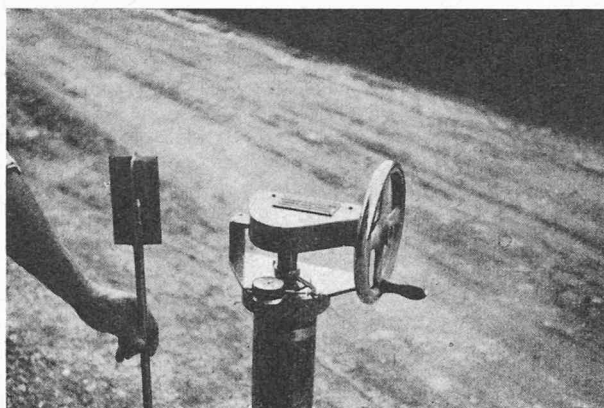
Fig. 33. — Appareil d'essai de cisaillement « in situ » dit « vane-test ».

Remarquer à gauche la palette en croix.

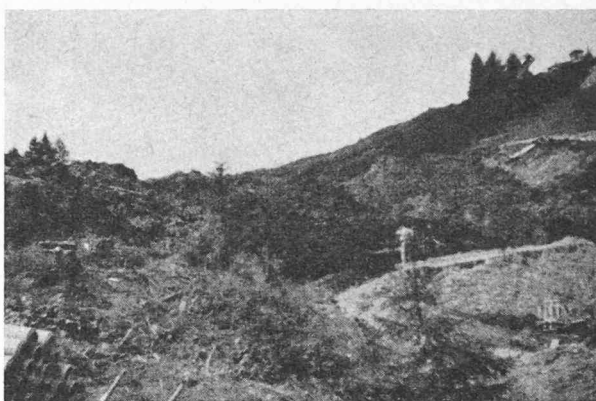
Fig. 32. — La tourbe menace la digue d'arrêt au milieu.

décharge la quantité de tourbe prévue pour les excavations et l'on s'ingénia à constituer une digue en terre destinée à retenir la décharge (fig. 29). Dès lors commençait une véritable lutte contre la monte pour élever cette digue plus rapidement que l'avance du flot de tourbe (fig. 32). Au mois d'août 1958, cette situation difficile était maîtrisée.
