# Rénovation du bâtiment Cèdre 1

Propriété de la *Vaudoise Assurances*

Par Hans Gutscher,  
architecte  
EPFZ – SIA  
Route d'Yverdon 8  
1028 Prévêres

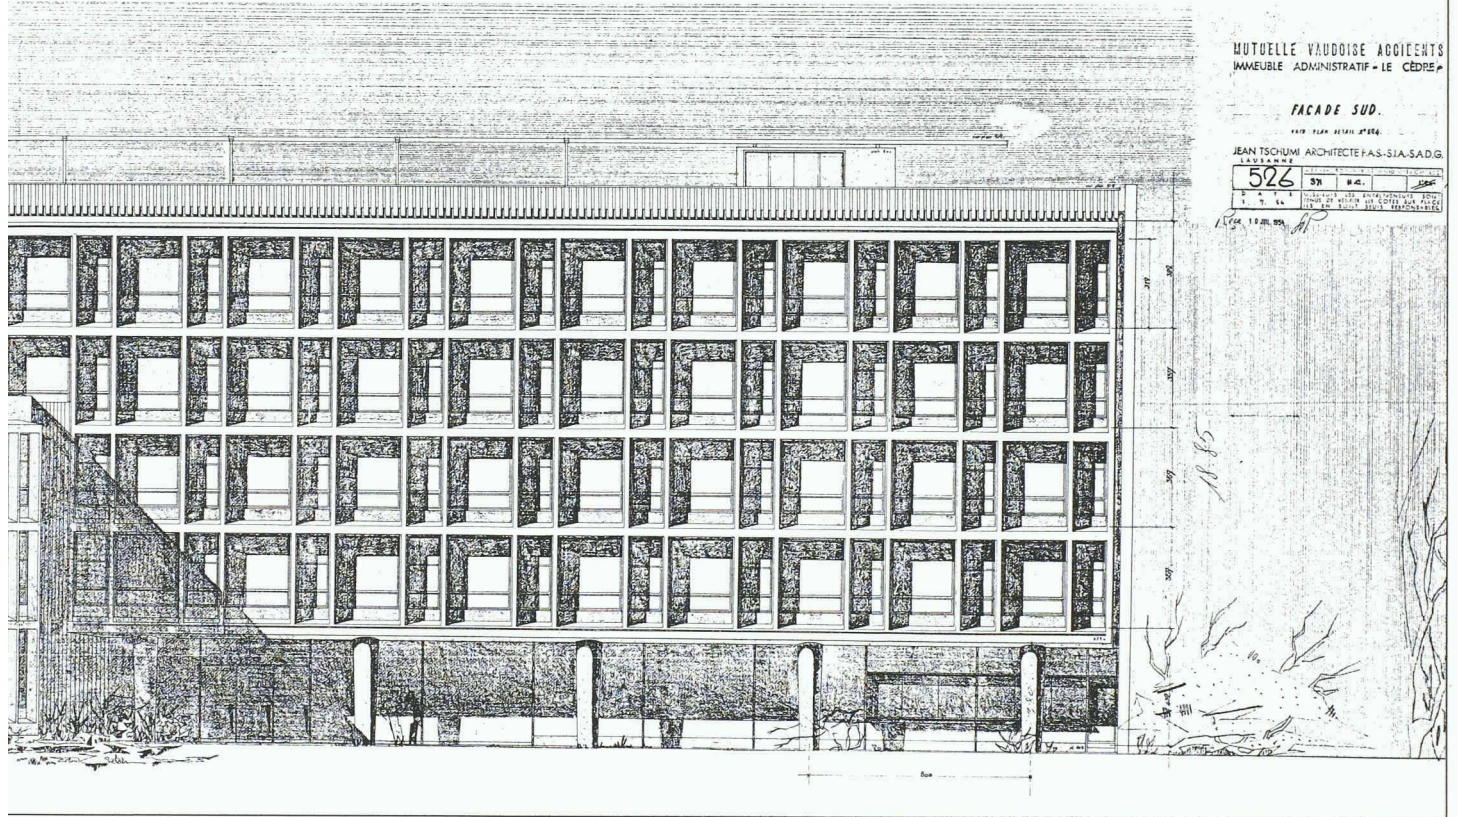
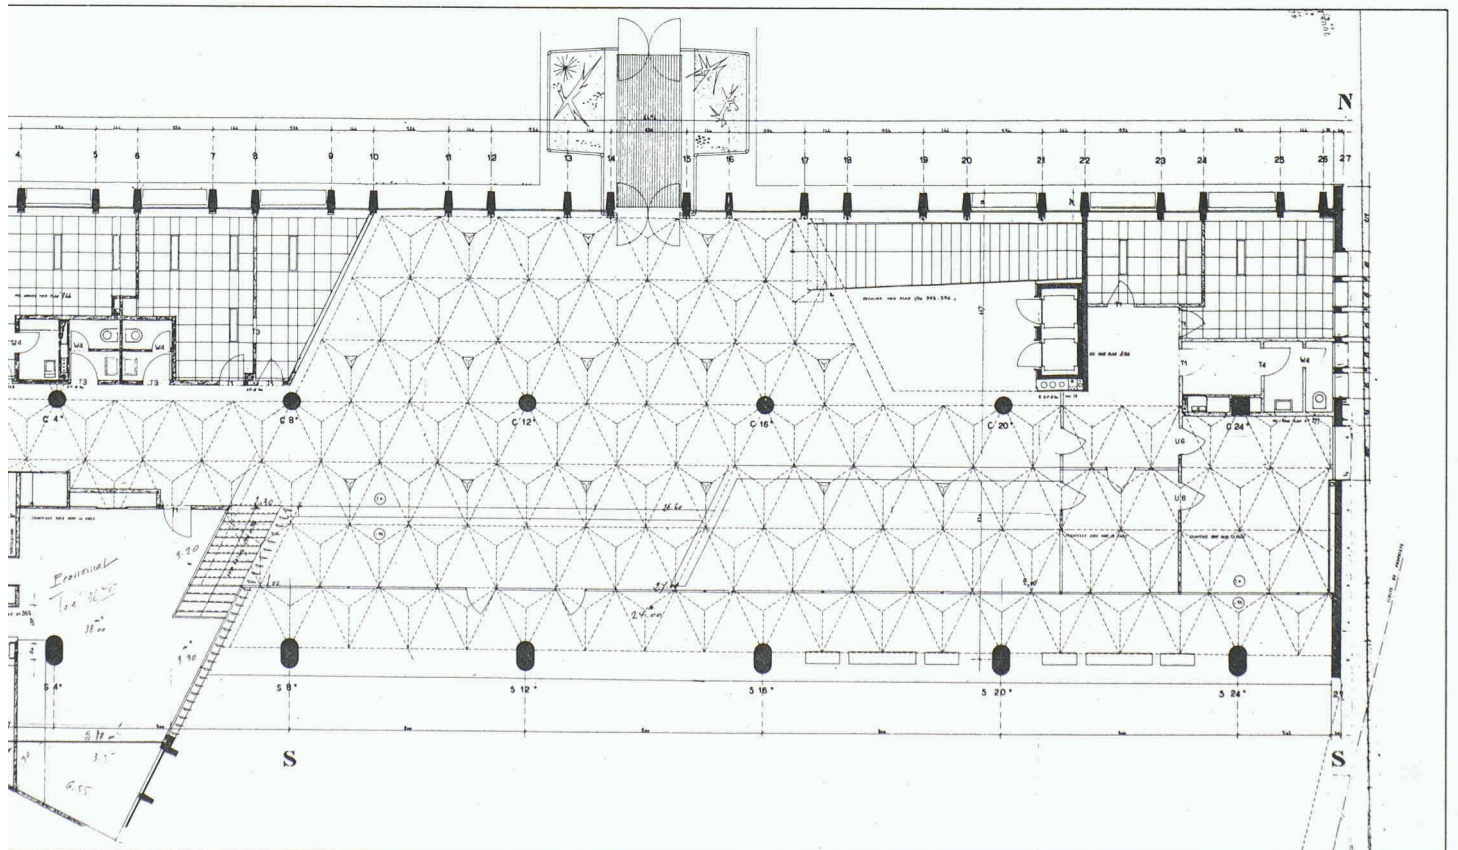
FACADE SUD.

MUTUELLE VAUDOISE ACCIDENTS  
IMMEUBLE ADMINISTRATIF - LE CÉDRE

1/100 1.10.1954

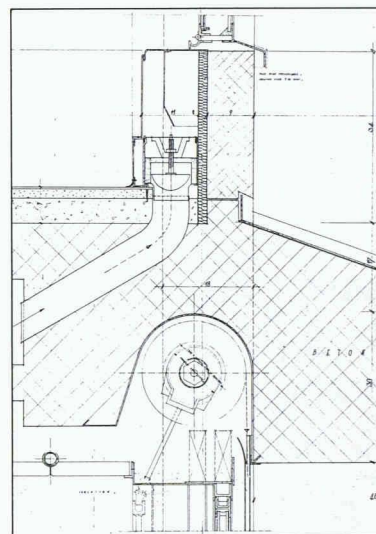
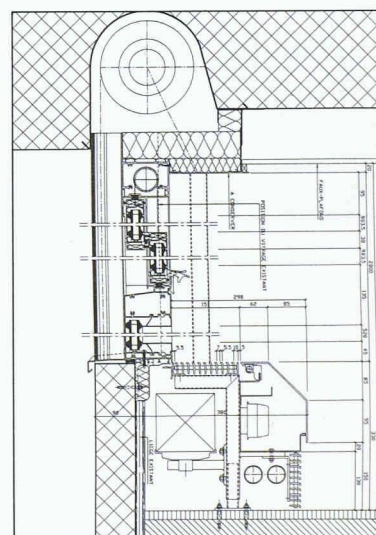
En haut: Détail de store établi par J. Tschumi.

En bas: Détail de store établi par Gutscher Architectes SA

L'intervention sur les parties vitrées des façades porte également et essentiellement sur l'assainissement de ces éléments, par le renouvellement des vitrages par des verres modernes plus performants au niveau de l'isolation thermique, et par la reprise et l'amélioration de l'étanchéité à l'air. L'opération comprend, en outre, le remplacement complet des mécanismes d'ouverture des éléments mobiles, notamment ceux des fenêtres à guillotine généralisées dans tous les bureaux. La vétusté de ces dernières leur a en effet ôté toute fiabilité et elles représentent souvent des sources d'accidents.

Toutes ces réparations et améliorations reprennent la géométrie et la disposition actuelles des châssis, qui se distinguent par la finesse des profilés en aluminium. Les châssis vitrés, dans les bureaux, trouvent leur prolongement au niveau des allèges, où sont normalement concentrées les installations techniques, canaux d'allège et installations de chauffage – en l'occurrence des agrégats de pulsion d'air qui complètent le réseau de chauffage en serpents disposés sous les faux plafonds. Ces installations techniques, en particulier celles de courant fort et de courant faible, ne répondent plus, et de loin, aux standards actuels; elles seront donc remplacées et réunies dans de nouveaux caissons adaptés à la géométrie des fenêtres et s'inscrivant dans la trame générale du bâtiment. Le principe de ventilation-chauffage en façade sera maintenu, mais traduit en une installation moderne, assurant le régime de convection propre au bâtiment et indispensable pour éviter des phénomènes de condensation.

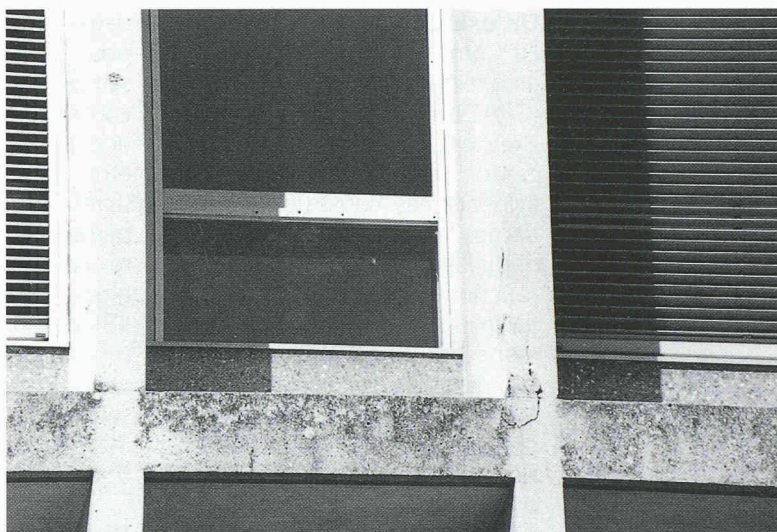
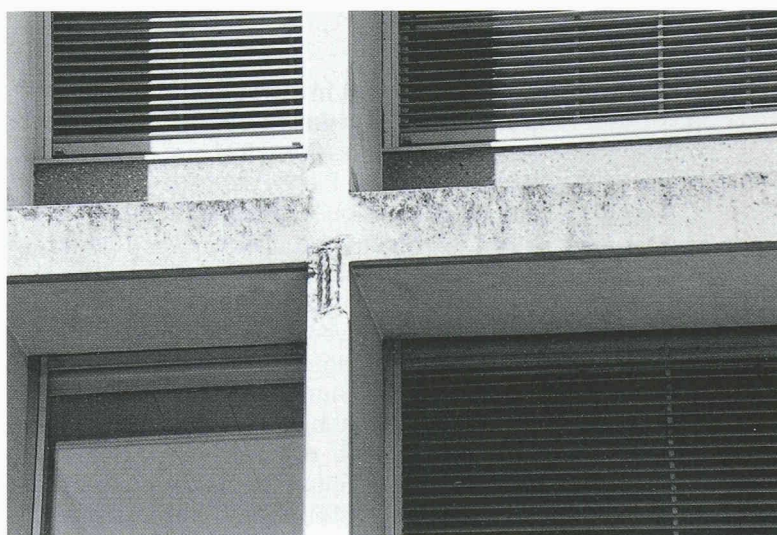
*Photos de relevés de l'état existant  
des fenêtres*

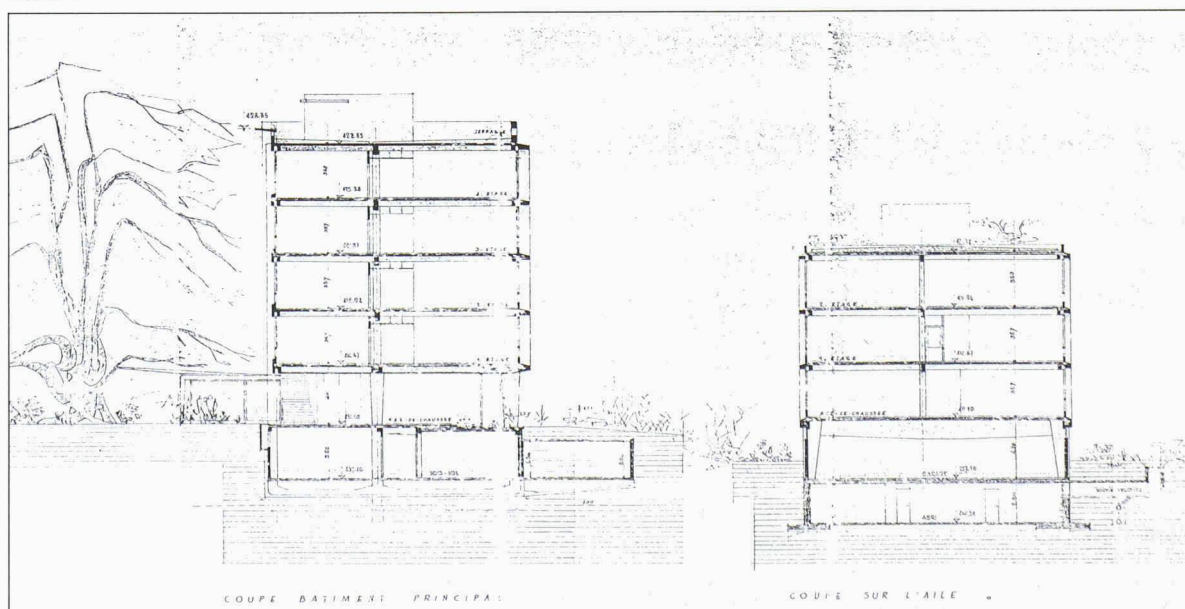
*Coupe du bâtiment / Plan établi par J.  
Tschumi*
