# Assainissement du barrage de Cleuson

Par Gian  
Rechsteiner,  
Ingénieur EPFL,  
c/o EOS  
Place de la Gare 12  
Case postale 570  
1001 Lausanne

## 1. Introduction

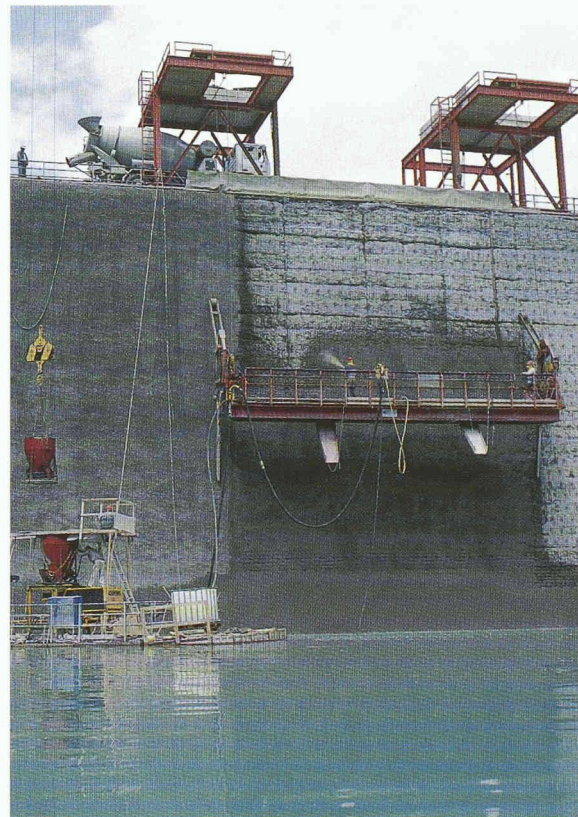
Fig. 10. - Equipement nécessaire à la projection du béton: pompe sur radeau, plate-forme de travail, portiques de suspension de la plate-forme, benne à béton, camion malaxeur

La mise en place du béton projeté a lieu à l'aide d'une lance tenue par un homme placé sur une nacelle mobile de 14 m de longueur, suspendue à deux portiques situés sur le couronnement. Le béton est pompé depuis un radeau flottant sur le lac. Il est fabriqué en plaine et amené au chantier par des camions malaxeurs, d'où il est transféré à la pompe par une benne à l'aide d'une grue. L'équipement nécessaire à la projection du béton est représenté à la fig. 10. Il permet d'en appliquer environ 40 m<sup>3</sup> par jour, soit de recouvrir 350 à 400 m<sup>2</sup>. Un soin particulier a été accordé au traitement des joints qui sont à l'origine, comme évoqué plus haut, des premiers dé-
