# Pont-rail sur le Birsig

par Marcel Tschumi, Berne, Werner Roshardt, Dietikon, Jacques Borgeaud et Bertrand Rouvé, Vevey

**Le pont-rail sur le Birsig a été le premier pont CFF à être calculé selon la nouvelle norme SIA «Constructions métalliques» 161 de 1979.**

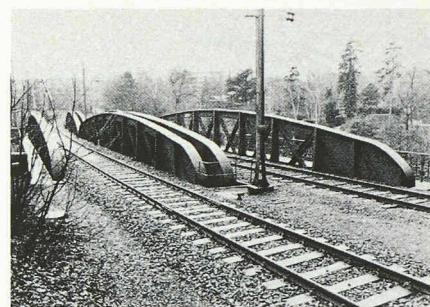
Fig. 1. — Anciens tabliers datant de 1900.

L'ouvrage se trouve en territoire suisse, à proximité immédiate de la gare principale de Bâle, sur la ligne affermée à double voie reliant Bâle Saint-Jean et Bâle-Ville. Il franchit la route de Binningen, le chemin de fer à voie étroite du Birsigtalbahn (BLT), deux trottoirs et le Birsig. Le trafic ferroviaire du niveau supérieur, outre les convois voyageurs et marchandises, comprend également de nombreuses courses de manœuvres propres aux activités de la gare principale. Au niveau inférieur, la circulation routière, intense tout au long de la journée, devient, aux heures de pointe, un flot quasi continu, alors que le BLT y maintient un horaire très éteffé. Au sens d'une convention SNCF/CFF, l'administration et l'exploitation de cette ligne affermée incombent à la SNCF qui en assure à ses frais l'entretien et les renouvellements courants. Par contre, un accord particulier doit être conclu pour tout agrandissement ou nouvel ouvrage dont le coût dépasse un certain montant. Ainsi, la SNCF envisageait en 1978 la réparation et le renforcement des ponts existants (fig. 1). Ce projet comprenait notamment :

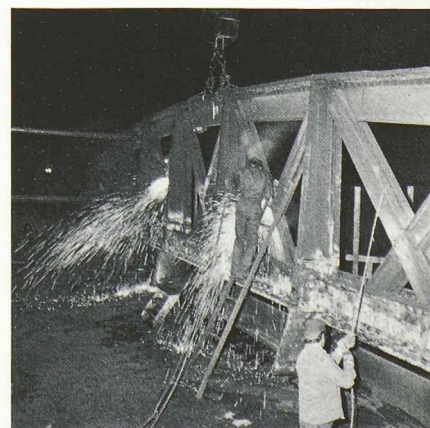
Fig. 2. — Démolition de l'ancienne structure à l'aide de grue-rails 25 t du type «Vevey», par l'équipe des ponts du 2<sup>e</sup> arrondissement CFF.

Notons ici que l'équipe des ponts du 2<sup>e</sup> arrondissement des CFF a assuré la démolition et l'évacuation de l'ouvrage existant (fig. 2).
