Zeitschrift: Basler Zeitschrift für Geschichte und Altertumskunde
Herausgeber: Historische und Antiquarische Gesellschaft zu Basel
Band: 85 (1985)

Kapitel: C: Fundbericht der Archäologischen Bodenforschung
Autor: d'Aujourd'hui, R.

C. Fundbericht der Archäologischen Bodenforschung

Rolf d'Aujourd'hui

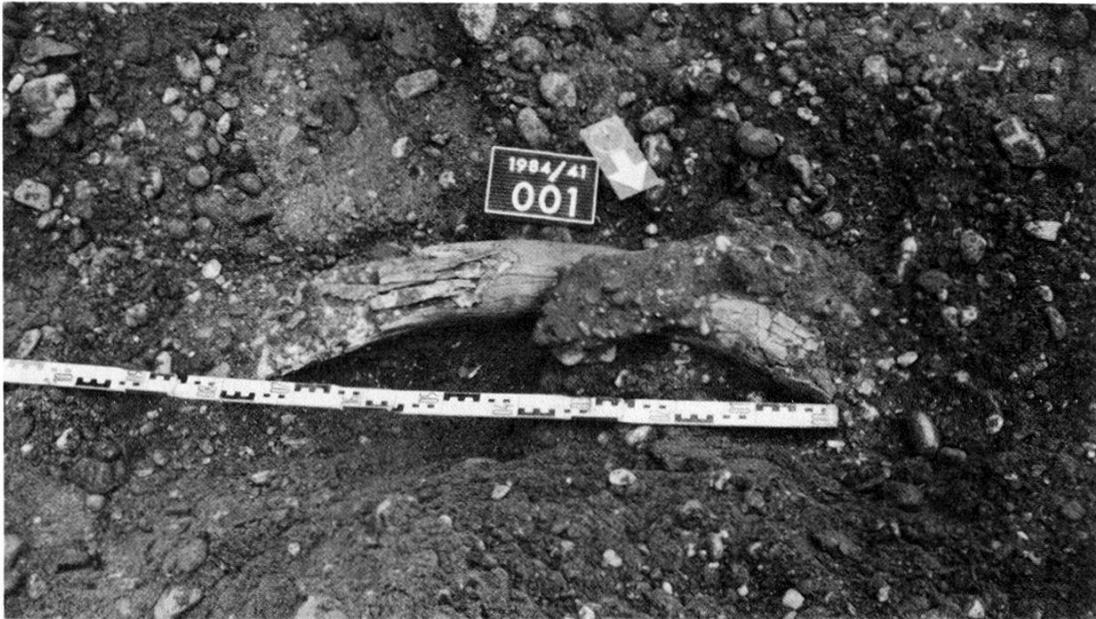
Das von den Arbeitern beim Baggern im Kies entdeckte Bruchstück eines Stosszahnes gab zur Hoffnung Anlass, dass weitere Reste noch in situ zu finden seien. Tatsächlich konnte anderntags der Rest, ein ca. 80 cm langes Stück, leider mit abgebrochener Spitze, freigelegt werden (Abb. 2). Der Zahn war in einem brüchigen, schlechten Zustand.

Abb. 2. Aeschenplatz 6–12/Gartenstrasse 8–14, 1984/41. Mammutstosszahn in situ.
– Aufnahme: M. Eckling.

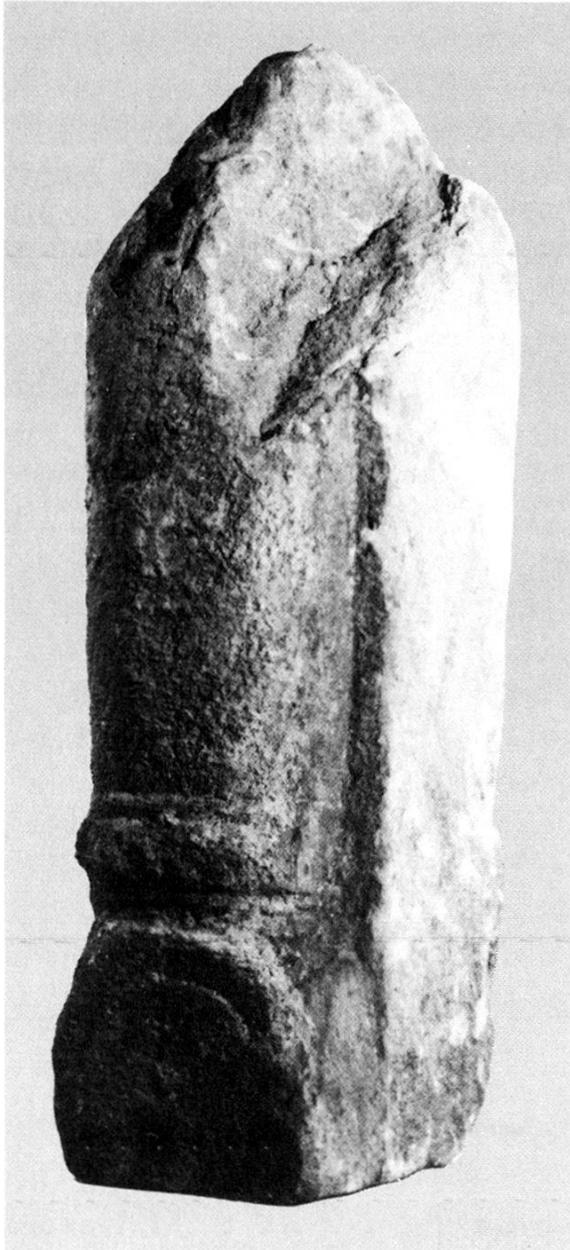
Abb. 11. Stadthausgasse 10 (A),
1984/28. Romanische Wandsäule aus
Degerfelder Sandstein. – Aufnahme:
H. Eichin. – (FK 14109, die Säule
steht auf dem Kopf.)

Östlich des Mauerzuges kam in den Aufschüttungen eine Spolie (Abb. 10, c) zum Vorschein, die von F. Maurer folgendermassen charakterisiert und datiert wird (Abb. 11)⁶³:

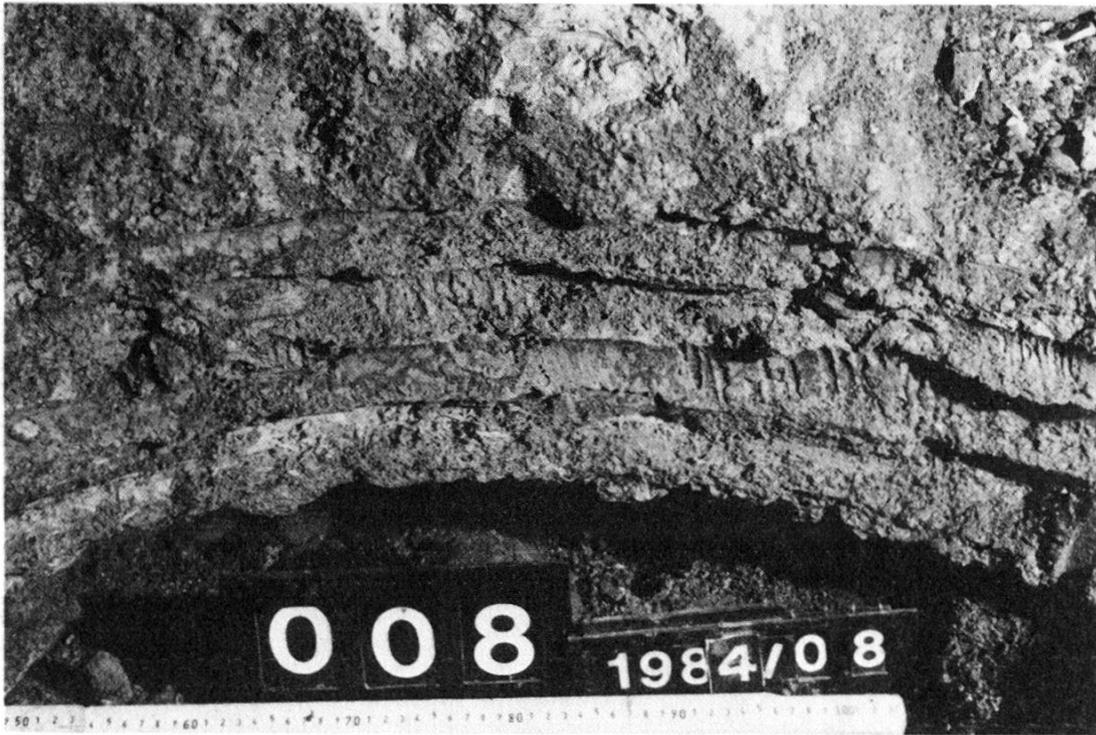
Abb. 18. Oberer Rheinweg 21/Rheingasse 26, 1984/8. Mörtelabdruck des Gerberbottichs. Deutlich erkennbar sind die Seilwicklungen um die horizontalen Fassruten. – Aufnahme: Ch. Bing.

Ziegelsteinen im Mörtelverband ummauert. Die Stärke der Wandung betrug 20 cm. Im Mörtel waren die Abdrücke der Schnurwicklung um die horizontal verlaufenden Ruten deutlich erkennbar (Abb. 18). Der Bottich mass 135 cm im Durchmesser und war mit Bauschutt und neuzeitlichen Funden aufgeschüttet. Auch die Sickergrube (Abb. 17, B) und der gemauerte Schacht (Abb. 17, A) sowie eine über dem Schacht gelegene Trocknungskammer dürfen mit der Gerberei in Zusammenhang gebracht werden.

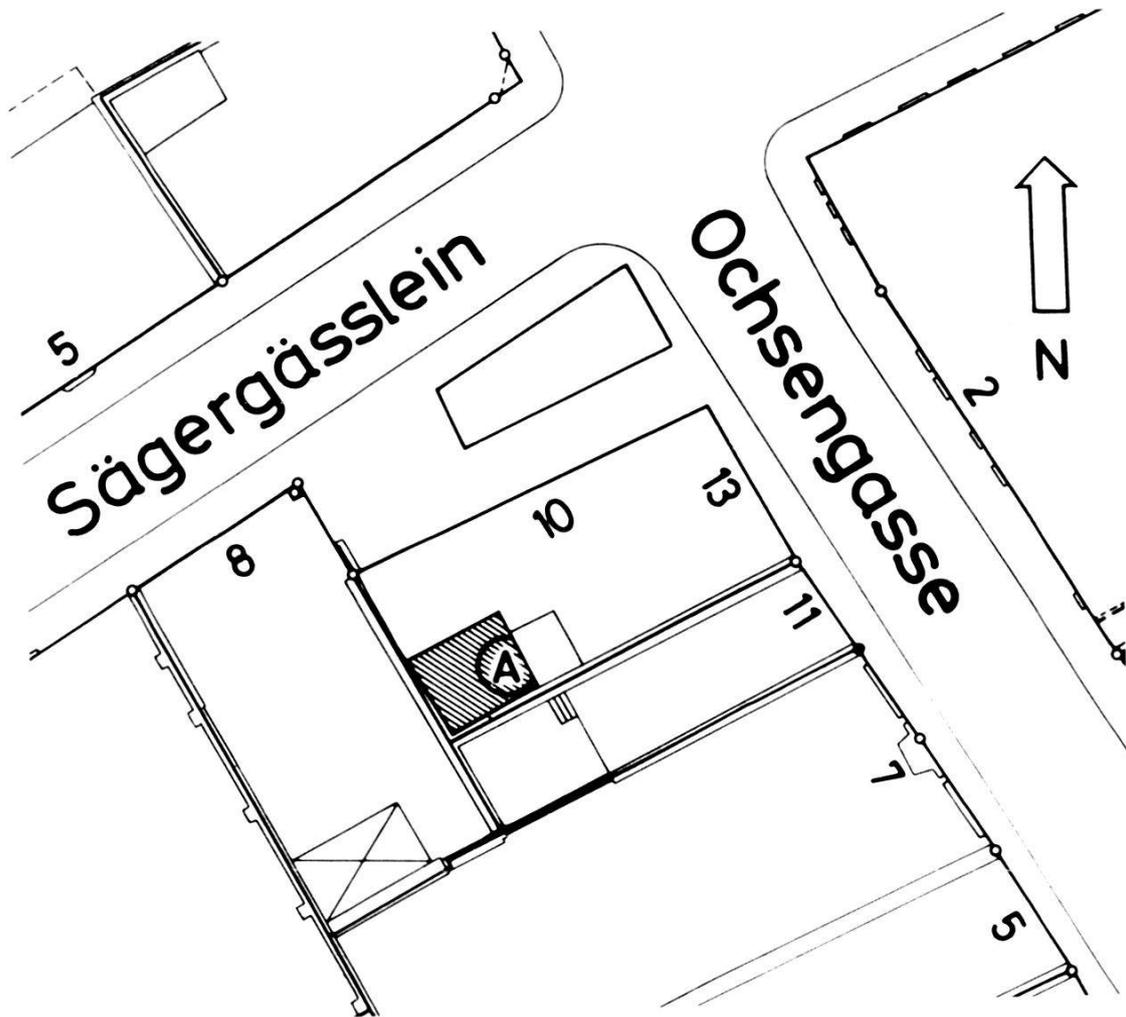
Abb. 20. Sänergässlein 10/Ochsengasse 13, 1984/4. Situationsplan mit Gerberbottich (A). – Zeichnung: E. Albrecht. – Massstab 1:500.

Sänergässlein 10/Ochsengasse 13, 1984/4: Im Keller der Liegenschaft Sänergässlein 10 wurde beim Absenken des Bodens der Mörtelabdruck eines Gerberbottichs¹⁰³ (Abb. 20) freigelegt. Der Bottich misst 2,5 m im Durchmesser und ist 50 cm tief (Abb. 21). Im Süden stösst die Struktur an die Brandmauer (MR 4) an, im Osten zieht der Boden des Bottichs unter die Trennmauer (MR 1) (Abb. 22). Auf dem Boden und an den Wänden waren die Abdrücke der Fassdauben und Ruten deutlich erkennbar (Abb. 23).

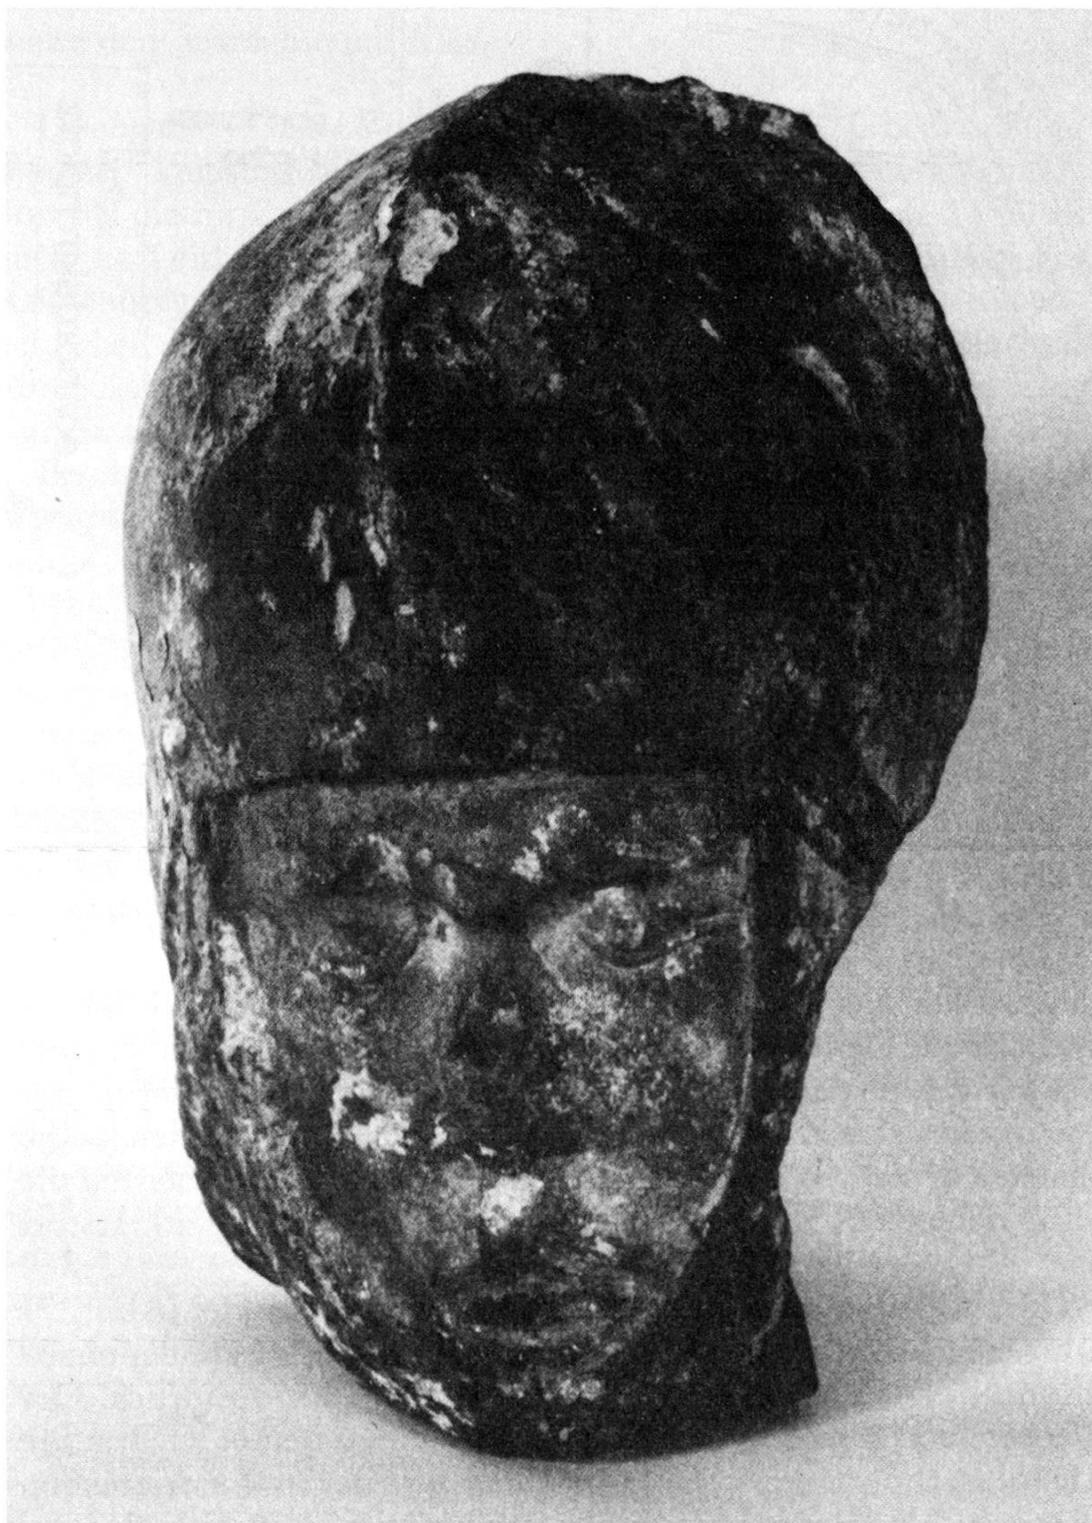
Abb. 25. Leonhardskirchplatz 3 (Lohnhof), 1984/14. Kopf eines Soldaten vom Heiligen Grab, Sandstein, 17 cm hoch. – Aufnahme: D. Reicke, Basler Denkmalpflege.
