# La cave gallo-romaine des Roches à Cressier

Autor(en): **Vauthey, Pierre-Alain / Bugnon, Dominique**

Zeitschrift: **Cahiers d'archéologie fribourgeoise = Freiburger Hefte für Archäologie**

## La cave gallo-romaine des Roches à Cressier

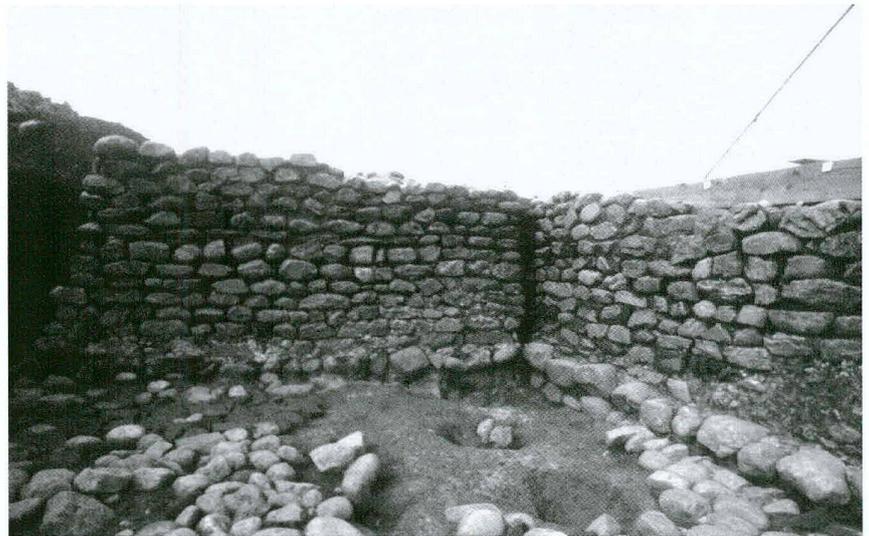
Fig. 3 L'angle nord-est de la cave avec le logement d'un poteau (P1)

Abb. 3 Nordostecke des Kellers mit Aussparung für einen Pfosten (p1)

Si le niveau excavé de la construction est relativement bien connu, la restitution de l'étage reste en revanche problématique. Les trois trous d'encastrement P1, P2 et P5 constitueraient-ils des indices susceptibles de nous renseigner sur l'élévation supérieure du bâtiment? Il s'agit de logements de poteaux en bois placés verticalement dans les murs; l'empreinte la mieux conservée, P1, présentait encore une hauteur de 1,50 m (fig. 3). De section quadrangulaire (0,15 x 0,15 m environ), les pièces de bois ont été intégrées à la maçonnerie des murs lors de la construction du bâtiment. Elles ont été enfoncées au

parois. On relève par ailleurs que ceux-ci sont décalés vers le parement intérieur des murs alors qu'on s'attendrait, dans pareil cas, à les trouver au centre des murs. Si, depuis l'intérieur de la cave, P2 était masqué par 0,10 m de maçonnerie, P1 apparaissait sous forme d'une rainure dans le mur, ce qui pourrait indiquer des fonctions différentes pour ces poteaux. Ainsi l'hypothèse d'une élévation légère prenant appui sur ces montants semble peu vraisemblable. Malheureusement, vu l'état particulièrement lacunaire du plan de ce premier bâtiment, il manque trop d'éléments pour cerner la fonction exacte de ces poteaux.

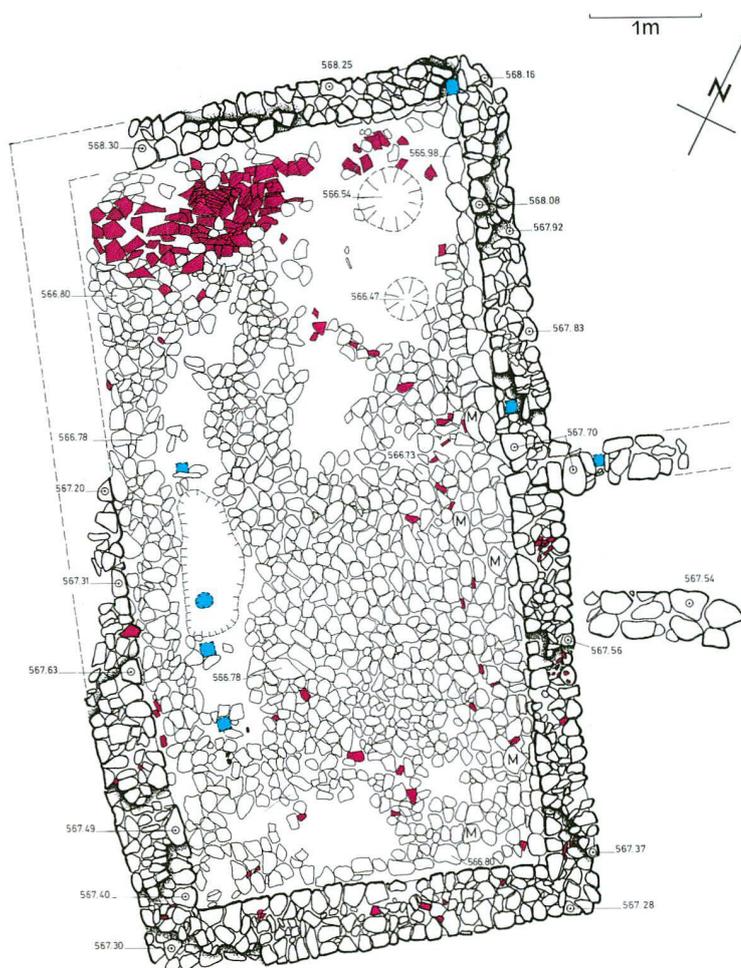
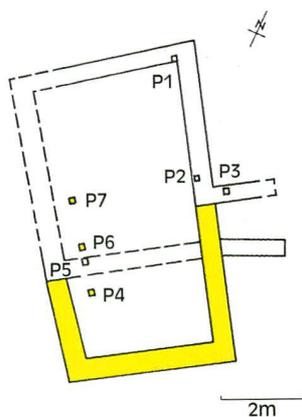
Fig. 4 a: plan détaillé de la cave; en noir: céramique; en rouge: tuile; M: meule fragmentée; en bleu: trous de poteau

b: plan schématique des phases avec structures numérotées; en blanc: phase 1; en jaune: phase 2

Abb. 4 a: steingerechter Plan des Kellers; schwarz: Keramik; rot: Ziegel; M: zerbrochener Mühlstein; blau: Pfostenlöcher; b: schematischer Phasenplan; weiss: Phase 1; gelb: Phase 2

Axée nord-ouest/sud-est, la construction semi-enterrée dessine au sol un rectangle de 8 m sur 4,50 m. Une petite extension visible sur le côté oriental marque l'entrée du sous-sol. Cet accès est bordé par deux murets dont l'un a été légèrement rogné par les travaux d'excavation. L'angle nord-ouest du bâtiment a en revanche été complètement défoncé par des canalisations implantées récemment.

En fait, sur les deux niveaux que devait compter le bâtiment<sup>1</sup>, seul le sous-sol semi-excavé est encore conservé (fig. 4 et 5). L'arasement des murs de ce local souterrain utilisé comme cave suit la dénivellation du terrain. De ce fait, le mur le mieux conservé se trouve côté amont de la construction et présente encore une élévation de 1,60 m. La profonde implantation du bâtiment dans le substrat molassique et le scellement de

Au cours du II<sup>e</sup> siècle apr. J.-C., le bâtiment est rallongé de 2,40 m au sud. La surface utile de chaque niveau passe ainsi à près de 26 m<sup>2</sup>. Le mur sud du bâtiment est abattu à cette occasion. Contrairement aux anciens murs, les nouveaux, plus épais, ne présentent plus de ressaut de fondation, à l'exception toutefois du mur est, plus mince également. Une orientation légèrement divergente pour le nouveau tronçon prolongeant le mur ouest entraîne cependant un léger rétrécissement de l'extrémité du bâtiment. Au cours de cette étape d'agrandissement, l'entrée latérale de la cave est condamnée, victime probablement des infiltrations d'eau (fig. 6). Elle est obturée par l'extrémité du nouveau tronçon de mur est. Une nouvelle entrée est alors aménagée au centre de la façade sud. Une lacune dans le pavement du sol qui sera aménagé plus tard trahit en effet, sur l'axe longitudinal de la construction, l'emplacement d'une structure qui a disparu; il s'agit vraisemblablement de marches en bois qui compensaient l'importante différence de niveau observée entre le seuil et le fond de la cave. Dès lors, l'escalier d'accès n'est plus extérieur comme précédemment, mais placé à l'intérieur de la cave.

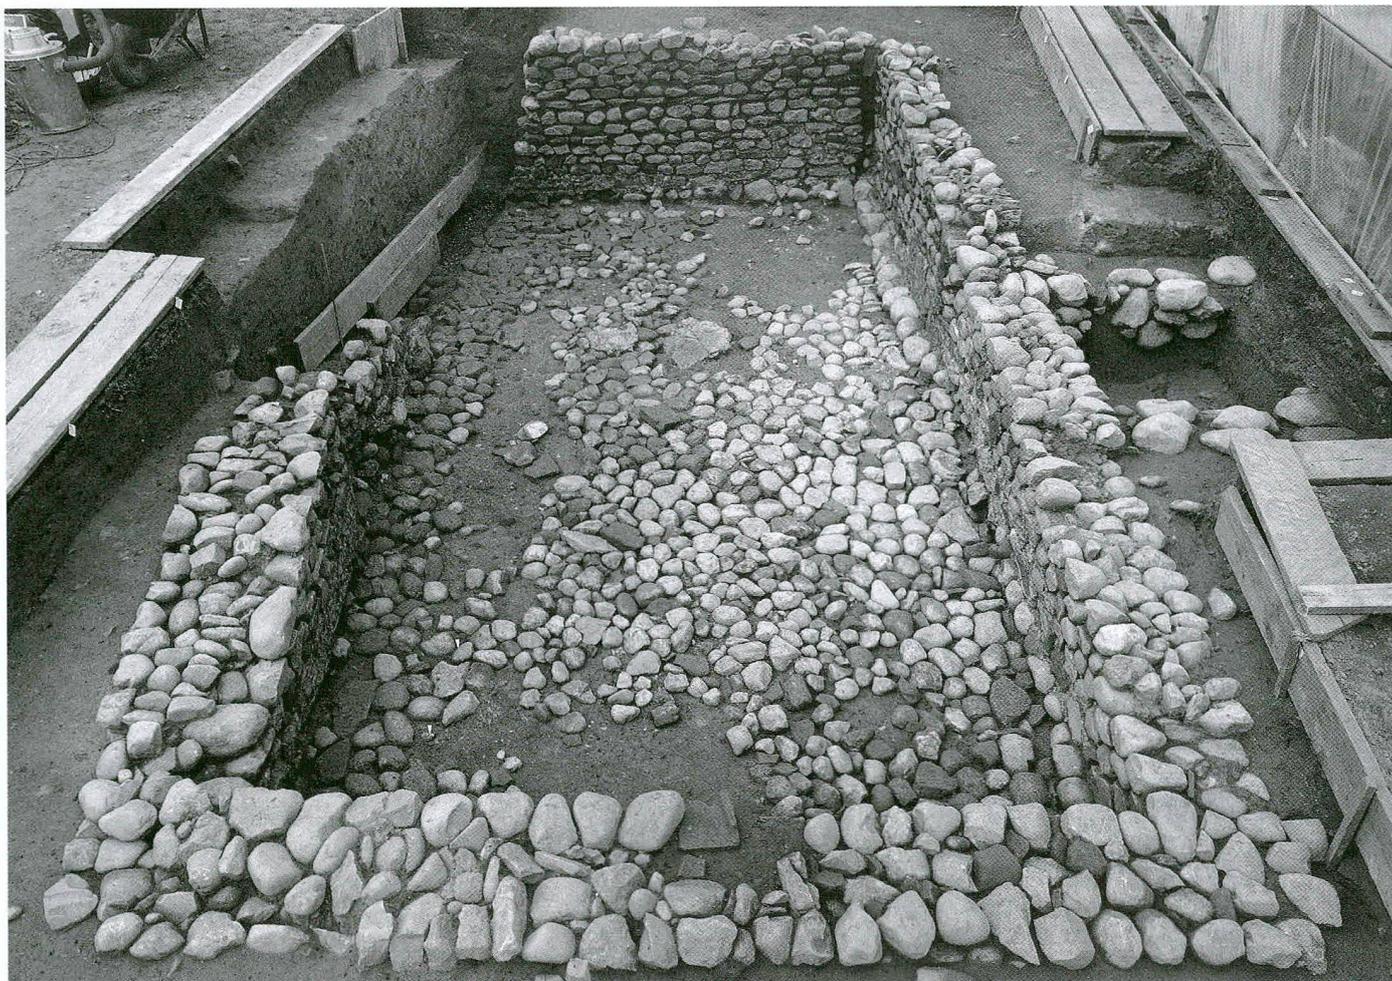
Fig. 5 La cave vue du sud

Abb. 5 Der Keller, von Süden gesehen

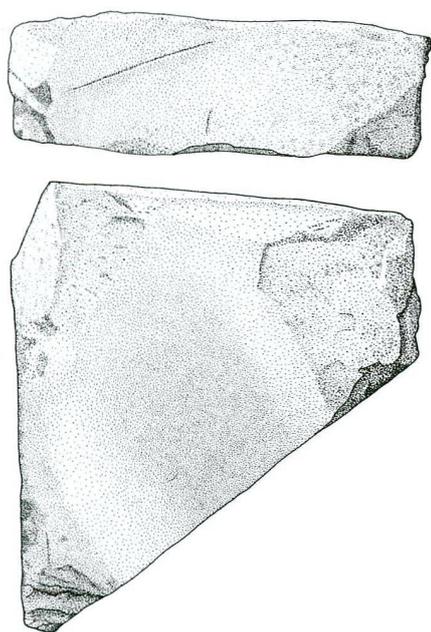
Fig. 7 Polissoir en grès (1:4)

Abb. 7 Schleifstein aus Muschelkalk

clous, de nombreux tessons de céramique et de verre ainsi qu'un polissoir en grès (fig. 7). On relève en outre la présence de nombreux fragments d'enduits peints, certains comportant des stries d'accrochage en chevrons au revers. L'analyse de ces éléments<sup>9</sup> permet de reconnaître deux ensembles picturaux homogènes. Un premier décor révèle une alternance de panneaux rouges rehaussés de figures humaines, et d'interpanneaux noirs, alors que le second ensemble, nettement plus pauvre, est constitué d'un fond blanc à décor linéaire. Ces peintures se rattachent à la seconde moitié du I<sup>er</sup> siècle, voire au début du II<sup>e</sup> siècle apr. J.-C. Ces enduits peints ne peuvent appartenir au bâtiment fouillé, mais se rattachent certainement aux bâtiments d'habitation d'un important établissement situé dans les environs.

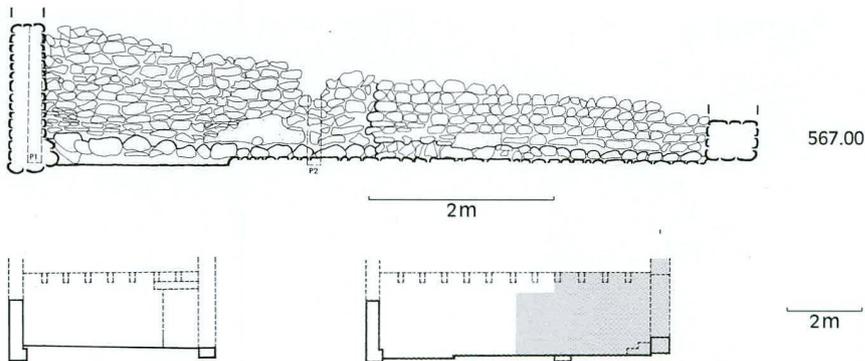
Fig. 6 a: coupe au niveau du parement du mur est de la cave; b: coupes restituées des différents états du sous-sol; en blanc: état 1; en gris: états 2 et 3; en traitillé: parties restituées

Abb. 6 a: Schnitt entlang der Ostmauer des Kellers; b: schematische Schnittzeichnungen der verschiedenen Bauzustände; weiss: erster Zustand; grau: zweiter und dritter Zustand; Ergänzungen gestrichelt

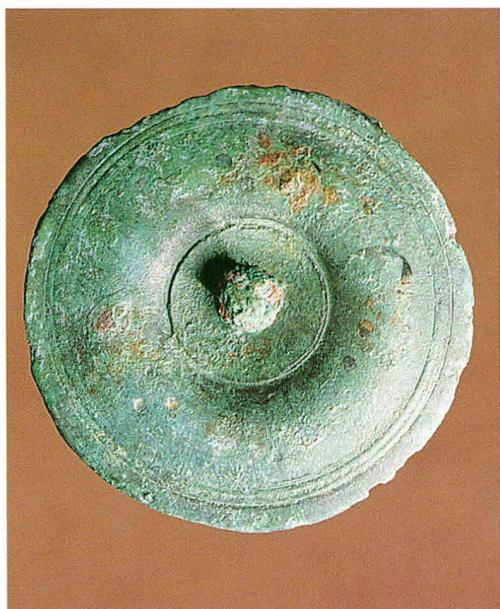
Fig. 8 Disque en bronze

Abb. 8 Scheibe aus Bronze

Parmi les objets exhumés, signalons d'autre part un disque profilé en bronze (fig. 8). Cette applique décorative était fixée probablement sur du cuir au moyen d'une tige rivetée. La présence de cet élément trouvé dans les remblais de l'accès d'origine à la cave relève manifestement d'une perte.

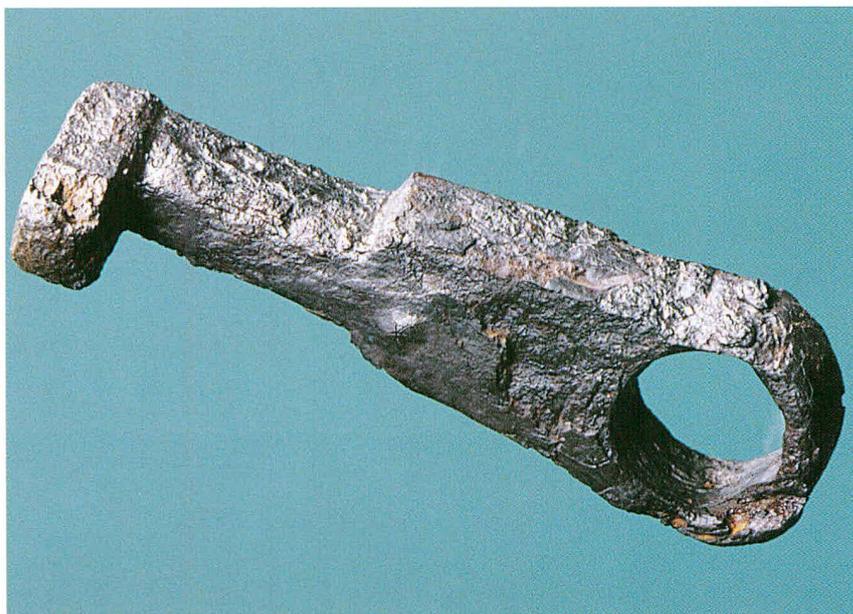
Fig. 9 Clé en fer

Abb. 9 Eiserner Schlüssel

Ce comblement renfermait du mobilier, à savoir une petite clé en fer (fig. 9), une cinquantaine de

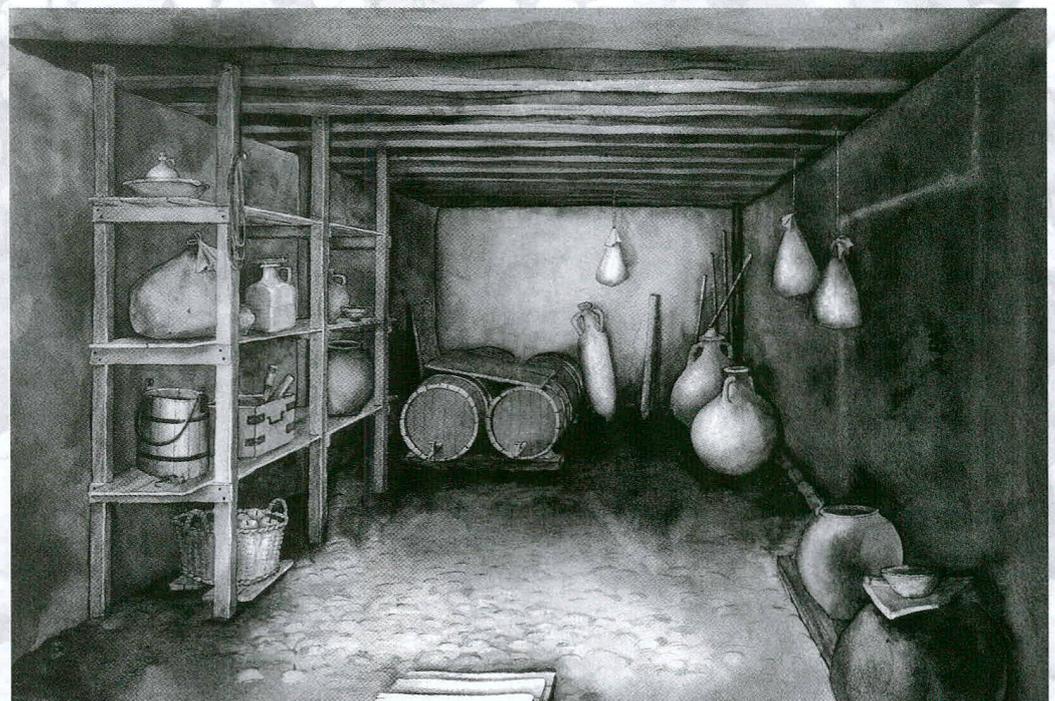
Abb. 11 Versuch einer Rekonstruktion

Fig. 11 Essai de restitution de la cave

fichées dans le sol (fig. 11), mode d'entreposage régulièrement observé sur les sites romains<sup>7</sup>. Quant à la concentration de tuiles, elle évoque une zone de stockage de gros matériel, genre tonneaux, cuves en bois, dolia, etc. On peut imaginer que la profondeur d'implantation de cette partie de la cave pouvait assurer, grâce à sa relative fraîcheur, de bonnes conditions de conservation aux denrées alimentaires (vin, huile, sauce à poissons, salaisons, etc.).

La cave ne comportait cependant aucun cloisonnement ou réduit particulier. La suppression, lors de l'agrandissement de la construction, de l'ancien mur de façade sud prouve que l'on a précisément évité un compartimentage de la surface disponible, peut-être à cause des problèmes d'éclairage du local. Trois trous de poteau équidistants (P4, P6 et P7) étaient pourtant implantés le long du mur ouest de la cave. La section quadrangulaire de ces montants verticaux (0,10 x 0,10 m) et leur alignement à 0,60 m d'un mur les désignent comme supports d'étagères. Ces éléments qui devaient prendre appui au niveau supérieur contre les poutres du plafond respectaient un entraxe de 1,20 m. Cet

intervalle nous permet par conséquent de restituer le rythme des solives du sol d'étage. En adoptant un demi-entraxe de 0,60 m pour ces poutres, soit une distance entre elles de 0,30 à 0,40 m<sup>8</sup>, on peut replacer exactement onze éléments sur la longueur du bâtiment ou sept dans le bâtiment originel. Notre hypothèse se trouve confortée par le fait qu'en reportant cet entraxe à partir de l'emplacement des montants d'étagères, on tombe pile sur le parement intérieur des murs.
