**Zeitschrift:** Cahiers d'archéologie fribourgeoise = Freiburger Hefte für Archäologie  
**Herausgeber:** Service archéologique de l'État de Fribourg  
**Band:** 5 (2003)

**Artikel:** Gruyères/Bourg 30 : une maison rescapée de l'exploitation touristique  
**Autor:** Bourgarel, Gilles  
**DOI:** <https://doi.org/10.5169/seals-389033>

## Gruyères/Bourg 30. Une maison rescapée de l'exploitation touristique

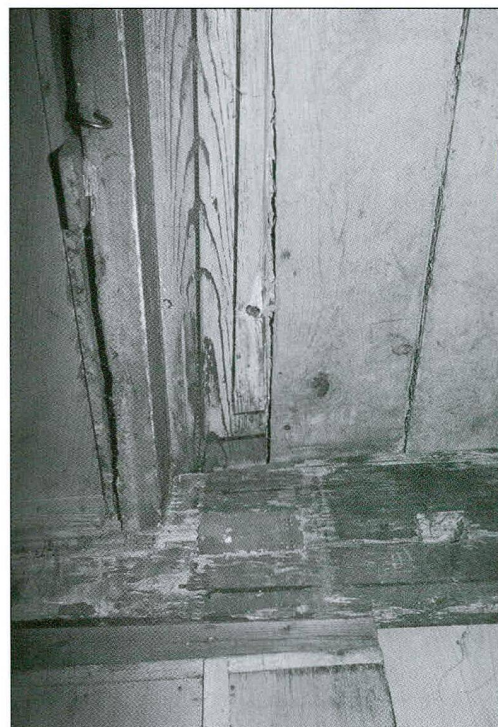
**Fig. / Abb. 8**

Premier étage sud, décor peint sur les poutres (1411/1412)  
Südliches erstes Stockwerk. Bemalung der Balken (1411/1412)

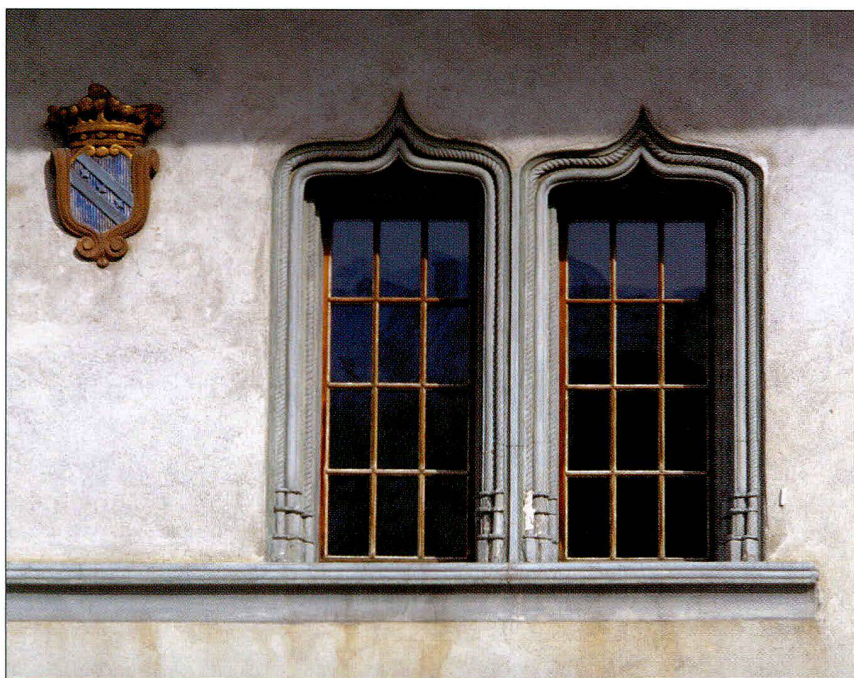
Fig. / Abb. 15

Bourg 41, premier étage, encadrements des fenêtres (XVI<sup>e</sup> siècle?)  
Bourg 41, erstes Stockwerk: Fenster-  
rahmen (16. Jahrhundert?)

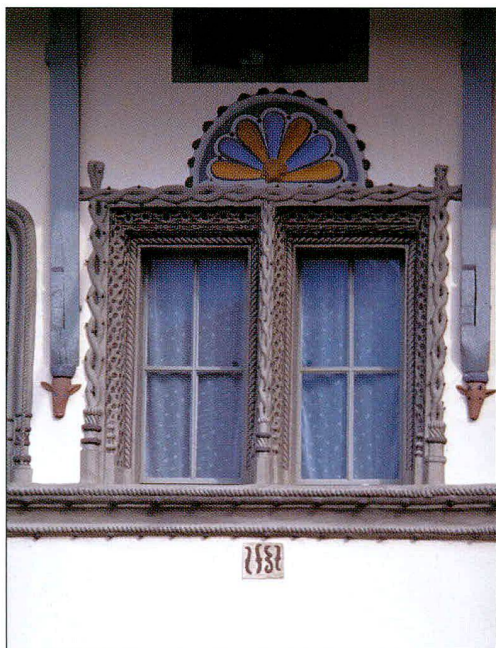
Fig. / Abb. 16

Bourg 47, maison Chalamala, premier étage, détail de la fenêtre centrale (1531)  
Bourg 47, Haus Chalamala, erstes Stockwerk: Detail vom zentralen Fenster (1531)

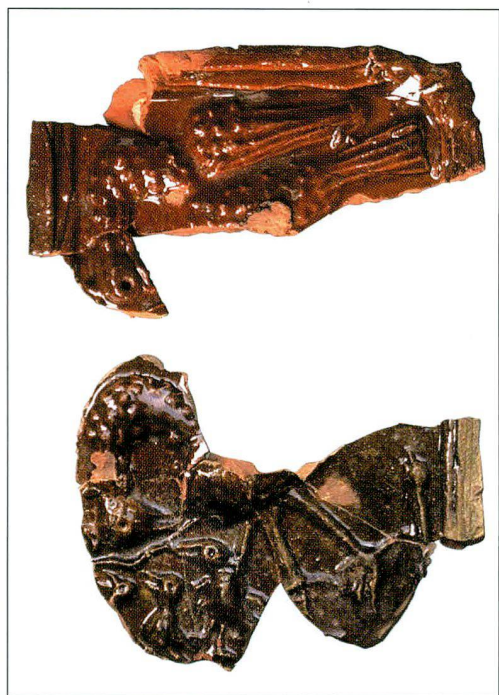
Fig. / Abb. 20

Romont/Place de la Poste, catelles de corps (XIV<sup>e</sup> siècle, RO-P-PO inv. n° 80 et 82)

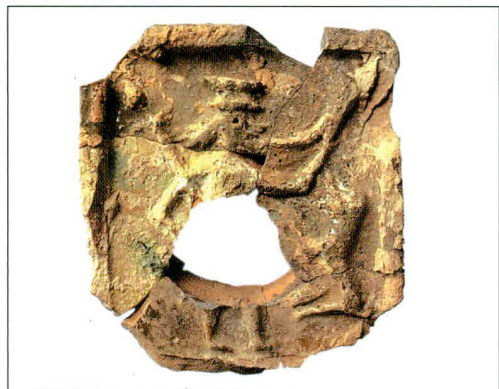
Fig. / Abb. 21

Morat/Kreuzgasse 11, catelle de corps (XIV<sup>e</sup> siècle, MU-ST-KG 11 inv. n° 1018)

plaire très incomplet. Enfin, une catelle intacte représentant un coq seul a été mise au jour à la place des Augustins à Fribourg<sup>46</sup>. L'autre oiseau (cat. n° 8), hélas trop fragmentaire pour être identifié avec certitude, appartient très probablement à une représentation du pélican nourrissant ses petits de son sang comme le montrent des fragments découverts à Romont, dans l'ancien hôpital des bourgeois (fig. 20). On retrouve cette représentation dans des exemplaires provenant de l'ancienne ville de Pont-en-Ogoz<sup>47</sup> et de Berne<sup>48</sup> sous des formes plus ou moins différentes. Enfin, les deux dernières catelles sortent du monde purement animal. La première, très fragmentaire, montre, dans un angle, une trompe tenue par une main gauche et, dans l'autre, la pointe d'une lance (cat. n° 9). Il s'agit indubitablement de la représentation d'un chasseur accompagné de son chien comme le montre une catelle de la Kreuzgasse 11 à Morat (fig. 21). Apparemment, aucun

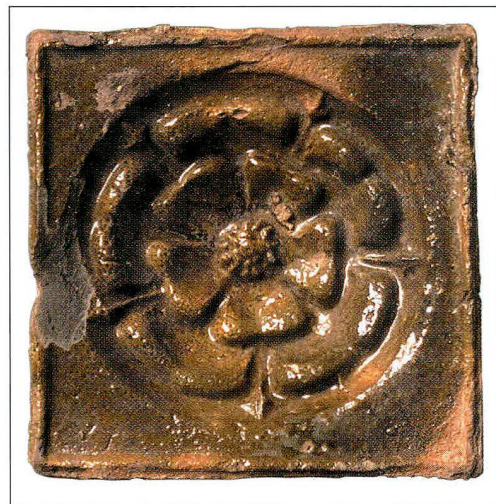
Fig. / Abb. 22

Pont-en-Ogoz, catelle de corps  
(XIV<sup>e</sup> siècle, BRY-TO inv. n° 288)  
Pont-en-Ogoz: Blattkachel (14.  
Jahrhundert. Inv. Nr. BRY-TO 288)

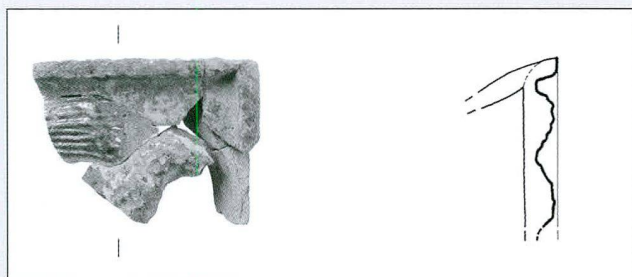
### 8 INV. GRU-BO30 02/2

Catelle de corps plate

motif: oiseau à gauche au plumage figuré par de petits globules, probablement le pélican nourrissant ses petits de son sang
