# L'île d'Ogoz : quinze ans de travaux pour assurer la sauvegarde du site

Autor(en): **Bourgarel, Gilles**

Zeitschrift: **Cahiers d'archéologie fribourgeoise = Freiburger Hefte für Archäologie**

## L'île d'Ogoz: quinze ans de travaux pour assurer la sauvegarde du site

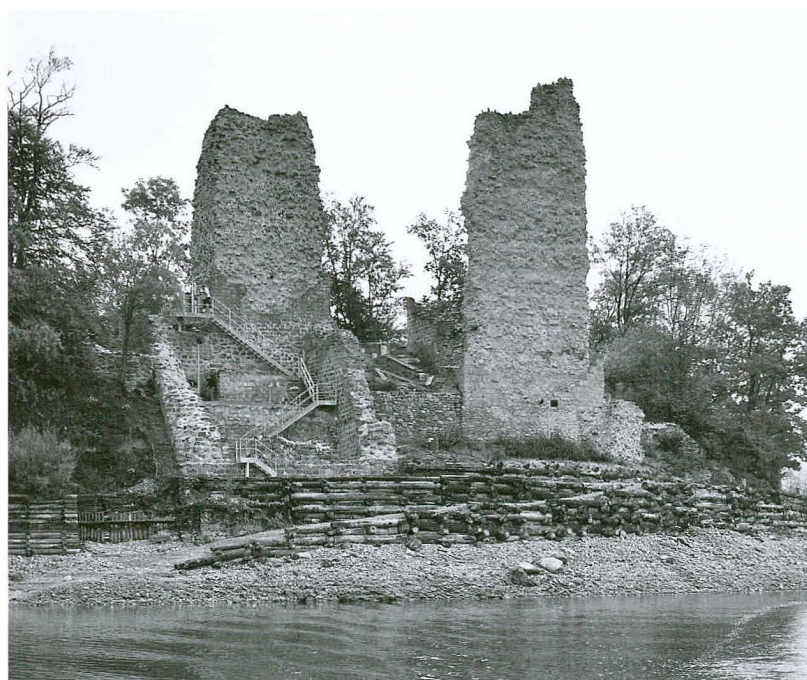
**Fig. / Abb. 1**

Vue sur l'île en octobre 2009, après achèvement de la restauration des tours et des murs attenants

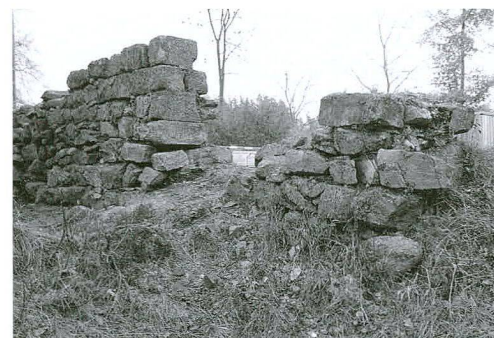
Fig. / Abb. 11

Mur de clôture oriental du château sud avec, au centre, le piédroit de porte encore conservé (état avant consolidation)

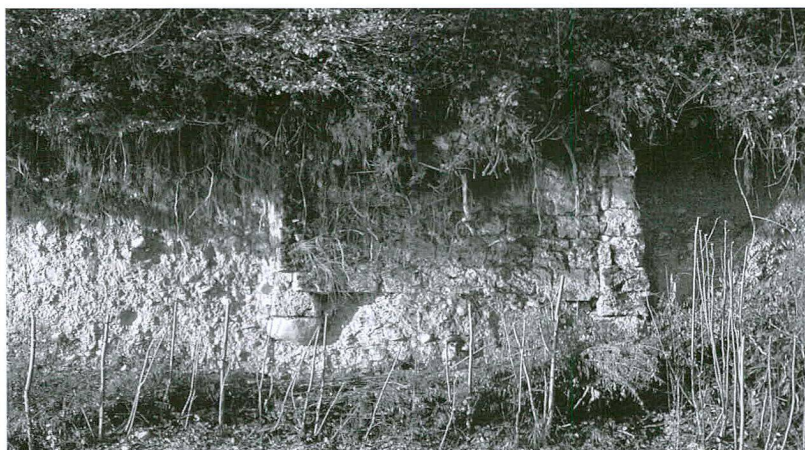
**Fig. / Abb. 12**  
Vestiges d'un bâtiment (B.25)  
situé sur le flanc nord de la  
butte castrale  
*Baureste eines Gebäudes (B.25)  
auf der Nordflanke des Burg-  
hügels*

Au nord de la butte surplombant la vallée de la Sarine, une construction de tuf (voir fig. 2, B.25) semblait avoir quasiment entièrement disparu après l'éboulement du flanc septentrional de l'île survenu en 1994: seul apparaissait alors son mur sud. Mieux visible aujourd'hui, cette maçonnerie s'avère n'être qu'un simple mur de refend (fig. 12); le bâtiment lui-même, de 5,50 m de largeur, se poursuit plus au sud, dans le sous-sol.

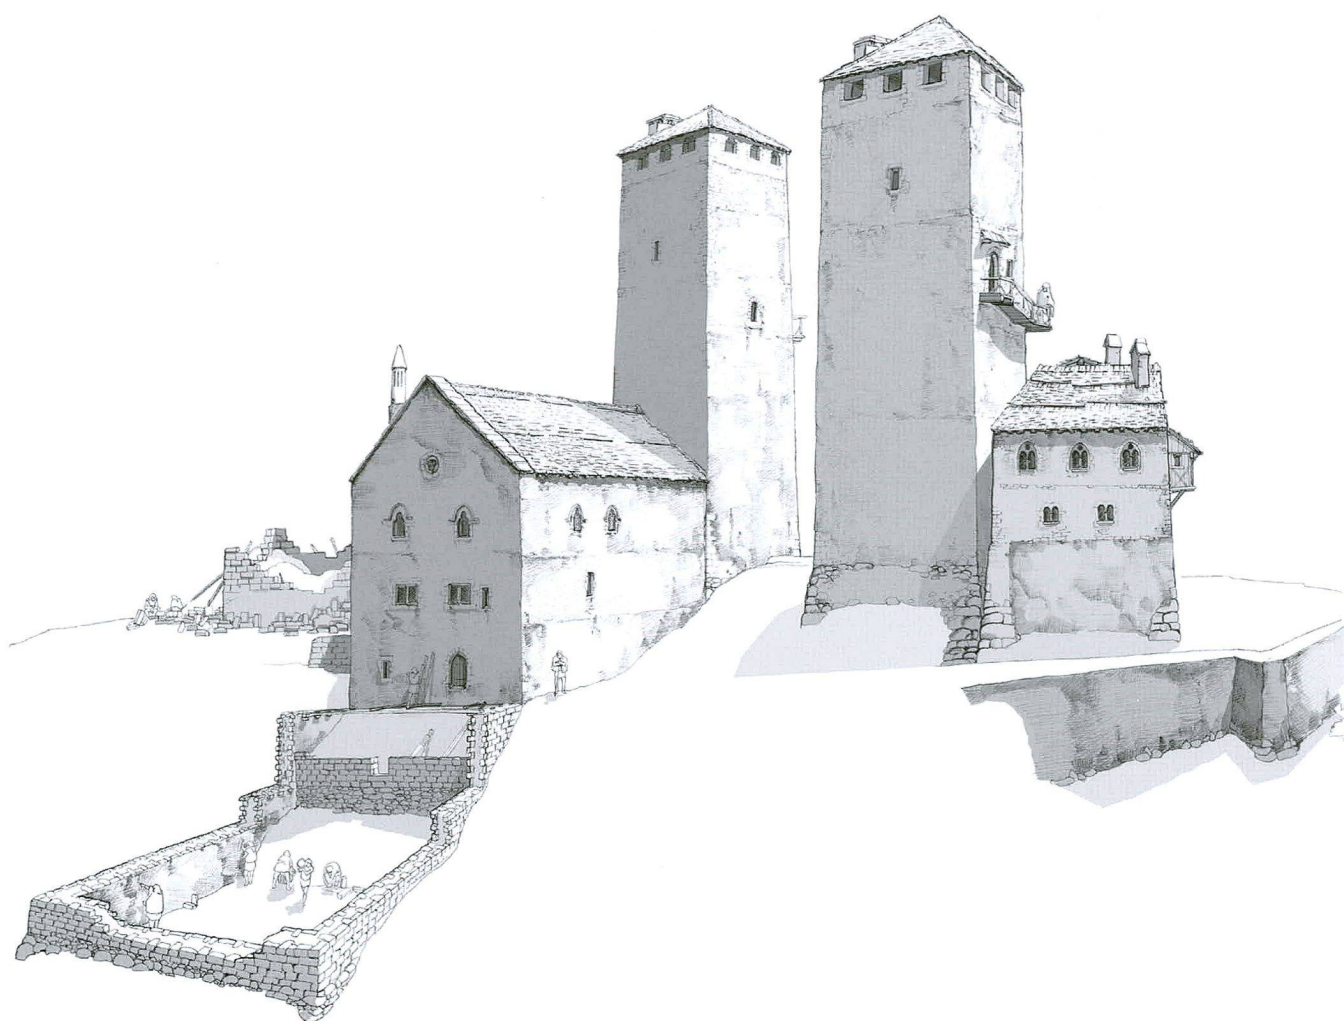
Fig. / Abb. 16

Essai de restitution des châteaux de Pont-en-Ogoz aux alentours de 1300; vue depuis l'ouest (réalisée en 2010)

Le château nord, soit la tour et son corps de logis se développant dans la pente, sont de loin les éléments les mieux conservés du site, hormis bien sûr la chapelle. Leur restitution comprend donc un degré d'incertitude plus faible que celle des parties moins bien conservées, mais qui reste tout de même important. Le fait que la vue la plus ancienne montre déjà un

état très ruiné constitue un inconvénient majeur, toutefois contrebalancé par le bon corpus d'édifices de cette époque dans la région: une vingtaine de grandes tours de plan carré, dont onze dans le canton de Fribourg, érigées entre 1230 et 1320<sup>16</sup>. Avec une telle quantité d'exemples comparables conservés, il ne devrait quasiment pas subsister d'incertitudes à cet essai de restitution, mais tel n'est hélas pas le cas. En effet, seules trois de ces tours possèdent encore leur couronnement médiéval et ceux-ci offrent plusieurs restitutions possibles, le chemin de ronde sommital pouvant être couvert ou à ciel ouvert, à simples merlons ou à baies-créniaux avec linteaux en arc segmentaire ou droit et sur coussinets. Compte tenu du fait que cette tour était habitable et de dimensions restreintes, une toiture à quatre pans paraît la solution la plus simple et la plus logique; le nombre de niveaux au-dessus de l'entrée, soit un seul niveau de cinq mètres de hauteur, a été dicté par les proportions de la tour, l'une des plus petites de la région. Le couronnement a été doté ici de baies-créniaux à linteau sur coussinets, mais de simples créniaux sont tout aussi vraisemblables et leur nombre reste très aléatoire, celui de trois correspondant à un maximum. La tour atteignait donc probablement une hau-

teur de vingt-et-un mètres (vingt-quatre avec la toiture).

La restitution du corps de logis comporte déjà plus d'incertitudes, car d'une part le corpus des comparaisons se réduit singulièrement et les rares exemples conservés ont subi de profondes transformations, d'autre part l'emplacement et la forme de ses ouvertures restent très conjecturels. Le demi-linteau d'une baie en arc brisé et trilobé découvert en contrebas en 1999 (fig. 17) a toutefois aiguillé les comparaisons vers le château de Grandson, plus précisément vers son corps de logis sud. Également daté de la fin du XIII<sup>e</sup> siècle, il est en effet aussi l'un des rares exemples de corps de logis dont la toiture a été dotée de deux pans<sup>17</sup> – les autres cas offrent des toitures à un seul pan prenant appui sur les courtines, ce qui ne pouvait être le cas ici. Le nombre de niveaux, défini grâce aux vestiges conservés, a été fixé à trois; à moins d'éga-

ment surélever la tour, un quatrième niveau est en effet peu probable. Ce corps de logis a donc été doté de trois niveaux se développant dans la pente, sa façade occidentale atteignant une hauteur de dix-huit mètres au sommet de son pignon percé d'un *oculus* trilobé comme l'était celui de l'aile sud du château de Grandson. Cette disposition avec pignon en façade paraissait plus vraisemblable qu'une toiture à croupe ou un simple toit en appentis, vu le caractère ostentatoire d'un tel corps de logis seigneurial qui abritait très probablement une *aula* placée ici au troisième niveau de sorte que l'on puisse la doter d'une charpente apparente, comme celle de Grandson. Quant à sa couverture, elle devait être de tavlons: l'absence de fragments de tuiles aux abords immédiats du bâtiment en apporte la quasi-certitude. Enfin, comme les éléments conservés rendent hasardeuse une restitution de l'extension de ce corps de logis

Pour le château sud, la restitution est plus incertaine, car sa tour a perdu ses murs est et nord, les corps de logis attenants restent en partie à fouiller, et les éléments visibles se sont très fortement dégradés depuis leur dégagement en 1947/1948. La tour, dont les dimensions sont proches de celles de Morat (avant 1255-1285)<sup>18</sup> ou du Petit-Vivy (vers 1260) également propriété des trois frères coseigneurs de Pont dès 1293<sup>19</sup>, devait comporter le même nombre de niveaux que sa jumelle; peut-être étaient-ils un peu plus élevés, mais quoi qu'il en soit, la tour paraissait plus haute que sa voisine par sa position plus avancée et dans la pente. Il ne fait aucun doute que le niveau de l'entrée était également doté d'une cheminée qui devait être placée face à l'entrée, au nord. Pour la distinguer de la tour nord, mais aussi à cause du

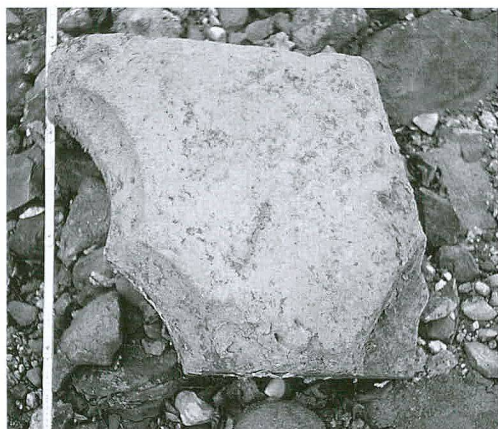
Fig. / Abb. 17

Demi-linteau de fenêtre découvert en 1999 au pied du corps de logis nord

dans la pente et compte tenu de sa datation plus tardive, nous avons décidé de la représenter en cours de construction; notons toutefois que le demi-linteau de fenêtre (voir fig. 17) qui a guidé la restitution des ouvertures du corps de logis pourrait en fait provenir de ce bâtiment. A l'arrière-plan, la démolition de la première «tour nord» est purement conjecturale, mais plausible si l'on tient compte de la présence des matériaux en remploi dans les deux tours ainsi que dans les parties en tuf du corps de logis nord. Pour terminer, signalons que ni la tour ni le corps de logis n'ont été équipés de hourds pour la première, de galeries de bois accrochées aux façades pour le second, mais que l'existence de ces aménagements sont plus que vraisemblables si l'on considère le rôle important que le bois a toujours joué au Moyen Âge, y compris dans l'architecture militaire.
