# Fribourg/Forgerons 28 : une maison qui justifie bien le nom de sa rue!

Autor(en): **Bourgarel, Gilles / Kündig, Christian**

Zeitschrift: **Cahiers d'archéologie fribourgeoise = Freiburger Hefte für Archäologie**

Band (Jahr): **13 (2011)**

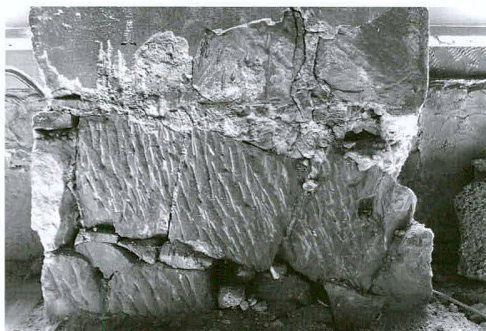
**Fig. / Abb. 4**

Façade sud, vestiges de l'arcade centrale (XIII<sup>e</sup> siècle)  
*Südfassade, Reste der mittleren Arkade (13. Jahrhundert)*

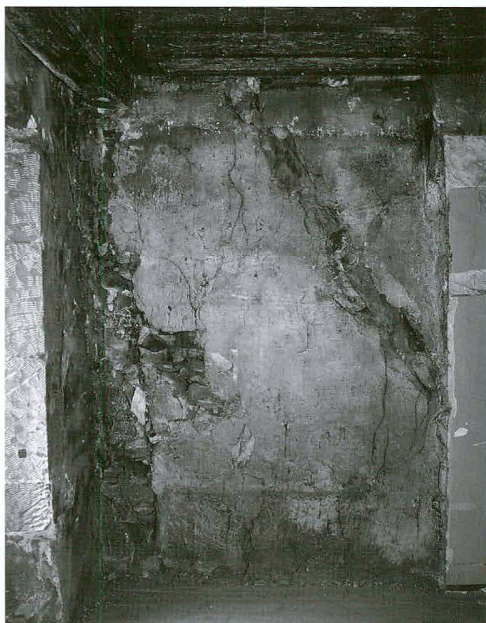
**Fig. / Abb. 5**

Restes de la hotte de la cheminée du rez-de-chaussée (XIII<sup>e</sup> siècle)  
*Überreste des Rauchfangs des Kamins im Erdgeschoss (13. Jahrhundert)*

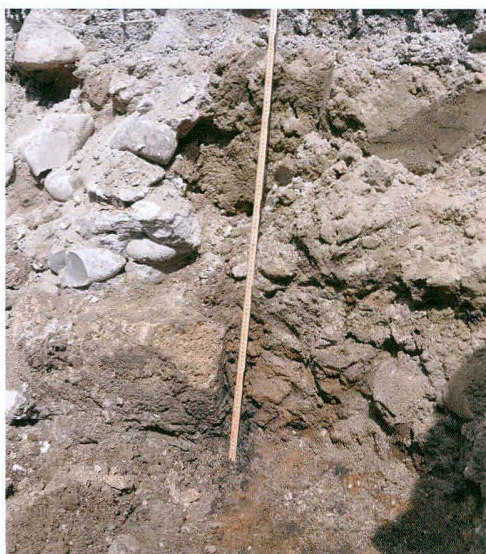
A l'est de cette première maison-forge, à une distance de 8 m et également 8 m en retrait de la rue, une seconde construction a été partiellement dégagée sous le jardin, en bordure de la ruelle qui court derrière la maison portant le n° 26. Cette construction, dont le sol du rez-

de-chaussée était partiellement excavé dans la molasse, à un niveau plus bas que celui de la ruelle, possédait des maçonneries de tuf, en tous cas pour la base de son mur occidental, le seul qui a pu être observé dans l'emprise des travaux. Ni sa largeur ni sa profondeur ne sont connues, mais il est probable que ce bâtiment abritait une étuve (fig. 7) – des bains –, ce que suggèrent la présence d'au moins six ventouses en terre cuite dans ses décombres (fig. 8)<sup>9</sup> et les importants ruissellements d'eau à la surface du substrat molassique. C'est d'ailleurs probablement pour récolter cette eau que le sol de cette construction a été creusé dans le substrat rocheux.

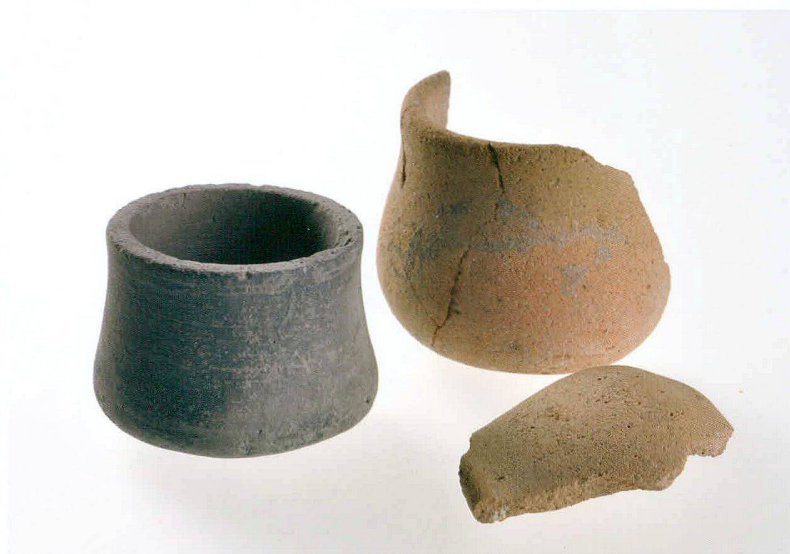
**Fig. / Abb. 7**  
Vestiges de l'étuve, base du mur occidental (XIII<sup>e</sup> siècle - avant 1340) et couche d'incendie (1340)

*Überreste der Bäder, Fundament der westlichen Mauer (13. Jahrhundert - vor 1340) und Brandschicht (1340)*

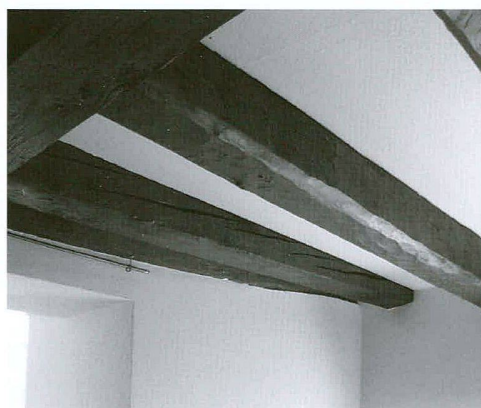
**Fig. / Abb. 9**

Solives du rez-de-chaussée  
(1340/1341)  
*Deckenbalken im Erdgeschoss  
(1340/1341)*

La date de ce sinistre peut être déduite de celle de la reconstruction de la maison en front de rue, dont les massives solives de sapin blanc du rez-de-chaussée remontent à l'automne/hiver 1340/1341<sup>14</sup> (fig. 9); il s'agit donc manifestement de l'incendie provoqué par les troupes bernoises lors de leur incursion d'avril 1340, et la datation des poutres de la rue des Forgerons 28 apporte la première preuve matérielle concrète de cette attaque. Les traces de cet incendie sont toujours visibles sur les parties les plus anciennes de l'enceinte et de la porte de Berne, à la rue des Forgerons 15 et 34 ainsi que sur la façade nord de la rue de la Palme 2<sup>15</sup>. La reconstruction de la rue des Forgerons 28 est donc intervenue six mois à une année après le sinistre et elle a entraîné une reprise complète de la bâtisse: la nouvelle poutraison a été établie 1,50 m plus bas, réduisant le rez-de-chaussée à 2,50 m de hauteur, ce qui a probablement permis de gagner un étage sans surélévation importante des murs, mais a impliqué un remaniement complet des

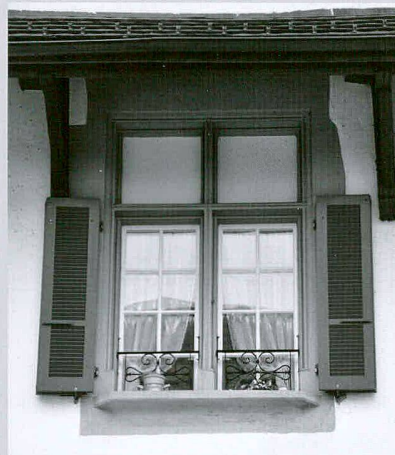
La mouluration recherchée de l'encadrement de la fenêtre à croisée du deuxième étage de l'annexe orientale de la rue des Forgerons 28 (voir fig. 1 et 12) est directement inspirée de celle des fenêtres de l'Hôtel de Ville, construit entre 1506 et 1518 par Hans Felder le Jeune<sup>20</sup>. Cet édifice emblématique a inspiré plusieurs constructions à Fribourg, comme le château et la chapelle de Pérolles<sup>21</sup> érigés entre 1518 et 1520, probablement par un compagnon de Hans Felder dont la marque se retrouve dans les trois monuments, ou encore à la route des Neigles 2, soit l'ancienne auberge du Saumon, qui a été construite vers 1520<sup>22</sup> et qui possède une fenêtre à double croisée de même modénature en façade sud ainsi qu'une fenêtre à croisée (photo ci-dessus) quasiment identique à celle de la rue des Forgerons 28 à l'ouest. Bien qu'aucune marque n'ait été découverte à la rue des Forgerons 28, il est très probable que cette annexe orientale soit également une réalisation de l'un des tailleurs de l'équipe ayant œuvré à l'Hôtel de Ville.

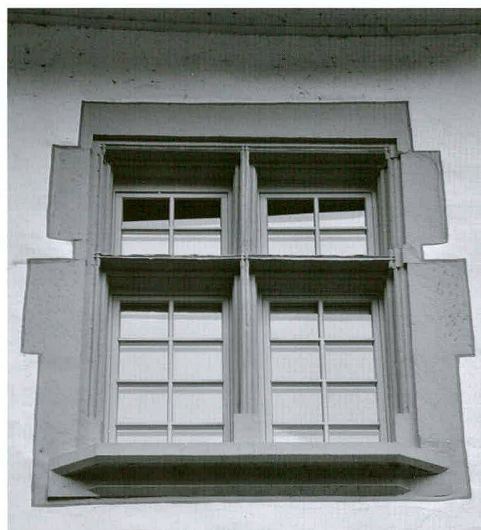
**Fig. / Abb. 12**

Fenêtre à croisée du deuxième étage de l'annexe orientale (vers 1527)  
*Kreuzfenster im zweiten Obergeschoss des östlichen Anbaus (um 1527)*

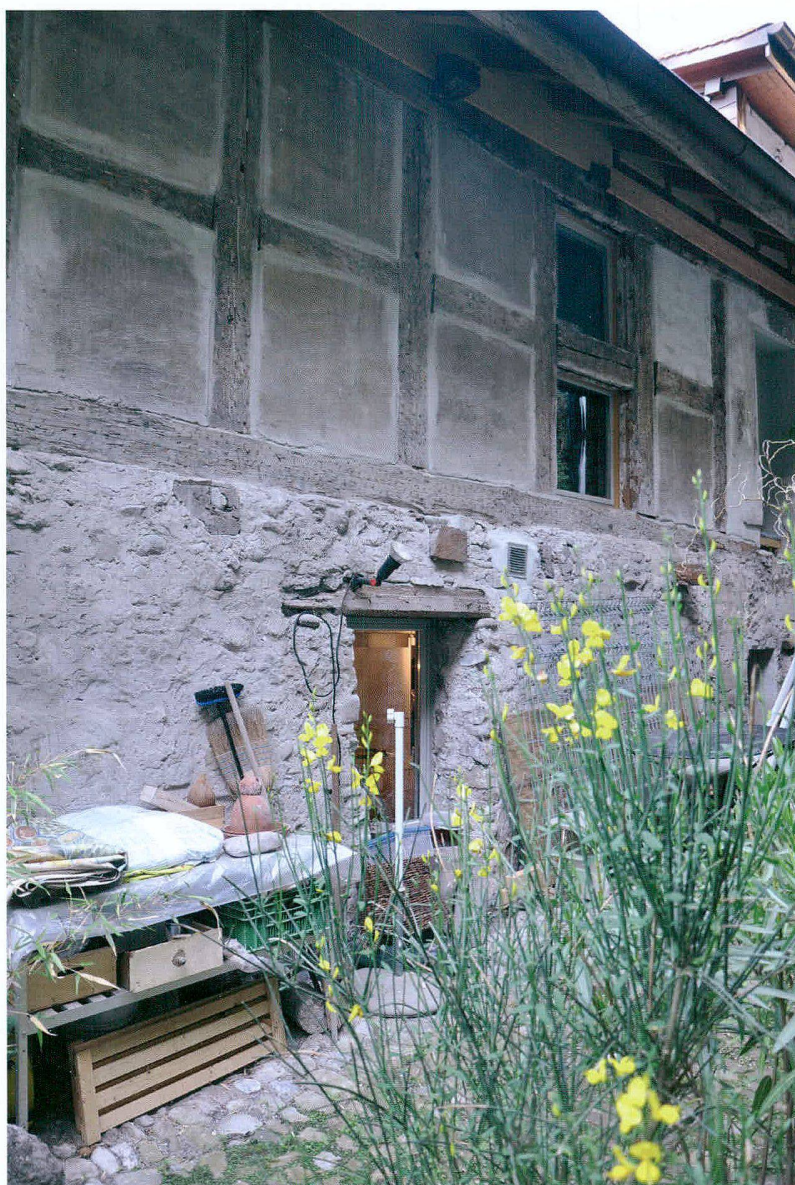
**Fig. / Abb. 13**

Façade nord du corps principal, vestiges de la galerie de 1576/1577

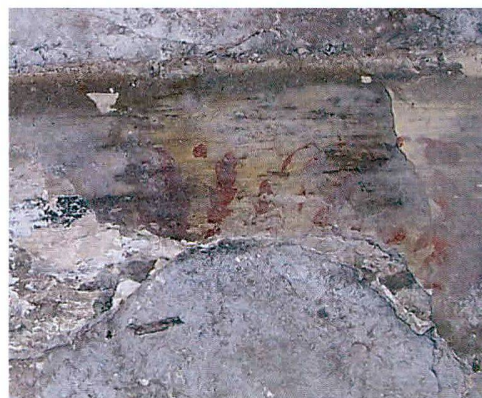
**Fig. / Abb. 21**

Premier étage de l'annexe orientale, traces de décor peint  
*Erstes Obergeschoss des östlichen Anbaus, Spuren von Wandmalerei*

Dans l'annexe orientale, au premier étage, les traces d'un décor polychrome sont visibles sur les murs oriental et occidental, mais elles sont ténues et l'enduit est en mauvais état. On y distingue un décor végétal rouge sur fond jaune (fig. 21) qui semble avoir recouvert un décor de grisaille, ainsi que les restes d'un soubassement gris. Ces maigres témoins peuvent difficilement être datés plus précisément qu'entre 1527 et la seconde moitié du XVII<sup>e</sup> siècle.

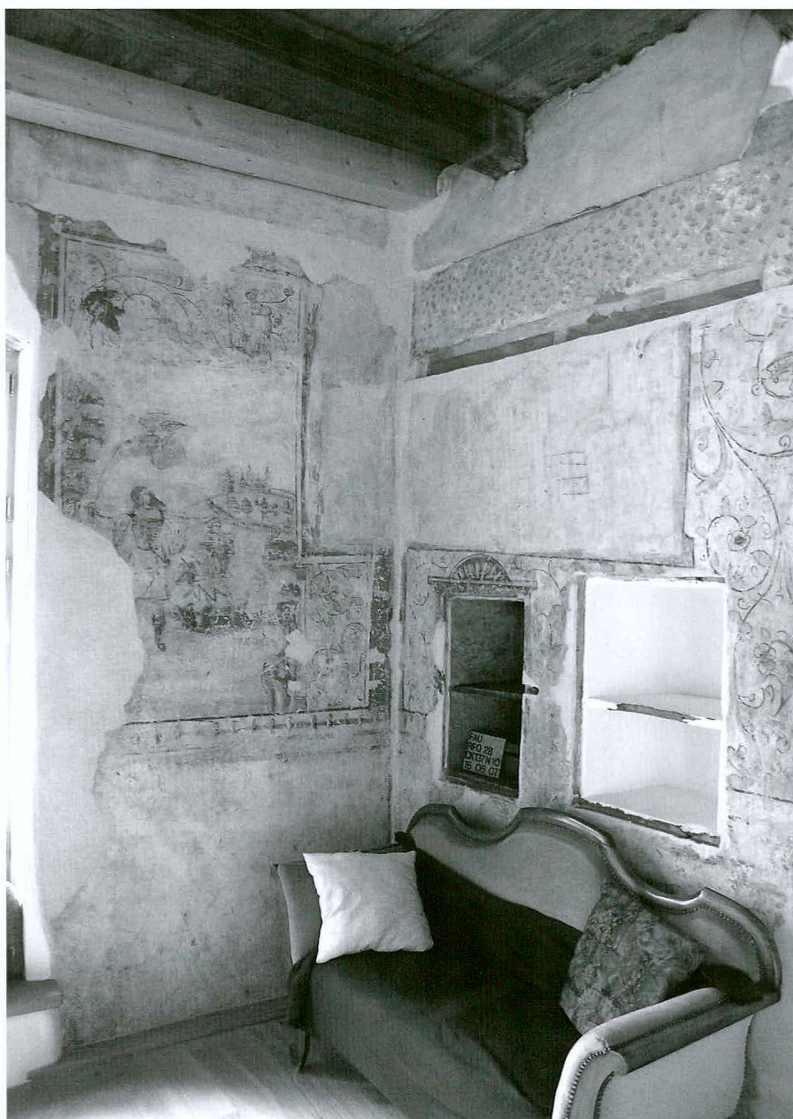
**Fig. / Abb. 22**

Deuxième étage de l'annexe orientale, vue générale du décor peint après restauration  
*Zweites Obergeschoss des östlichen Anbaus, Gesamtansicht der Wandmalerei nach der Restaurierung*

Au deuxième étage, dans l'angle sud-ouest de l'annexe, les murs sud et ouest portent les traces d'un décor historié pour le premier, seulement ornemental pour le second. Recouvert d'une seule couche de badigeon gris et appliqué directement sur l'enduit de chaux, le décor historié a pu, au vu de son état de conservation, faire l'objet d'une restauration. L'ensemble des motifs (fig. 22) s'insère dans un cadre de bandeaux en camaïeu de gris rehaussé de noir et d'oves dans la partie inférieure et, au-dessus de l'un des placards muraux, de rouge comme fond des feuilles d'acanthe qui ornent une corniche en trompe-l'œil sous un fronton incurvé, en forme de conque. Ce cadre dessine les contours d'un buffet plaqué aux murs qui, au vu de l'absence de traces de peinture sur la partie inférieure, devait surmonter un banc. Des rinceaux de fleurs et de feuillages de couleurs verte, rouge, ocre-jaune et noire ornent le mur occidental et le fond de la partie supérieure du mur sud; au-dessous, une scène représente le sacrifice d'Isaac par Abraham, au premier plan devant une colline arborisée sommée d'une ville. Au-dessus d'eux, un ange retient la pointe du sabre tandis que plus haut, allongé dans les rinceaux, un personnage nu et barbu (Dieu le Père?) observe la scène; derrière lui se tient une fileuse (fig. 23). Bien que très détaillée, cette peinture dont la palette de couleurs est identique à celle des rinceaux est
