Zeitschrift: **Cahiers d'archéologie fribourgeoise = Freiburger Hefte für Archäologie**

Band (Jahr): **20 (2018)**

Das Schloss Murten: von Klebedächern, Fake-Scharten und falschen Fugen

Christian Kündig

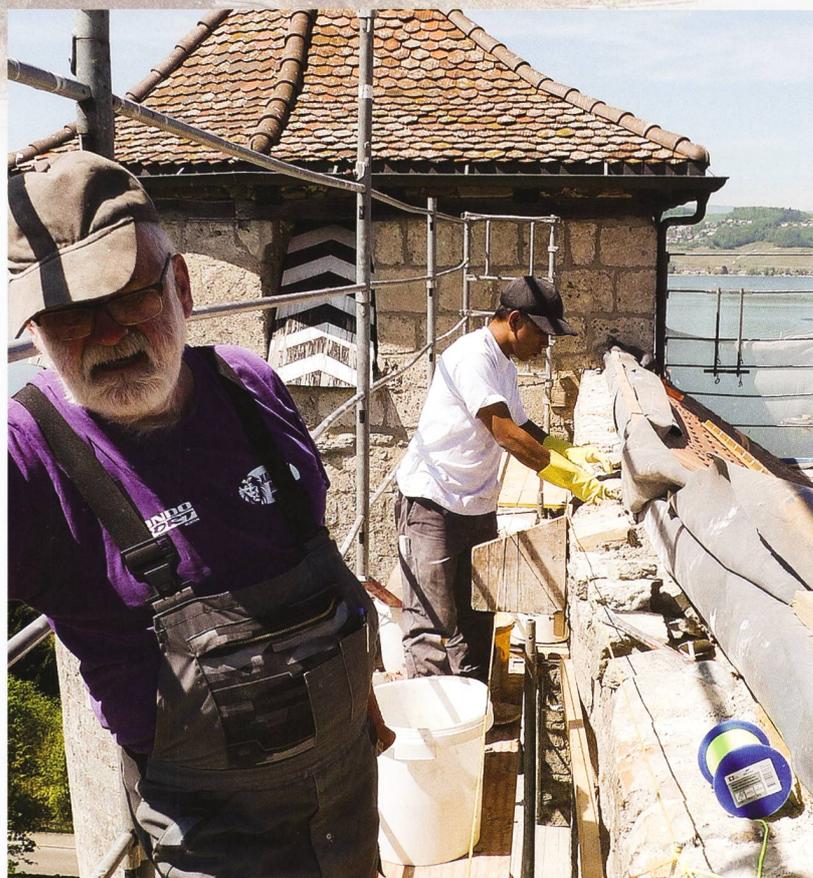
Abb. / Fig. 1

Sanierungsarbeiten im Giebelbereich des Westflügels
Travaux d'assainissement près du pignon de l'aile occidentale

Das am westlichen Eingang zur Altstadt von Murten gelegene Schloss ist ein wichtiges Zeugnis der mittelalterlichen Vergangenheit des Städtchens. Ungeachtet seiner Bedeutung sind noch viele wichtige Fragen zu seiner Baugeschichte unbeantwortet, weil sich historische Quellen darüber ausschweigen und Erkenntnisse aus Archäologie oder Bauforschung bisher fast gänzlich fehlten. Erst in jüngerer Zeit boten sich Gelegenheiten, Blicke hinter die Fassaden des Bauwerks zu werfen. Nebst Grabungen im Innenhof (2015) und einer Dokumentation des Zinnenbereichs des Bergfrieds (2018) brachten insbesondere die im Zuge der Sanierung am Westflügel erfolgten Untersuchungen in den Jahren 2017-2018 neue Erkenntnisse (Abb. 1).

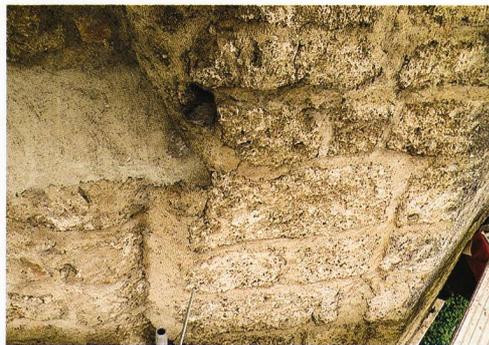
Abb. / Fig. 3

Die ursprünglichen, in den Jahren 1916-1920 wieder sichtbar gemachten Zinnenleibungen
Baies-créneaux d'origine à nouveau visibles depuis les années 1916-1920

Die Sanierungsarbeiten in den Jahren 1916-1920 widerspiegeln auch das Verständnis von Denkmalpflege zu dieser Zeit. Rühmlich ist das Bestreben, die einstigen Zinnen durch Zurückerarbeiten der Füllungen besser sichtbar zu machen (Abb. 3). Zu bemängeln sind hingegen Scharten, die an Stellen eingeschrotet wurden, wo diese nicht mit Sicherheit nachzuweisen waren. Wirklich bedenklich sind die damals tief ausgespitzten Fugen, die vielenorts nicht den eigentlichen

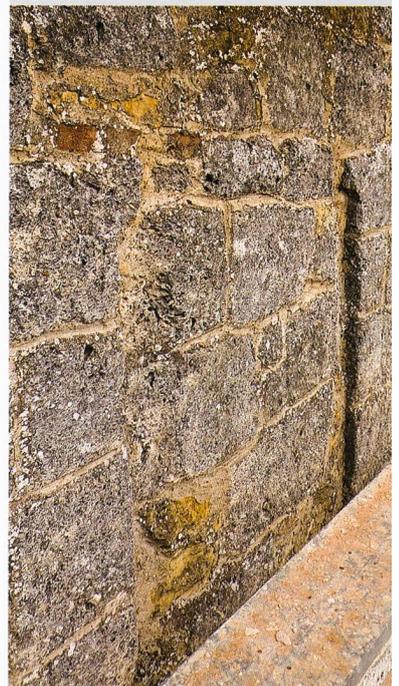
Abb. / Fig. 2

Vor die älteste Umfassungsmauer gesetzte Vormauer (rechts im Bild)
Mur de soutien (à droite sur la photo) installé devant le tronçon le plus ancien de l'enceinte

Die Westfassade, die zugleich auch Bestandteil der Umfassungsmauer ist, erfährt einen deutlichen Fassadenknick, ab welchem die in Richtung Süden verlaufende Mauerpartie einen sichtbar anderen Charakter aufweist. Die gefundenen Spuren sprechen dafür, dass hier eine rund 75 cm dicke Vormauerung aus Muschelkalk- und Tuffsteinen vor die alte Mauer gesetzt und gleichzeitig wohl auch die alte Mauerkrone überhöht wurde. Eine genaue Datierung dieser Massnahme steht noch aus. Von 1310 bis 1471 ist Murten fest in savoyischer Hand. Markiert diese Vormauerung den Beginn dieser Herrschaft? Statische Probleme führten nach einiger Zeit am Nordende dieser Vormauerung zu einem grossen Riss, der den Blick auf die alte Mauer freigab. Dies erforderte an dieser Stelle den Bau eines Strebepfeilers und einer vier Meter hohen Stützmauer, die den Bereich zwischen Strebepfeiler und seeseitigem Turm auffüllt (Abb. 2). Von dieser Mauerung wurde bisher angenommen, dass sie zum ältesten Schlossteil gehört, tatsächlich kaschiert sie diesen aber.
